# Asbestinventarisatetest

Lichte Hoeve 29, 2400 Mol

Attestnummer : 20251106-000158.000

Uitgegeven op : 06.11.2025

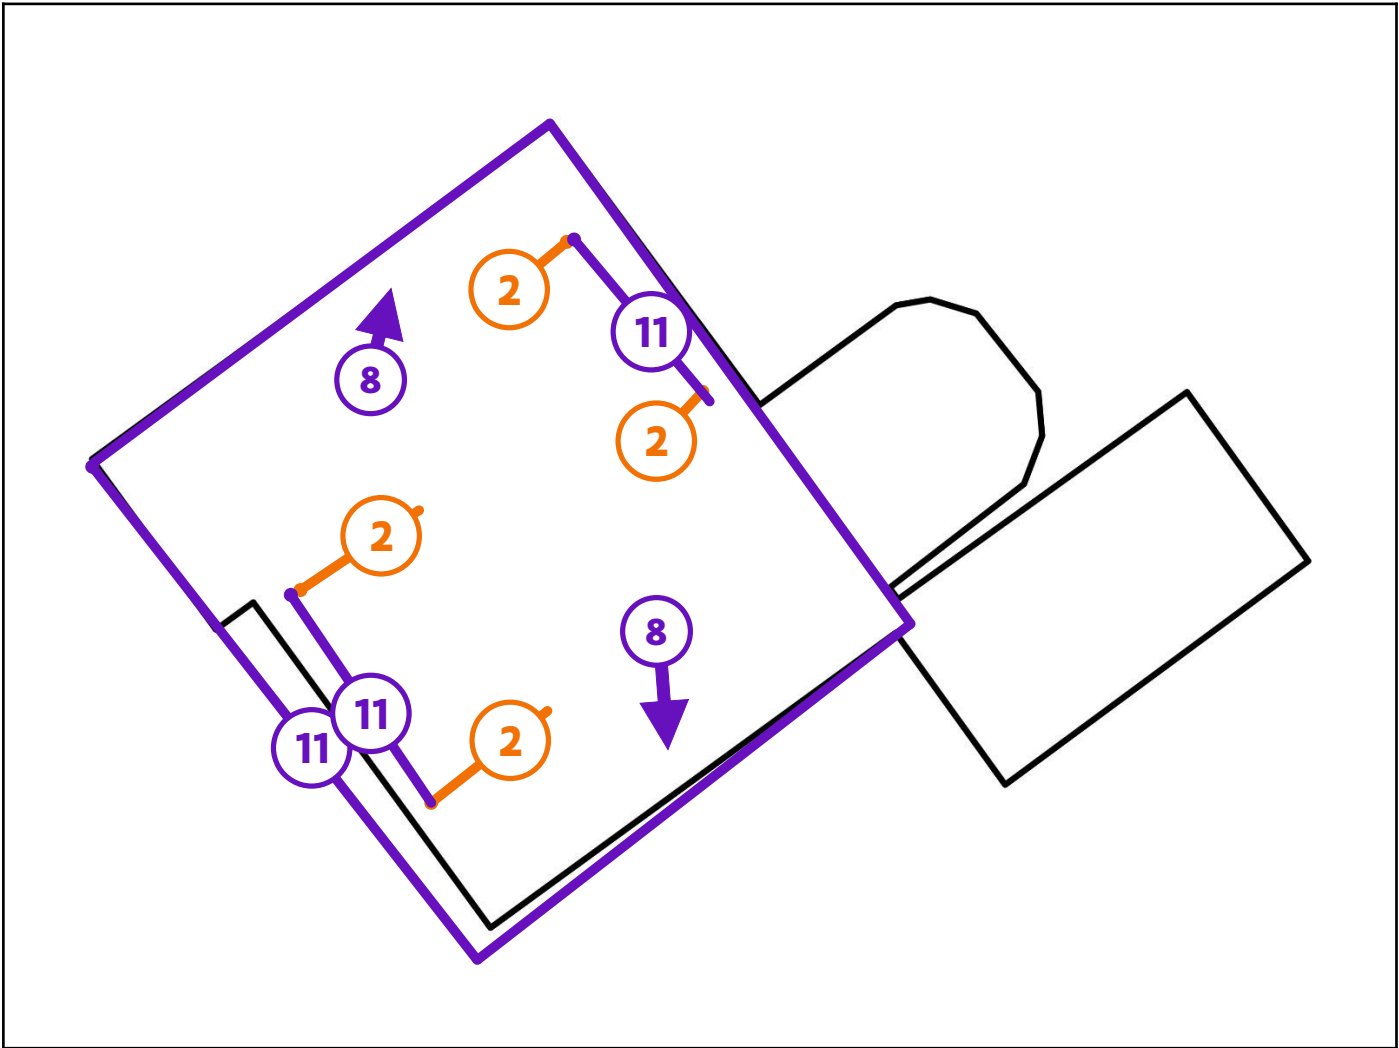
# Plan 1.1: Woning plan

| Beschrijving | Type | Actie |
|---|---|---|
| 11. Dakgoot (niet verdacht) | Advies | - |

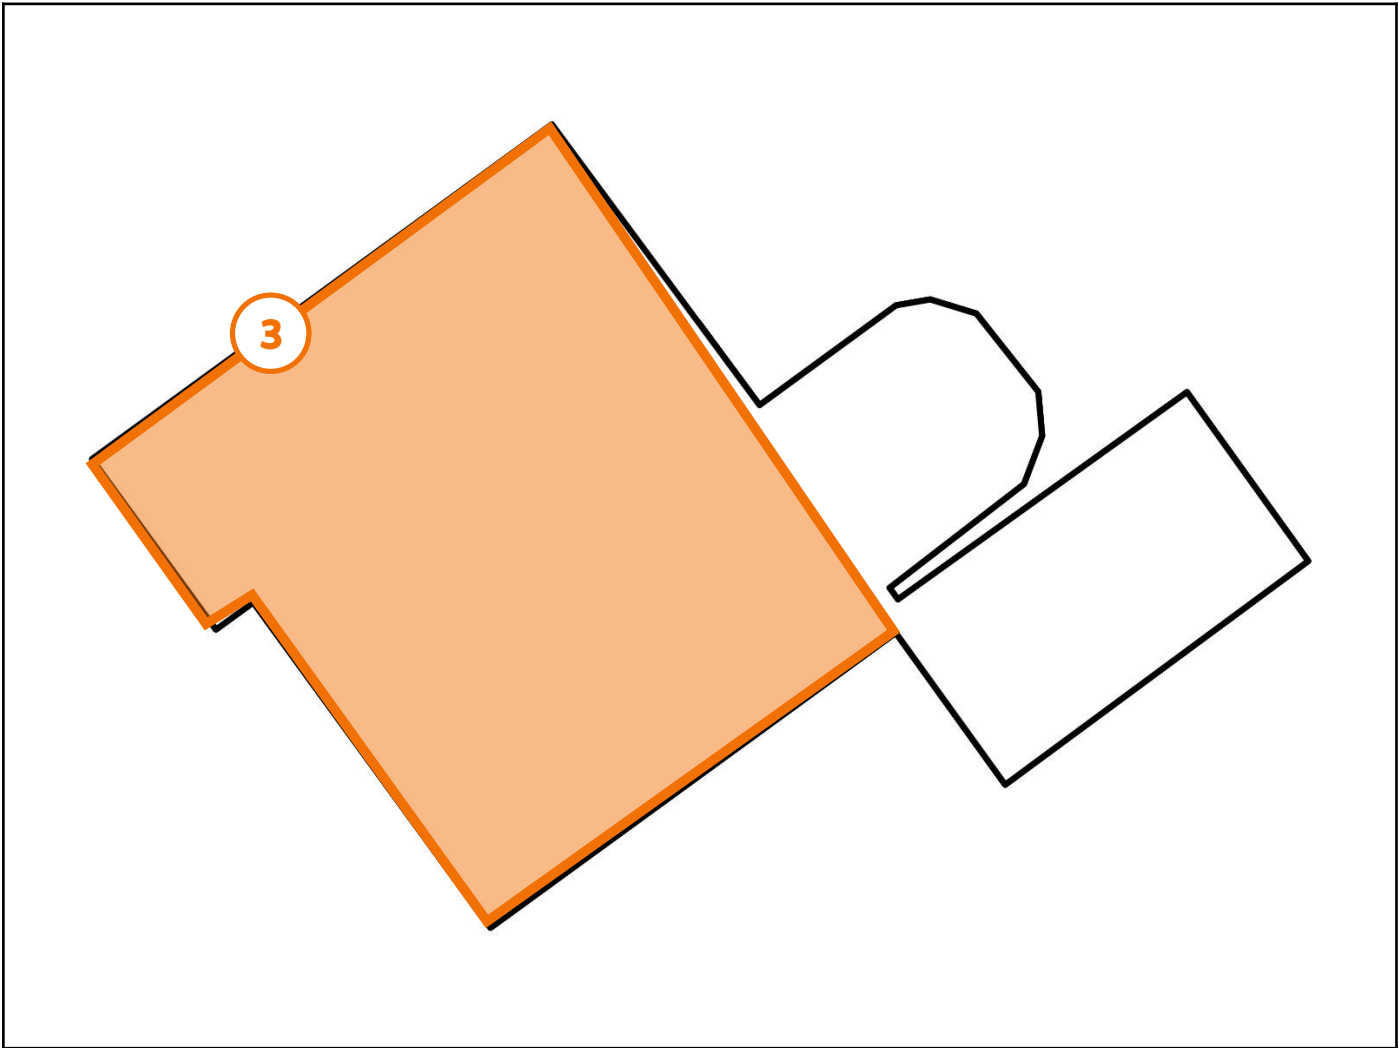
# Plan 1.2: Woning plan

| Beschrijving | Type | Actie |
|---|---|---|
| 3. Daklei (visueel vastgesteld) | Asbestmateriaal | Verwijderen |

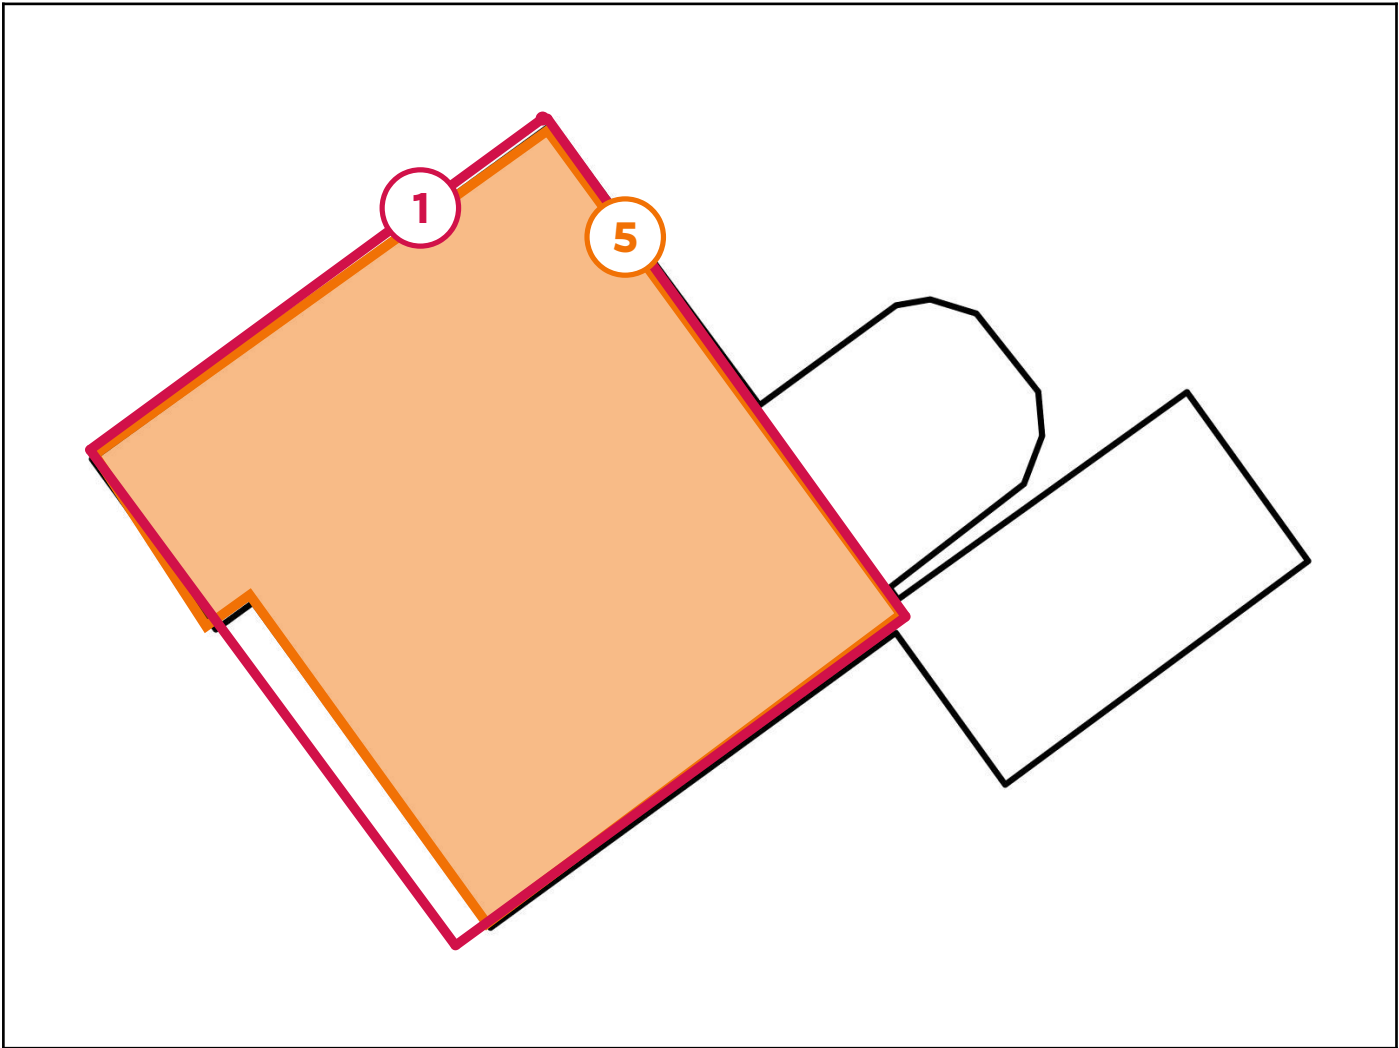
# Plan 1.3: Woning plan

| Beschrijving | Type | Actie |
|---|---|---|
| 5. Onderdak (visueel vastgesteld ) | Asbestmateriaal | Maatregelen nemen |

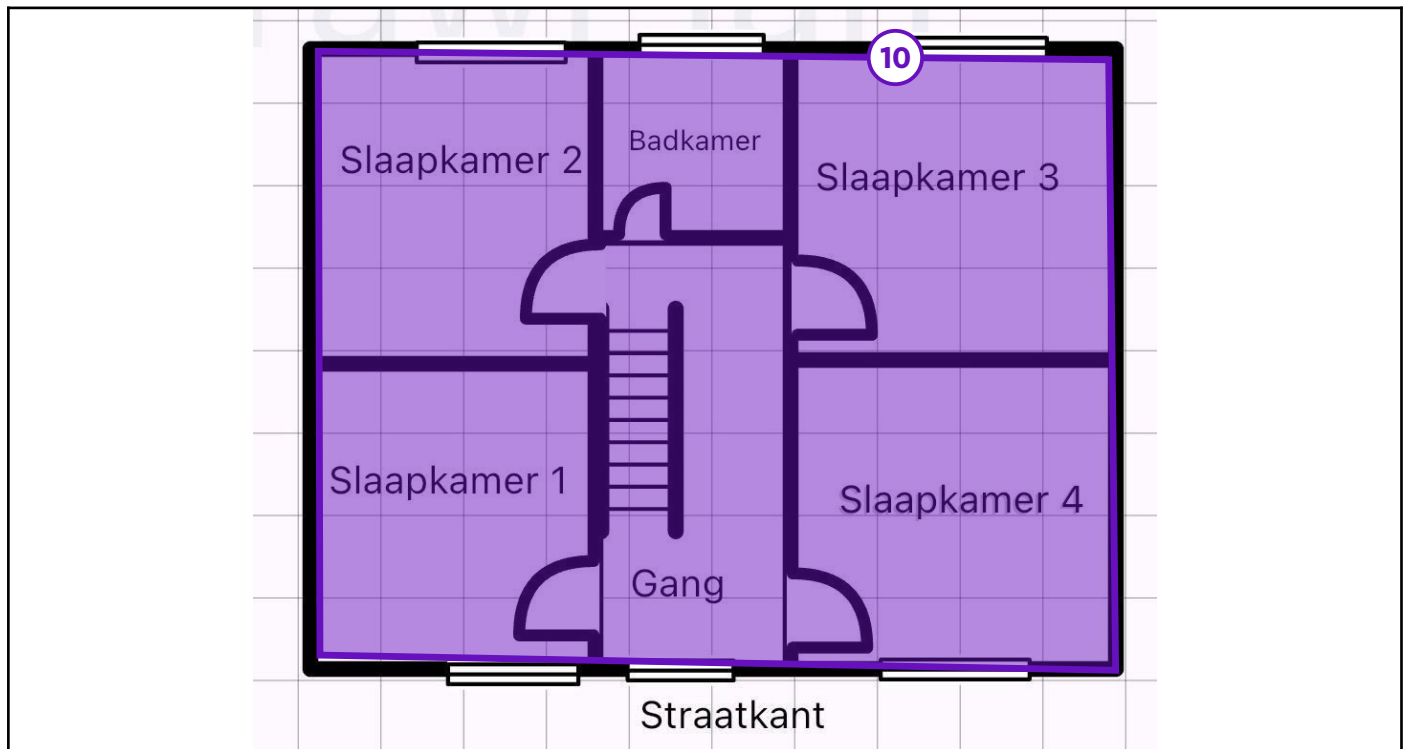
## Plan 1.13: 1Ste verdieping

| Beschrijving | Type | Actie |
|---|---|---|
| 10. Valse plafonds | Advies | - |

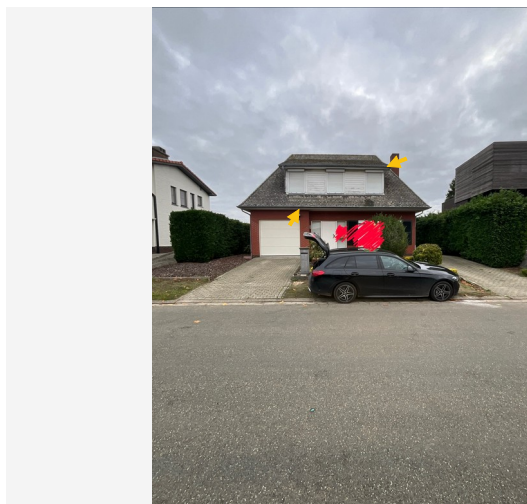
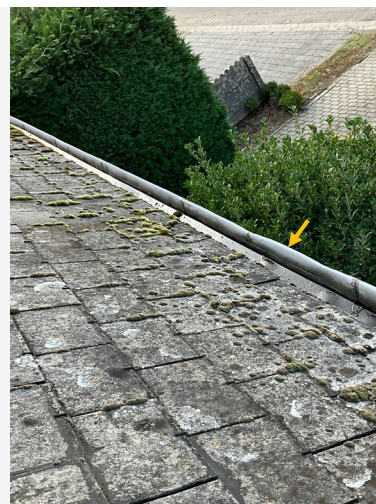
## Fiche 11: Dakgoot (niet verdacht)

| Basis voor advies | De asbestdeskundige beoordeelt het materiaal als niet-asbestverdacht. |

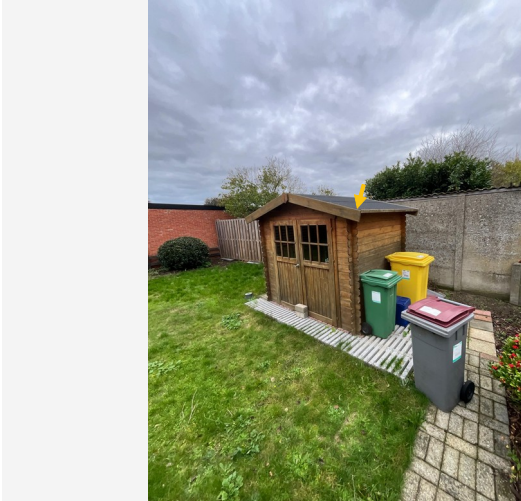
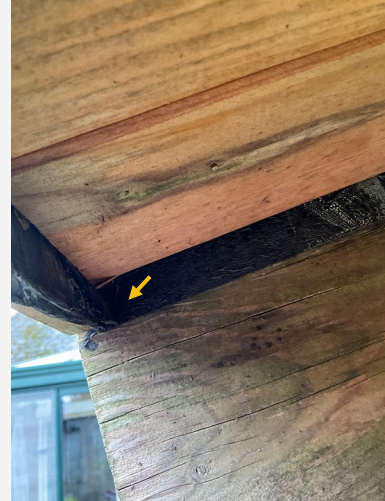
## Fiche 17: Roofing (met staalname)

Geen asbest

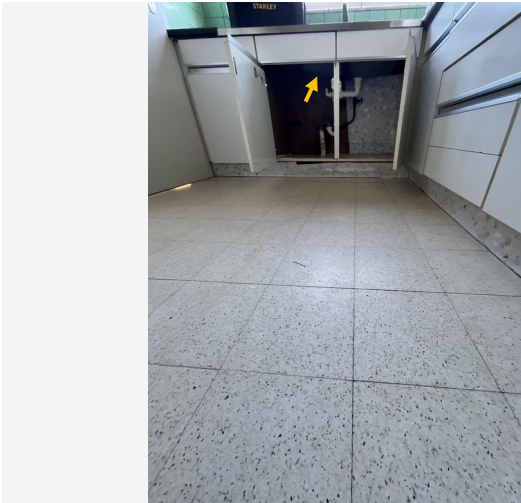
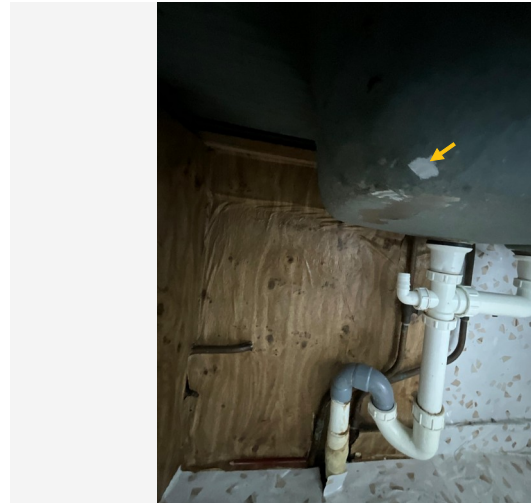
## Fiche 18: Coating spoelbak

Geen asbest

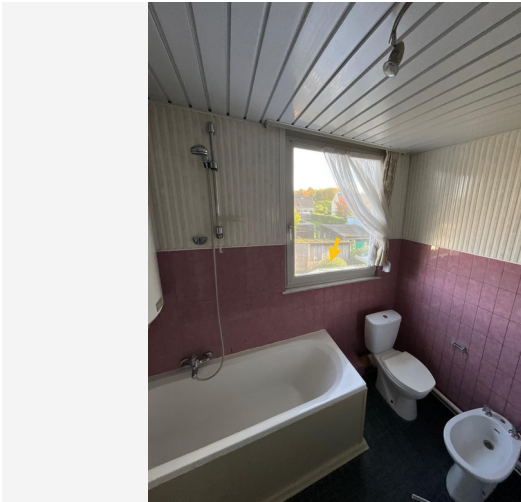
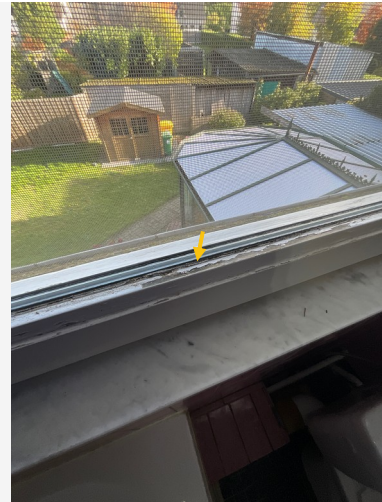
## Fiche 19: Kit kozijn-raam (met staalname) houten raam

Geen asbest

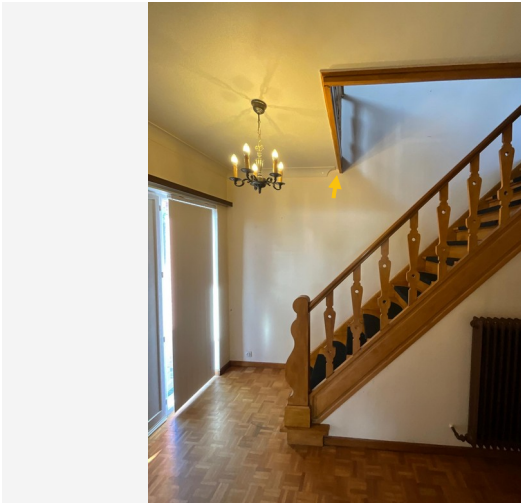
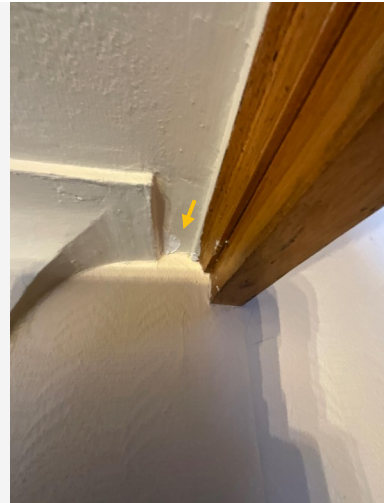
## Fiche 20: Plafondpleister

Geen asbest

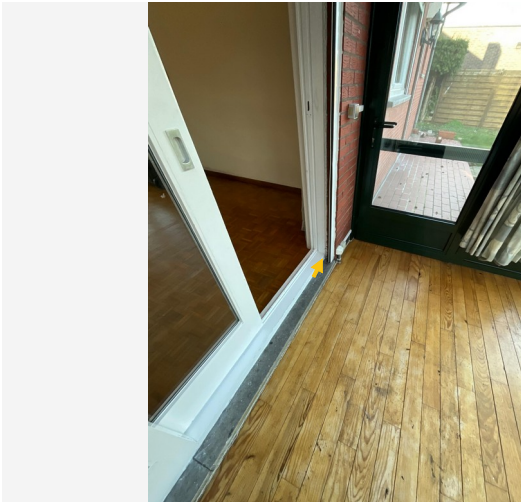
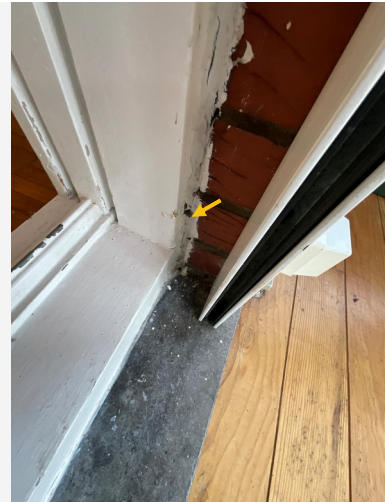
## Fiche 21: Kit kozijn-muur (met staalname) houten raam

Geen asbest

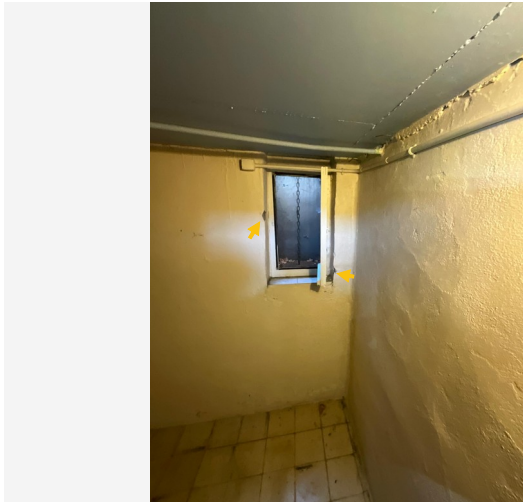
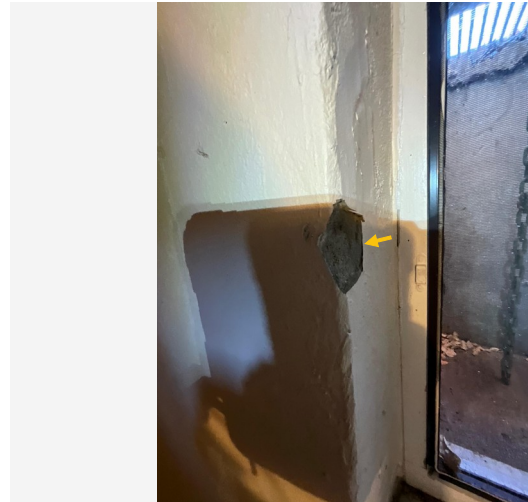
## Fiche 22: Cementering binnentoepassing (met staalname)

Geen asbest

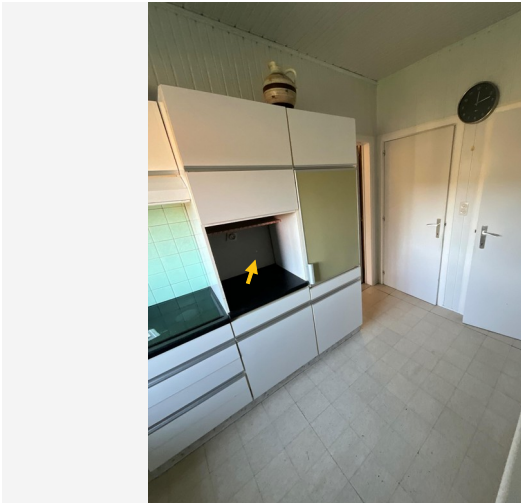
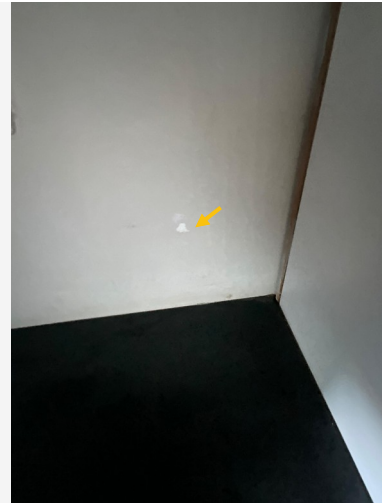
## Fiche 23: Muurpleister

Geen asbest

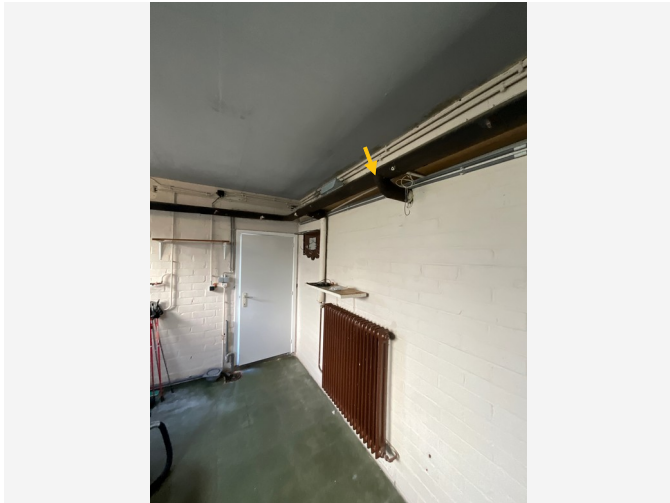
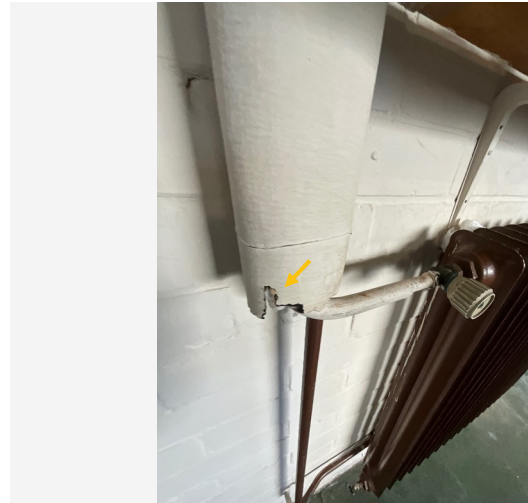
## Fiche 24: Bitumen leidingisolatie.

Geen asbest

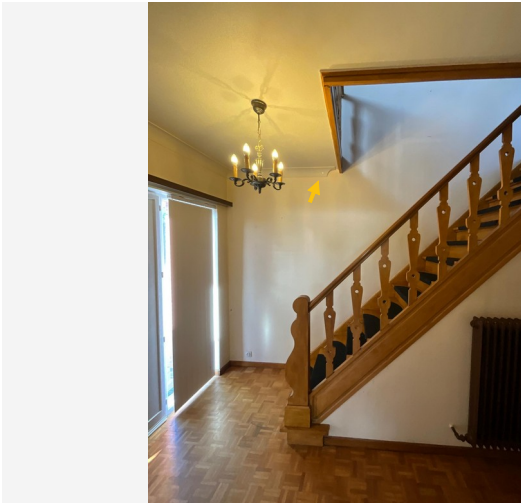
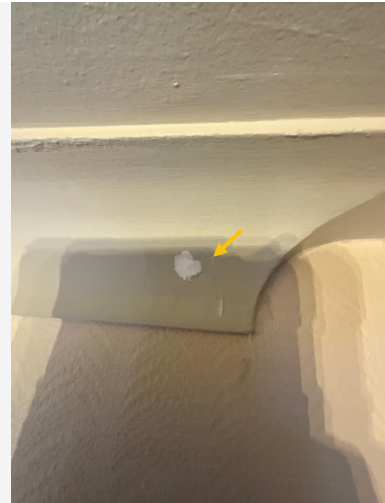
## Fiche 25: Sierlijst

Geen asbest

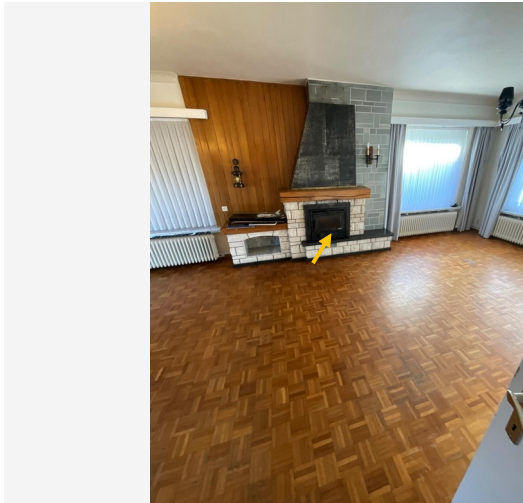
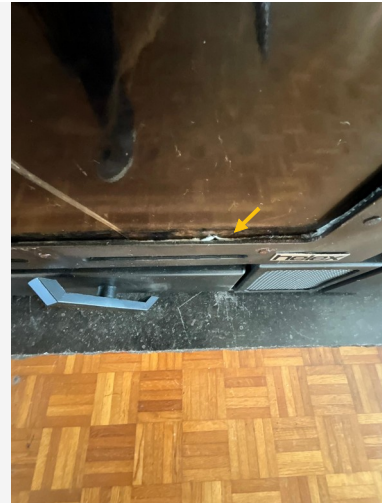
## Fiche 26: Kachelkoord (met staalname)

Geen asbest
