# Asbestinventarisatattest

Schuttersstraat 8, 2490 Balen

Attestnummer : 20251201-000152.000

Uitgegeven op : 01.12.2025

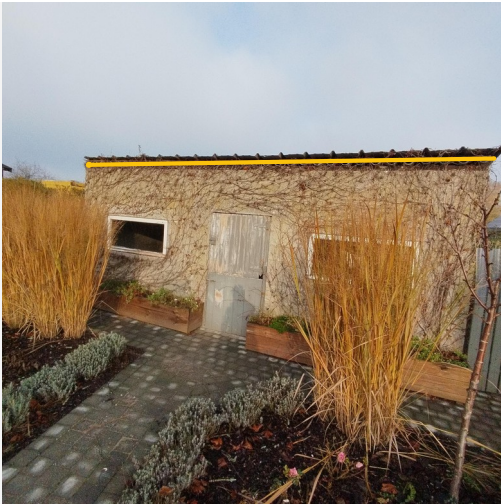
Overzichtsfoto

| Identificatiemethode | De asbestdeskundige beoordeelt het materiaal als asbestverdacht en dus asbesthoudend, en dit zonder monsternamen. |
| Opmerking | <p>De vermelde oppervlaktes, diktes, gewichten en volumes betreffen een berekenende schatting. Er worden geen rechten verleend aan deze oppervlaktes/diktes/volumes.</p> <p>Hemelwater dat afspoelt van asbestcement daken of gevels kan asbestdeeltjes bevatten.</p> |

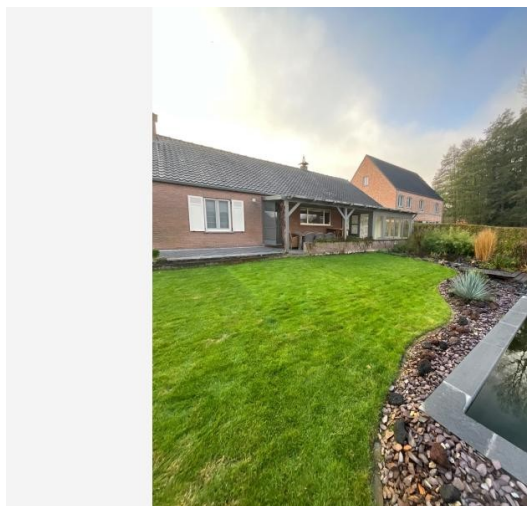
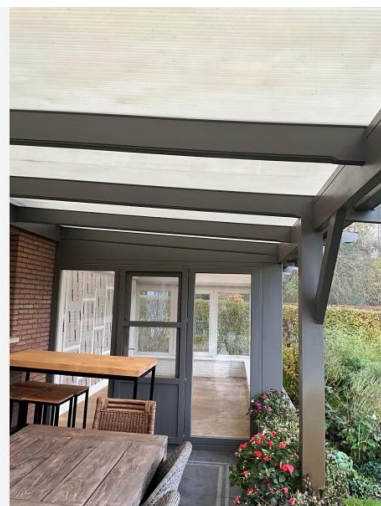
Er werden geen asbest verdachte materialen aangetroffen tijdens de inspectie van de veranda + Afdak

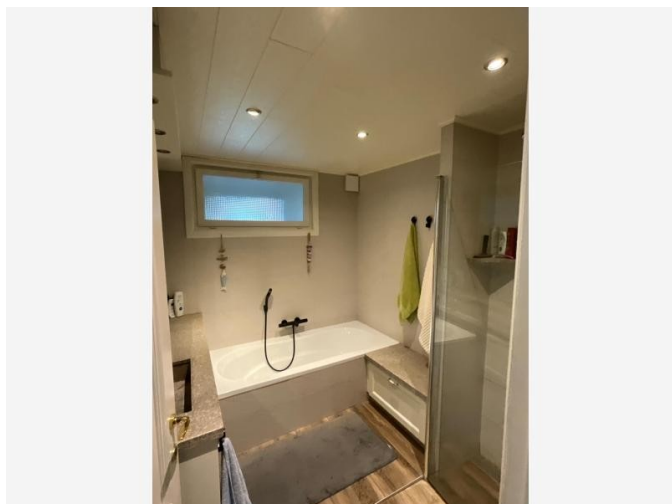
Enkele plafonds zijn afgewerkt met valse plafonds in plaatmateriaal. Het is niet duidelijk of er pleisterwerk of ander verdacht asbestmateriaal aanwezig is achter / op deze valse plafonds, het is aangewezen om bijkomend onderzoek uit te voeren bij werken. Het plafond bestaat uit hout...Zonder destructieve handeling is het niet mogelijk om na te gaan of er asbesthoudende materialen aanwezig zijn achter de plafond afwerking. Als bij sloop of renovatie blijkt dat er achter deze plafonds nog pleisterwerk of asbest verdachte toepassingen aanwezig zijn, moet dit bemonsterd worden.

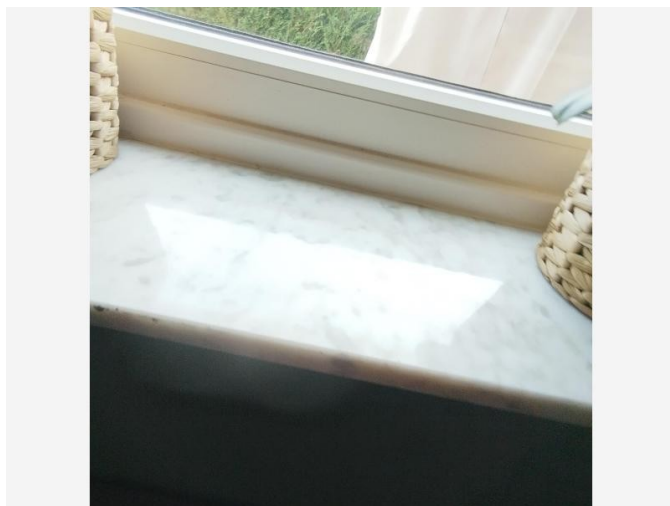
De deurdorpels + raamtabletten zijn vervaardigd uit natuursteen en zijn niet verdacht.

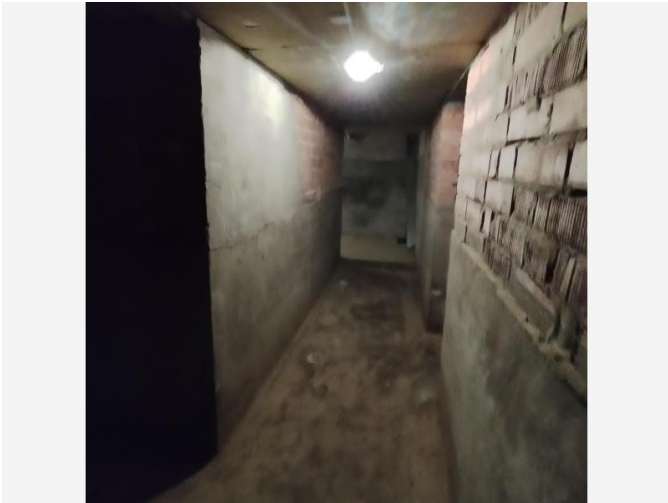
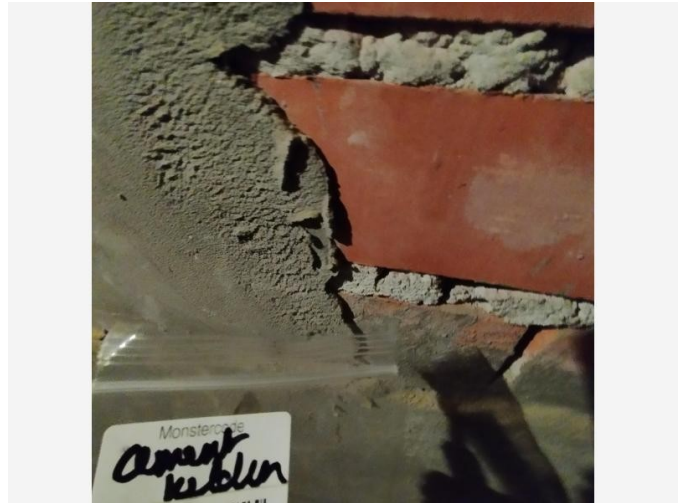
## Fiche 16: Cementering - kelder

Geen asbest

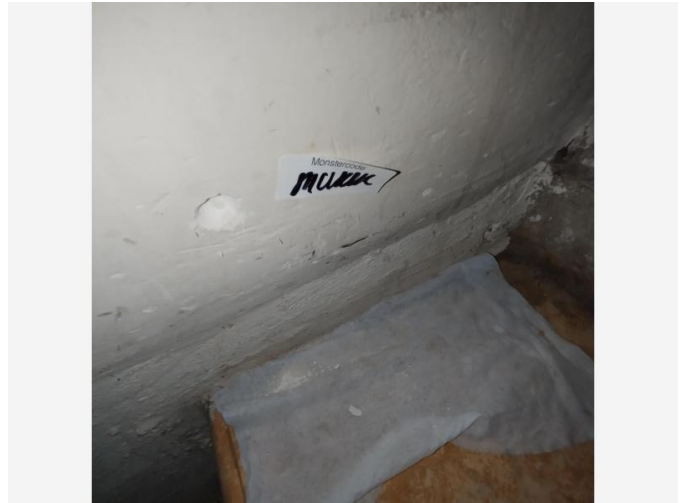
## Fiche 17: Muurpleister

Geen asbest

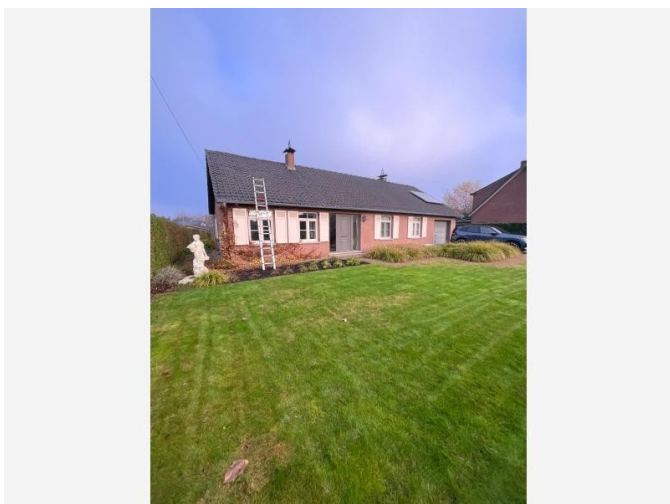
## Fiche 23: Dichting- ramen /deuren woning

| Beschrijving | Notitie | Terug te vinden op plannen |
|---|---|---|
| Fiche 23: Dichting- ramen /deuren woning | De gebruikte siliconen kit is niet asbestverdacht | Plan 1.5: Zolder<br>Plan 1.6: GLV : DIV |
