# Asbestinventarisatetest

Tuinwijk 9, 3910 Pelt

Attestnummer : 20260223-000209.000

Uitgegeven op : 23.02.2026

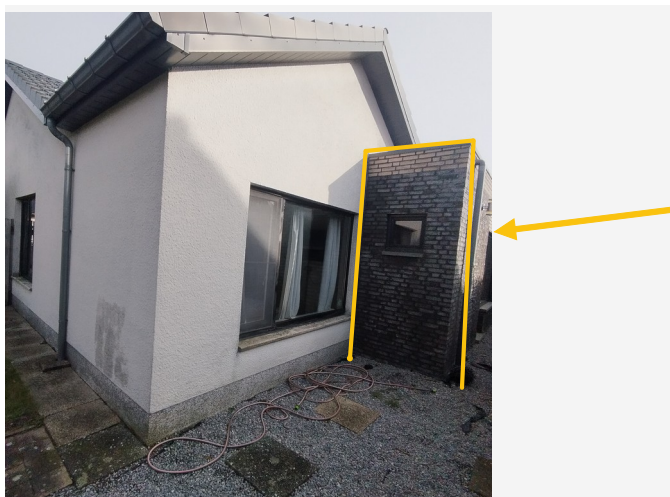
| Opmerking | De aanbouw van de woning dateert van het bouwjaar 2013, de bewijstukken bevinden zich in de bijlage. |

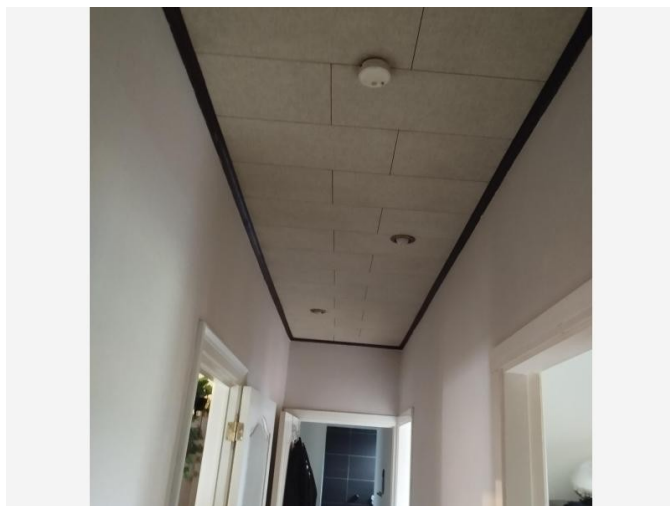
| Basis voor advies | De asbestdeskundige beoordeelt het materiaal als niet-asbestverdacht. |

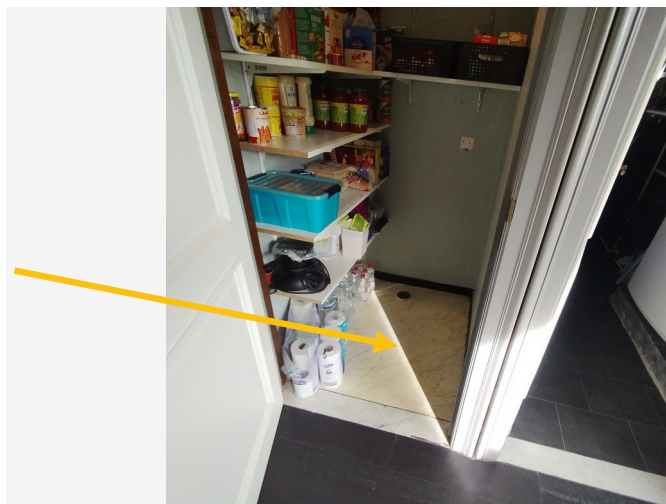
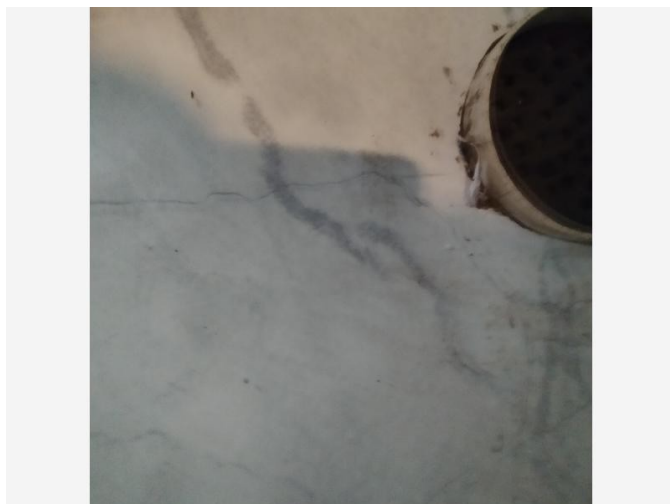
| Basis voor advies | De asbestdeskundige beoordeelt het materiaal als niet-asbestverdacht. |

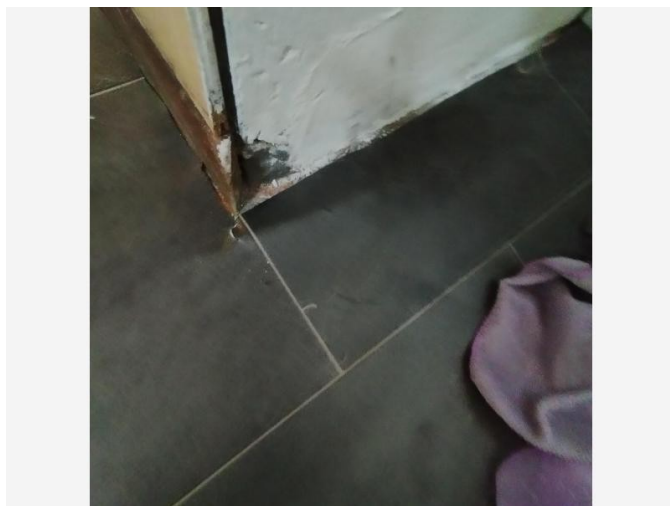
| Basis voor advies | De asbestdeskundige beoordeelt het materiaal als niet-asbestverdacht. |

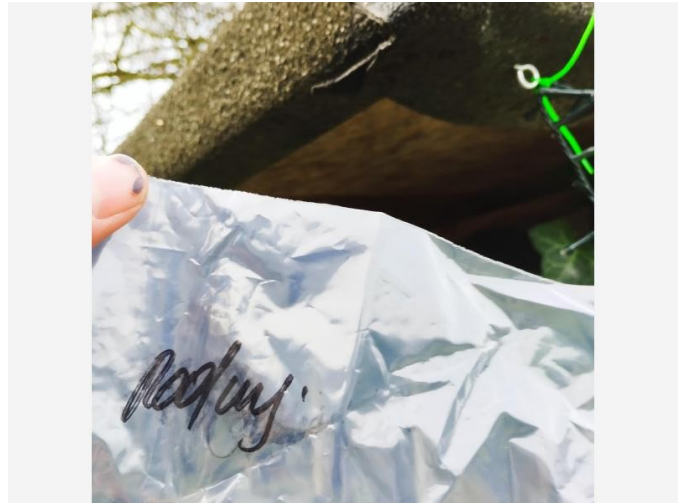
Detailfoto

Geen asbest

| Opmerking | <p>Er werd een staal genomen aan een uitstekend stuk roofing waardoor de waterdichtheid niet in het gedrang komt .</p> <p>Er kan niet uitgesloten worden dat er onderlagen aanwezig zijn ( bij dakwerken extra controle aangewezen)</p> <p>De vermelde oppervlaktes, diktes en volumes betreffen een beredeneerde schatting. Er worden geen rechten verleend aan deze oppervlaktes/diktes/volumes.</p> |

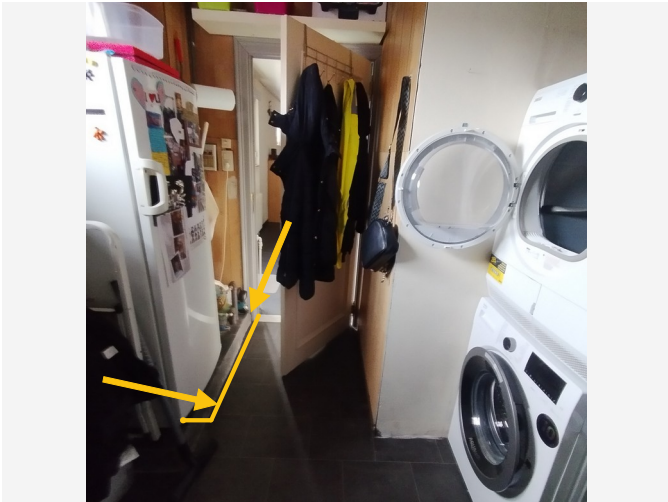
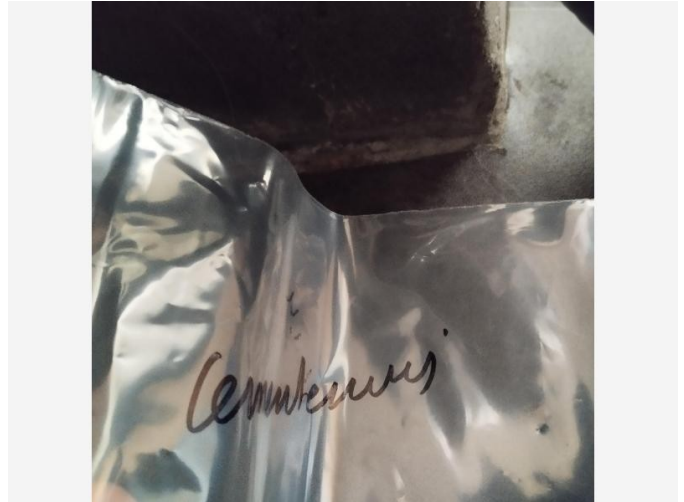
## Fiche 17: Cementering binnentoepassing (met staalname)

Geen asbest

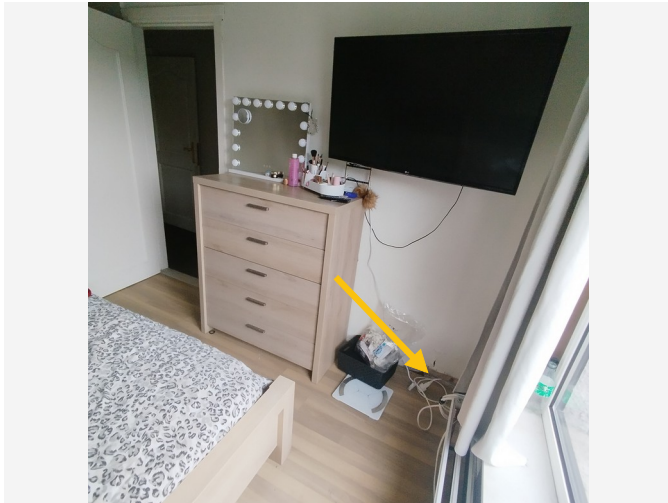
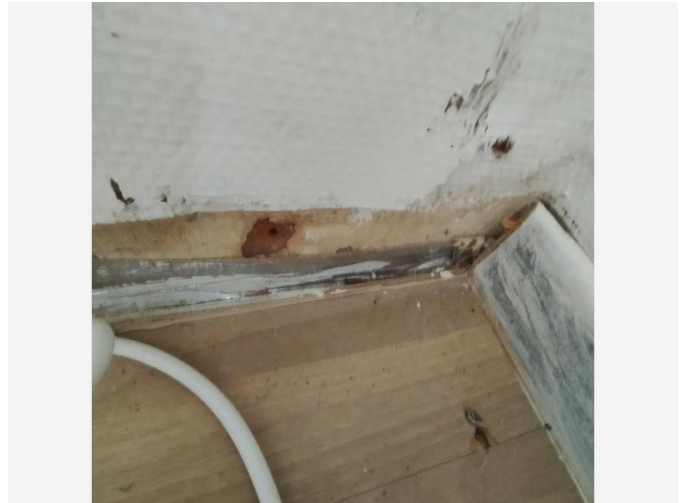
## Fiche 18: Muurpleister

Geen asbest

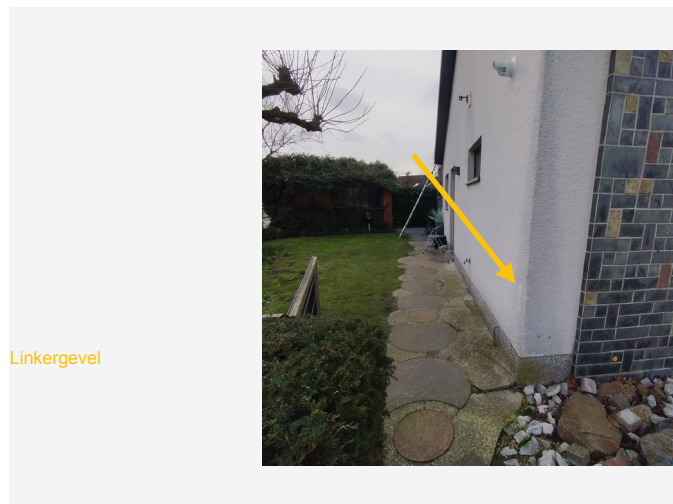
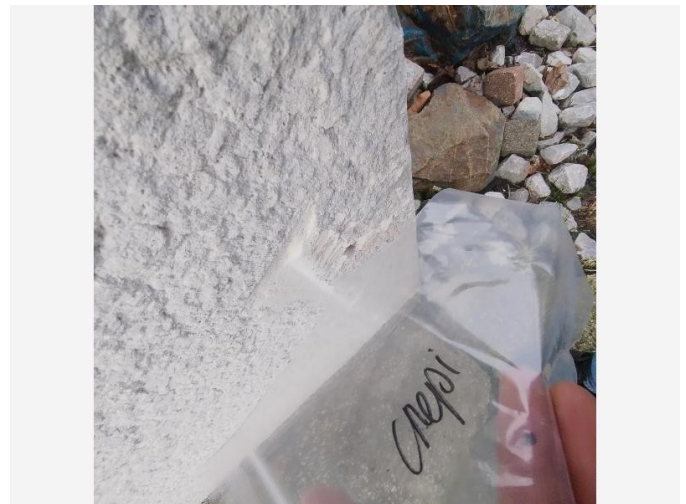
## Fiche 19: Crepi buitengevels

Geen asbest

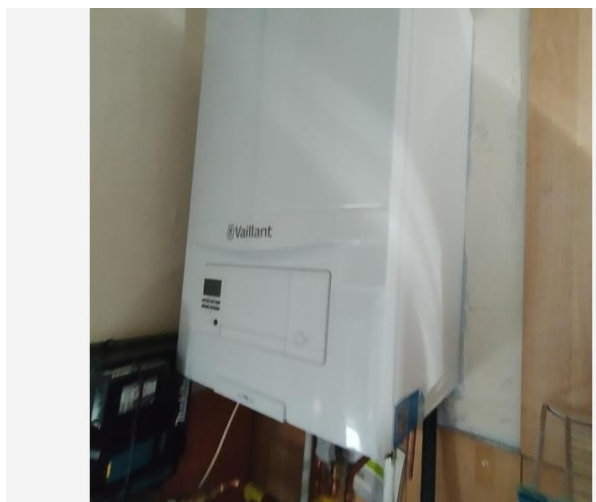
## Fiche 26: CV Ketel

| Beschrijving | Notitie | Terug te vinden op plannen |
|---|---|---|
| Fiche 26: CV Ketel | De CV ketel werd gecontroleerd ( bwj 2023 ) en is niet asbest verdacht geen risico bouwjaar. | Plan 1.5: Indelingsplan : div |
