Asbestinventarisatetest

Nieuwstraat 61, 2480 Dessel

Attestnummer : 20260324-000074.000

Uitgegeven op : 24.03.2026

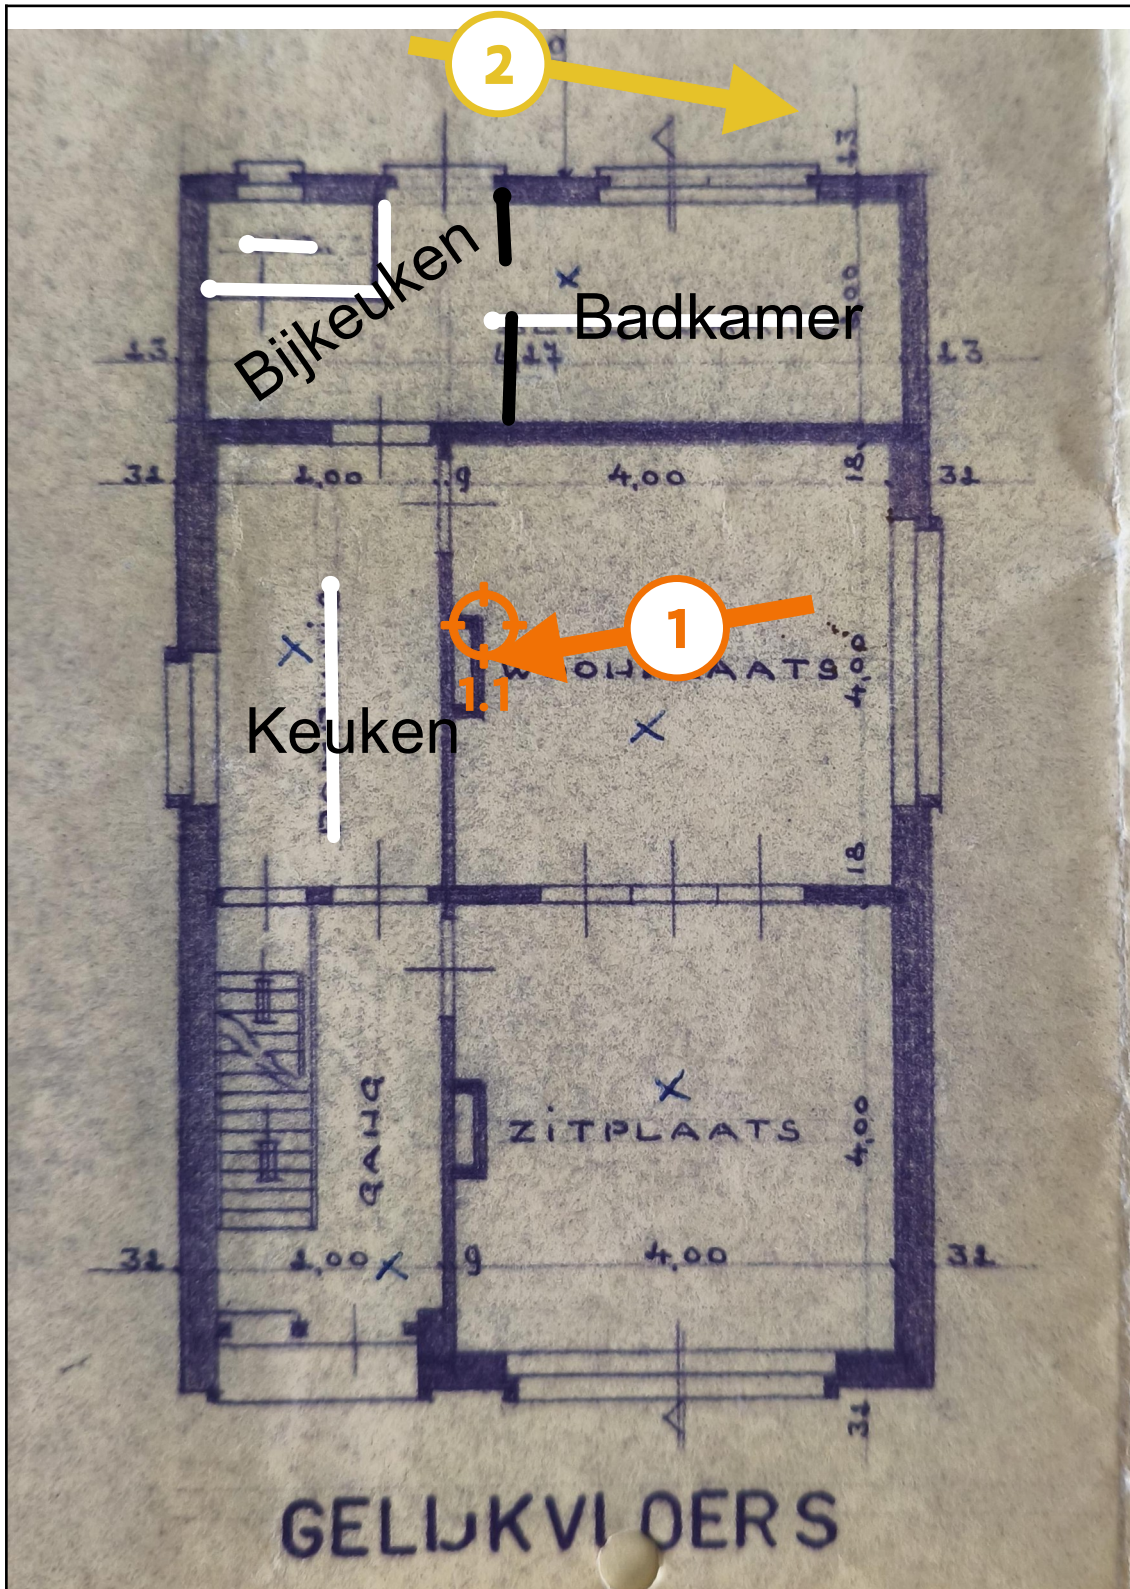
Plan 1.2: Gelijkvloers

1. Kachelkoord (met staalname)	Asbestmateriaal	Verwijderen
1.1 Code: 5	Puntmonster	-
2. Asbestcementen plaat	Asbestmateriaal	Zorgvuldig beheren

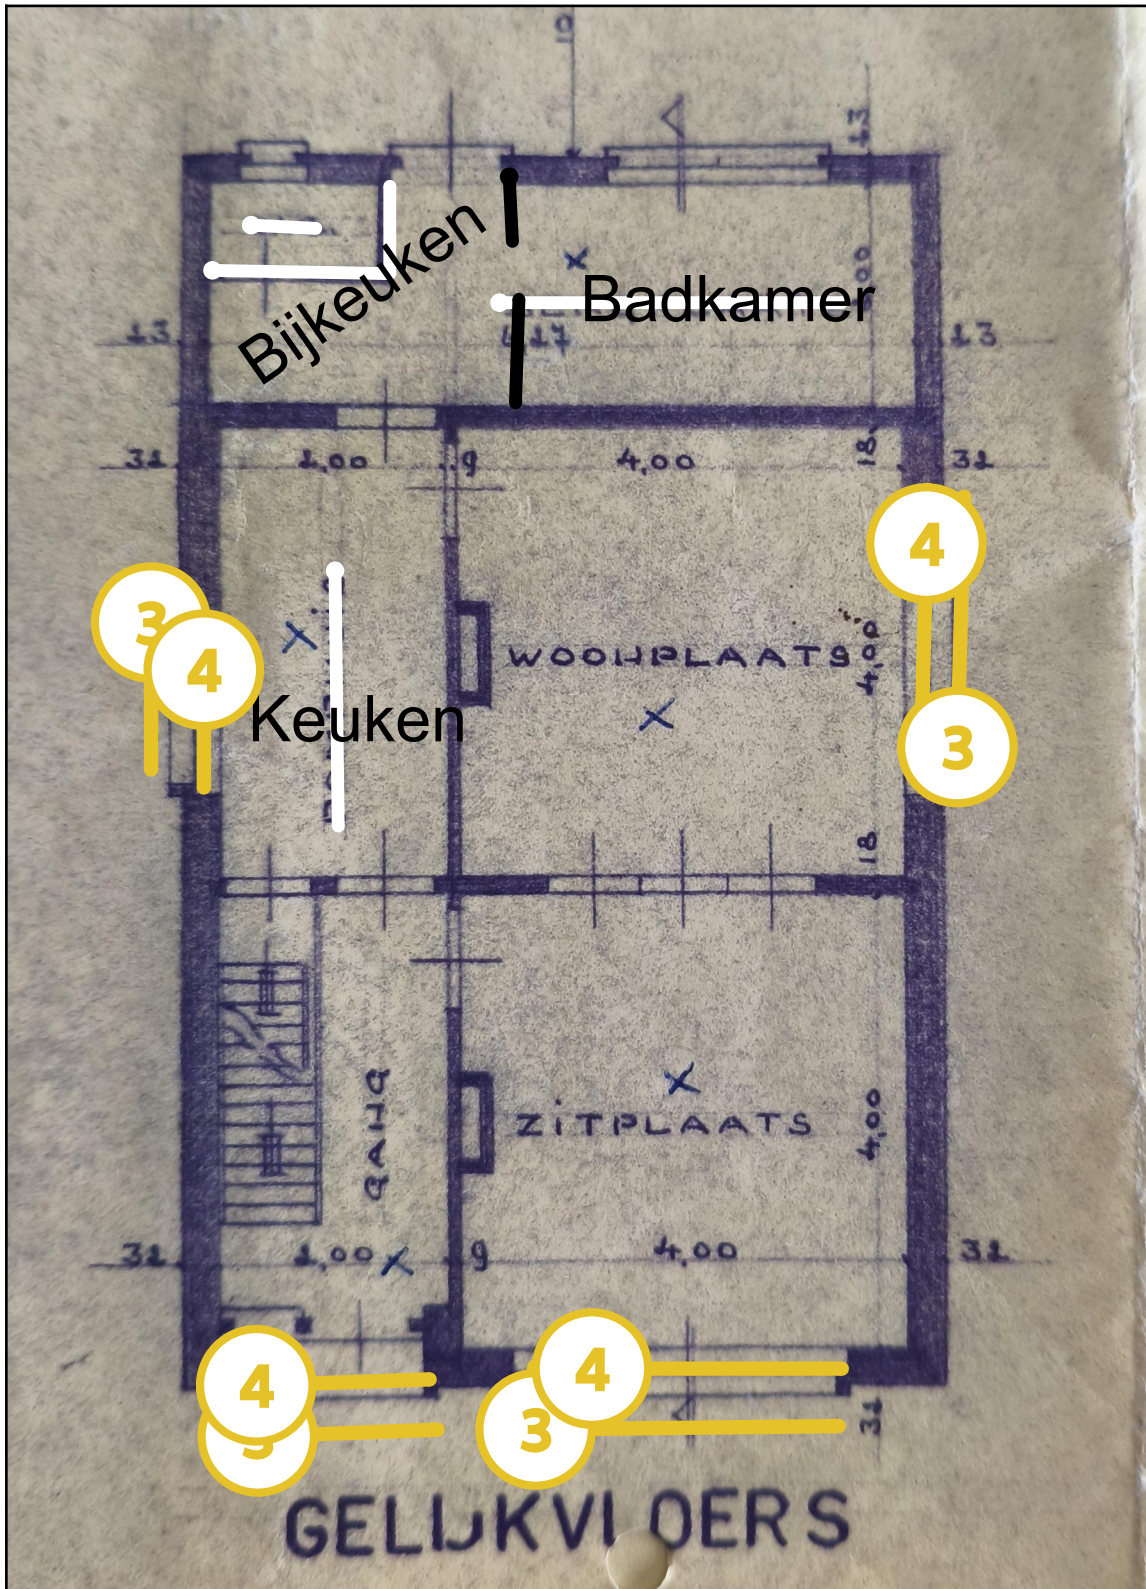
Plan 1.17: Gelijkvloers

3. Kit kozijn-muur	Asbestmateriaal	Zorgvuldig beheren
4. Kit kozijn-glas	Asbestmateriaal	Zorgvuldig beheren

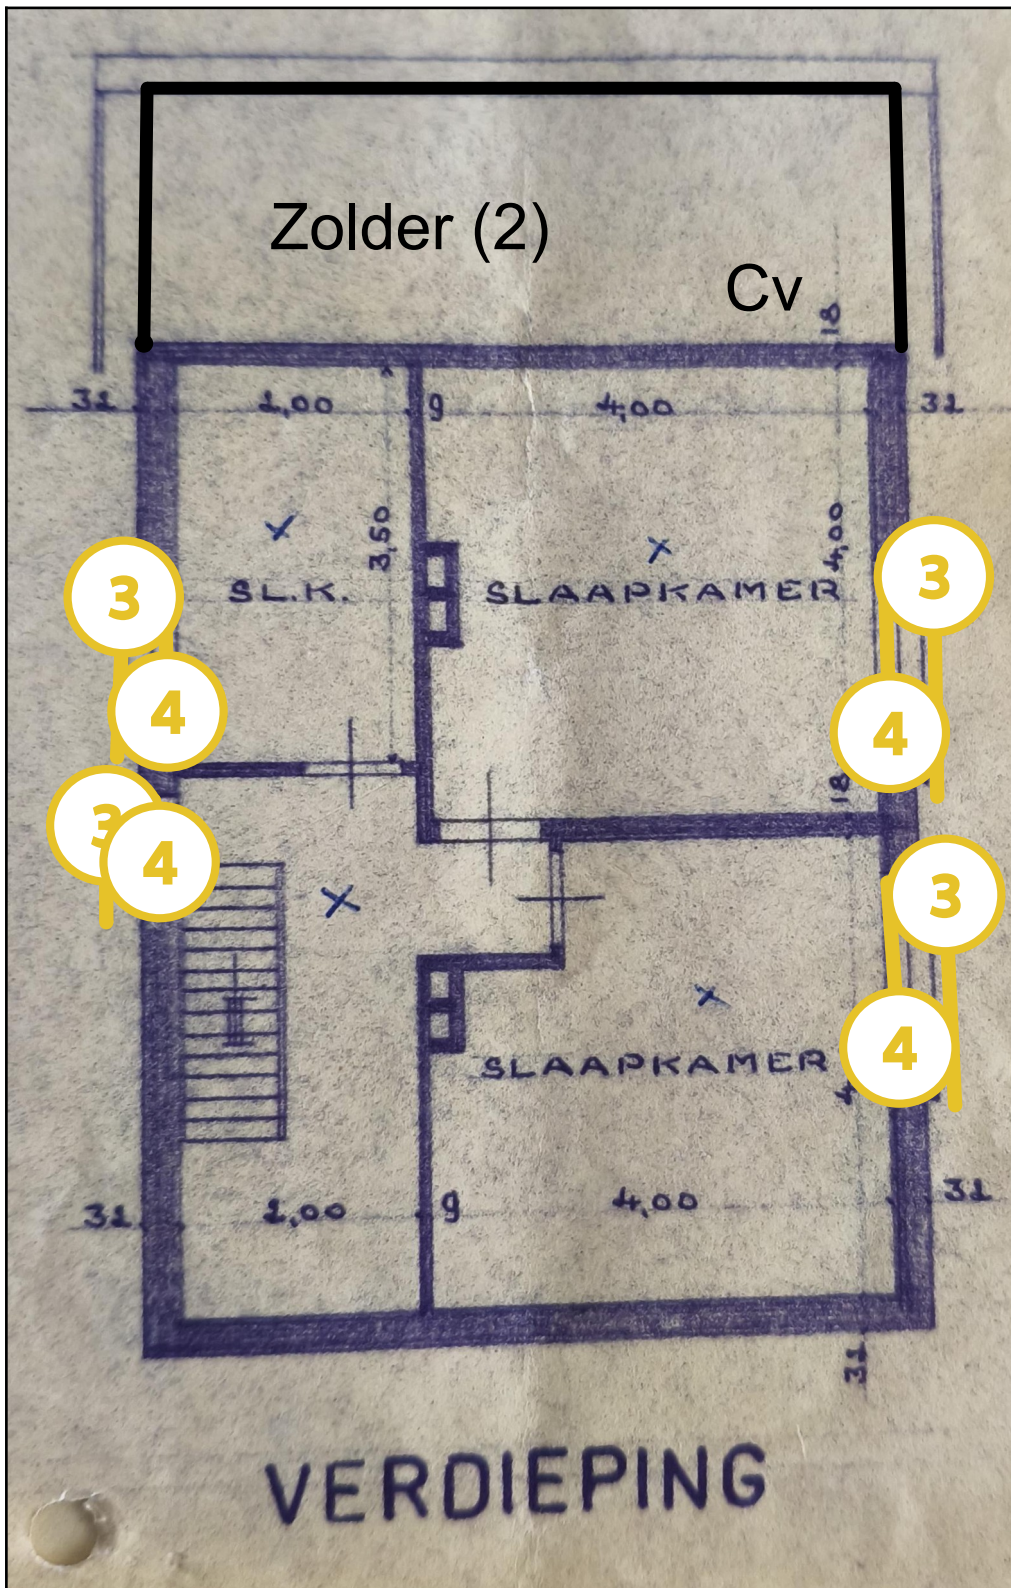
Plan 1.18: Verdieping

3. Kit kozijn-muur	Asbestmateriaal	Zorgvuldig beheren
4. Kit kozijn-glas	Asbestmateriaal	Zorgvuldig beheren

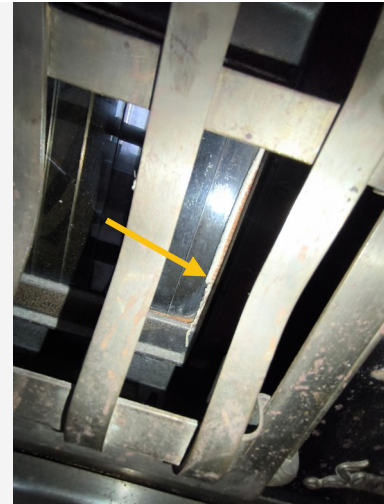
Detailfoto

vervang de asbestkoord bij onderhoudswerken, Activiteiten in een normaal gebruik die aanleiding kunnen geven tot blootstellingsrisico's :Enkel risico bij onderhoud van het toestel

Eindbeoordeling materiaalrisico	Verhoogd materiaalrisico en/of verhoogde kans op vezelvrijgave
---------------------------------	--

Gebondenheid	Categorie 3: niet-hechtgebonden met weinig of geen matrix
Asbestsoort (vezeltype)	Alleen chrysotiel aanwezig
Asbestconcentratie	Hoog ($\geq 50\%$)
Afschermingsgraad van het gehele materiaal	Geheel of deels vrij aan de binnenlucht, maar geen contact met binnenluchtstromen
Toestand van het materiaal	Licht beschadigd, licht verweerd. Intacte calciumsilicaatplaat of materiaal met categorie 3-gebondenheid

#	Type	Referentie	Resultaat
1.1	Puntmonster	5	Chrysotiel

- Verwijder dit asbestmateriaal zo snel mogelijk. Volg de toestand goed op.

- Eenvoudige handelingen: mag via doe-het-zelf of door werknemer(s) met opleidingsattest eenvoudige handelingen
EH via doe-het-zelf : Bij het verwijderen van asbestkoord komt relatief veel stof vrij , deze goed vochtig maken door verneveling , Standaard dragen van de nodige wegwerp beschermingsmiddelen FFP 3 masker , handschoenen en tyvec CAT III type 5-6 , afspoelbaar schoeisel Verpak de koord in dubbel plasticzak , sluit luchtdicht af. Voor niet-hechtgebonden toepassingen: Bij verwijdering door doe-het-zelf (opgelet: enkel toepasbaar bij beperkte hoeveelheden) kan dit asbestafval niet naar het recyclagepark. Dit afval moet dubbel en luchtdicht verpakt aangediend worden bij een categorie-I stortplaats, een geregistreerd asbestinzamelaar (www.ovam.vlaanderen.be/asbestafval-afvoeren) of via een erkende asbestverwijderaar (www.werk.belgie.be - Erkenningen). Zie ook link Zie <https://ovam.vlaanderen.be/wie-mag-wat-verwijderen> <https://ovam.vlaanderen.be/voorzorgsmaatregelen-bij-asbestverwijdering> <https://ovam.vlaanderen.be/asbestafval-afvoeren>

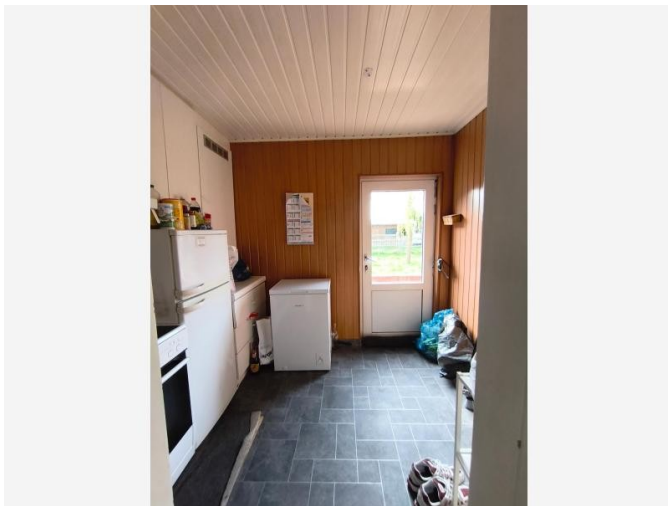
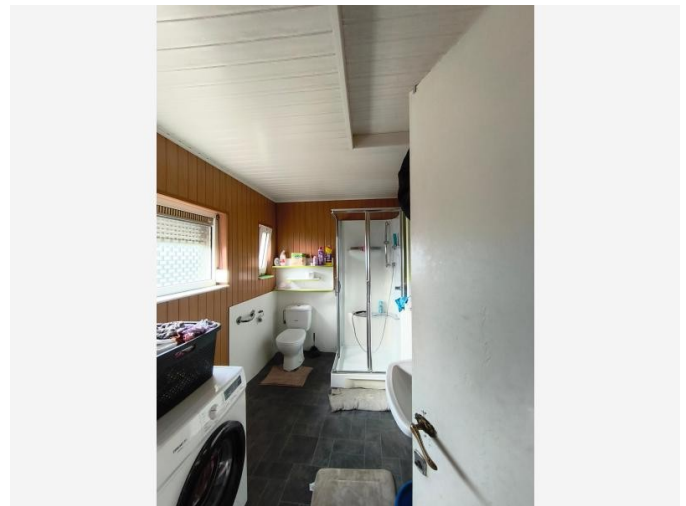
Informatie over een niet-asbestverdacht materiaal

De asbestdeskundige beoordeelt het materiaal als niet-asbestverdacht.

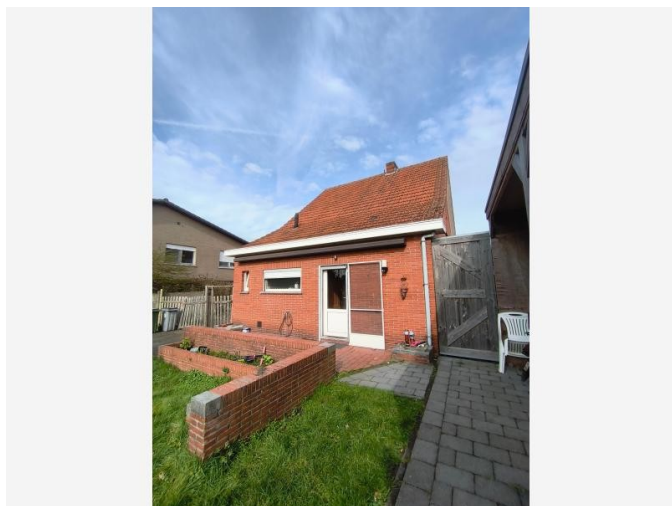
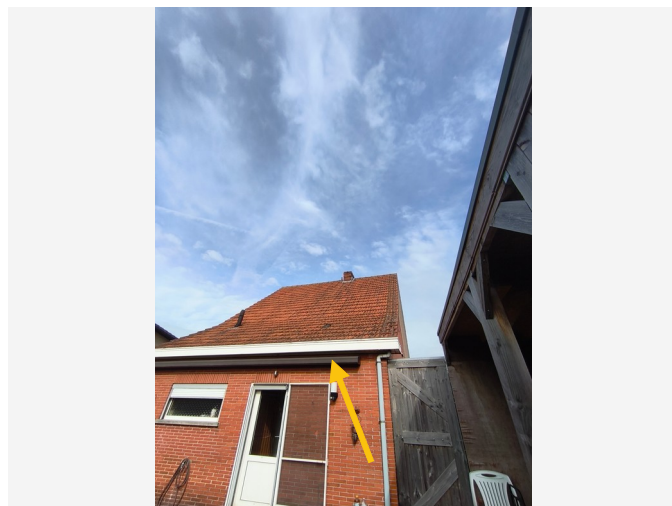
Informatie over een niet-asbestverdacht materiaal

Basis voor advies	De asbestdeskundige beoordeelt het materiaal als niet-asbestverdacht.
--------------------------	---

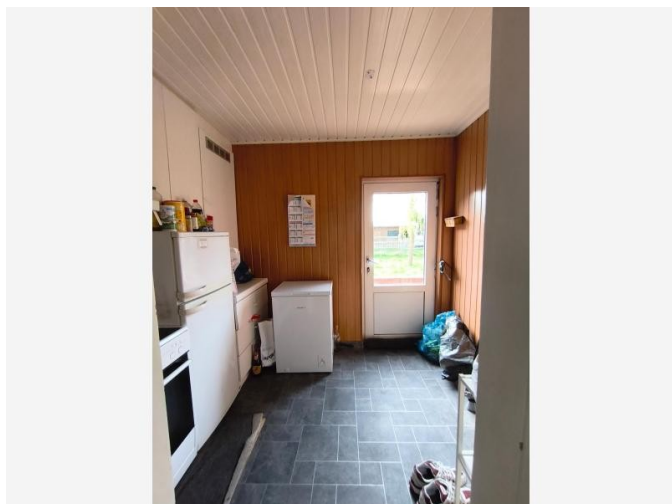
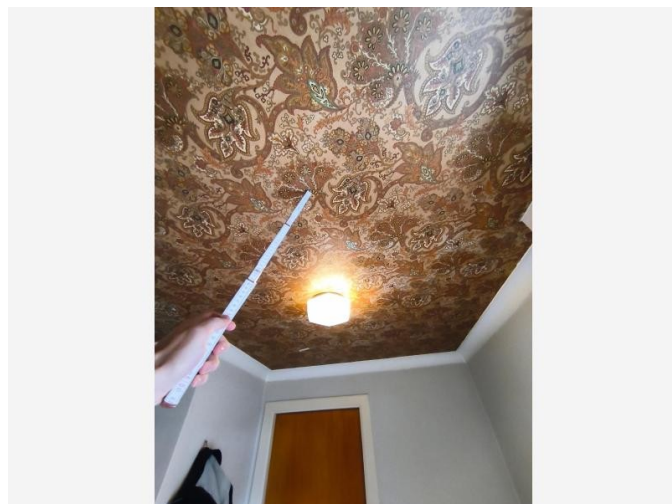
Informatie over een niet-asbestverdacht materiaal

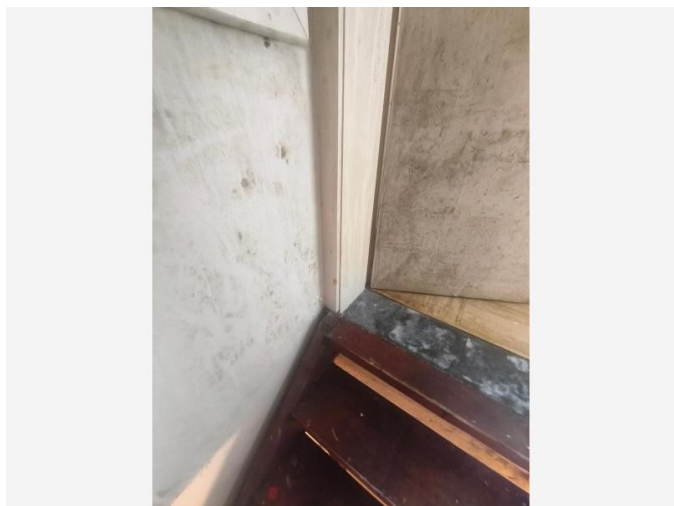
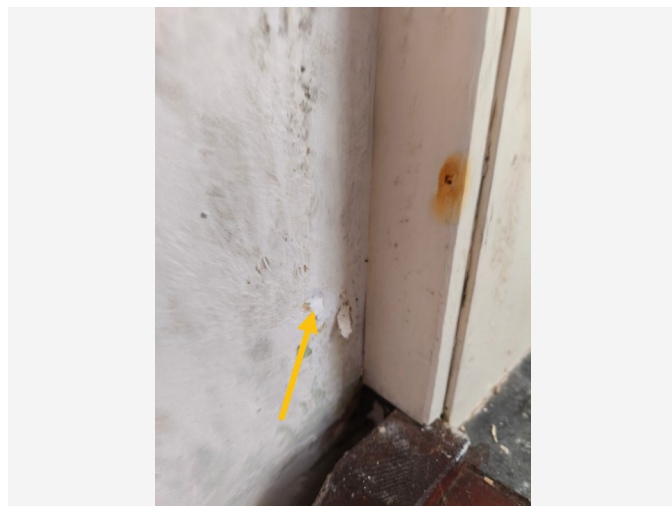
Conclusie

Geen asbest

#	Type	Referentie	Resultaat
11.1	Mengmonster	1	Geen asbest

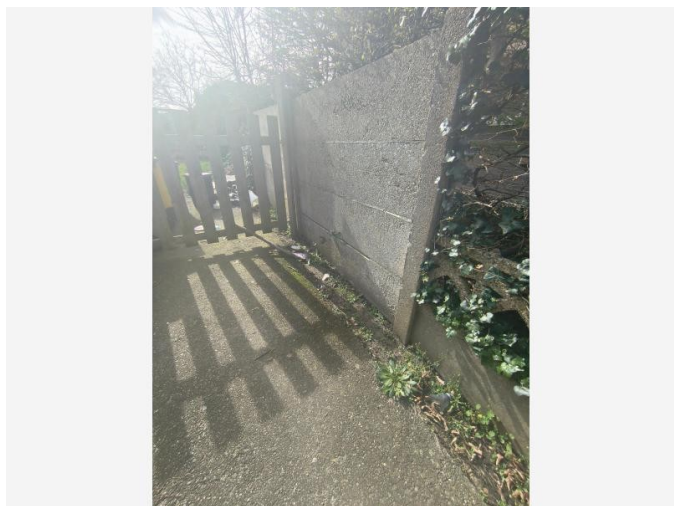
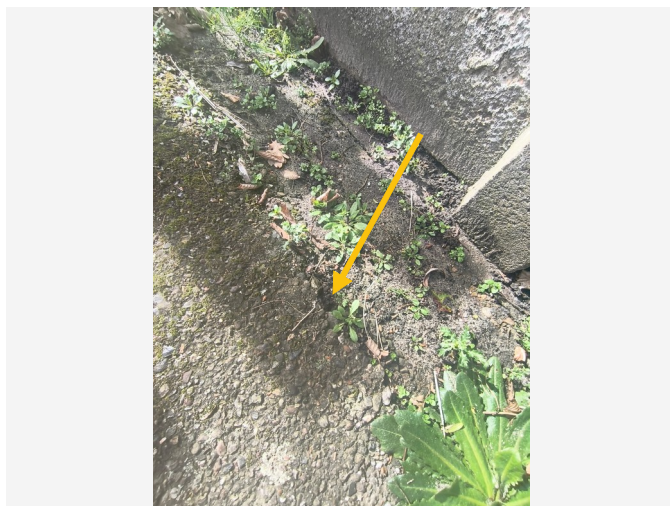
Conclusie

Geen asbest

#	Type	Referentie	Resultaat
13.1	Puntmonster	8	Geen asbest

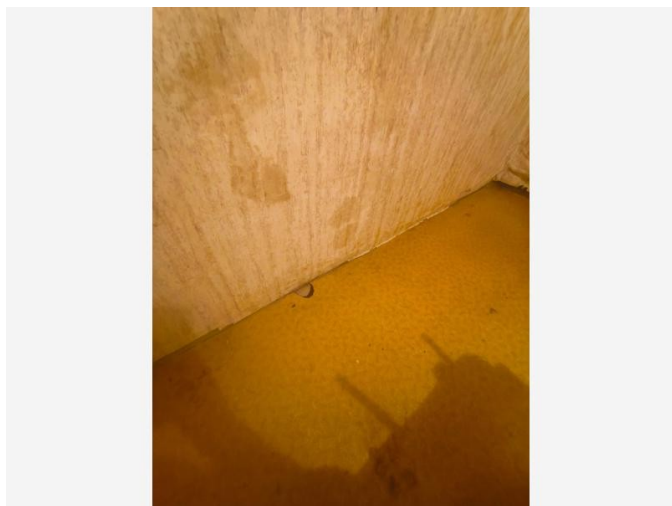
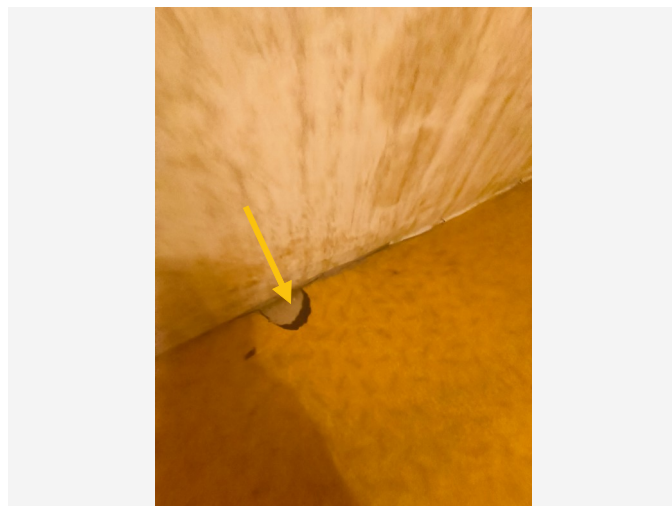
Conclusie

Geen asbest

#	Type	Referentie	Resultaat
14.1	Puntmonster	7	Geen asbest

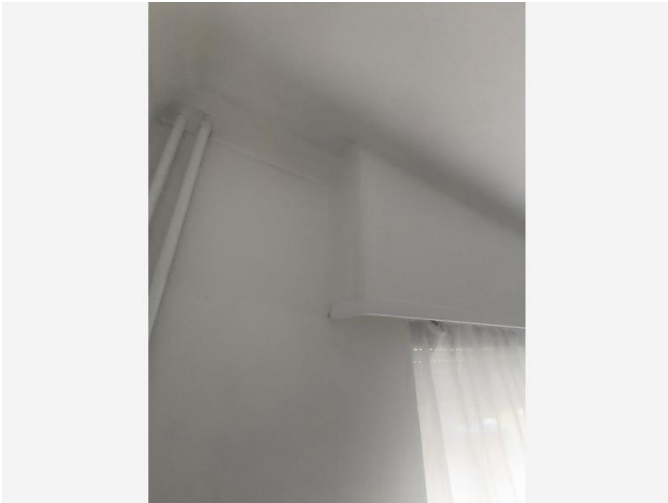
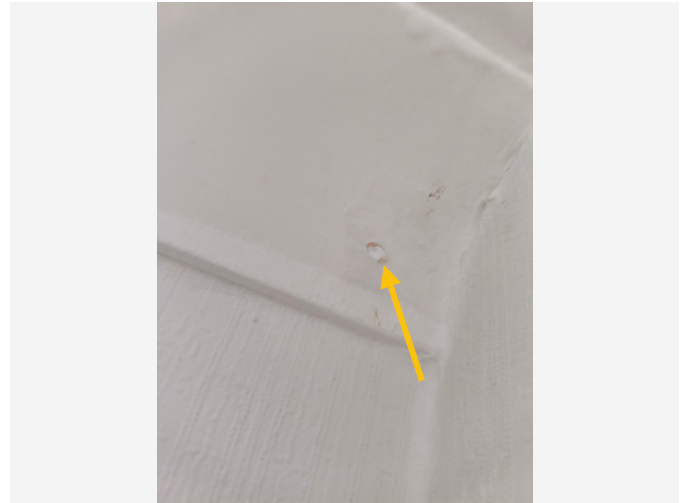
Conclusie

Geen asbest

#	Type	Referentie	Resultaat
16.1	Mengmonster	3	Geen asbest

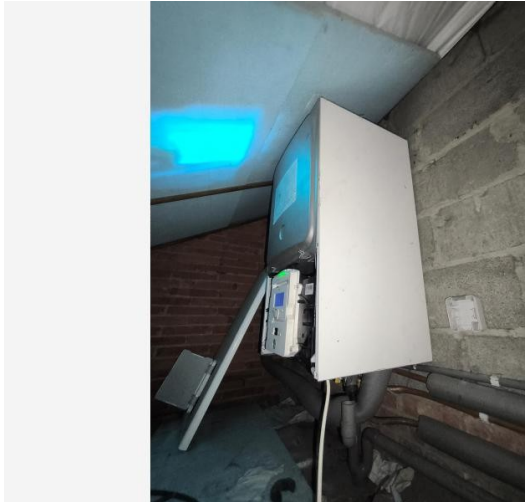
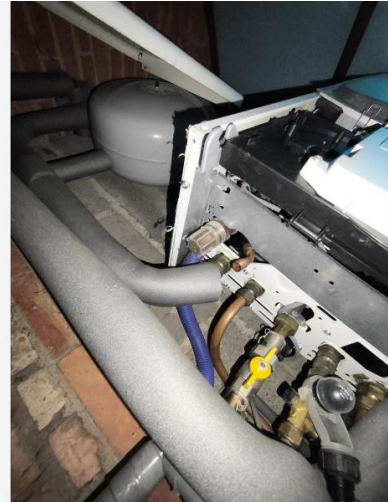
Fiche 21: Leidingisolatie: niet verdacht

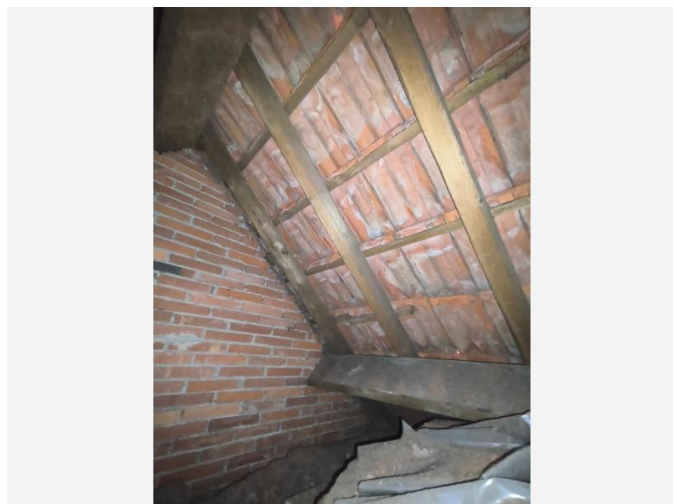
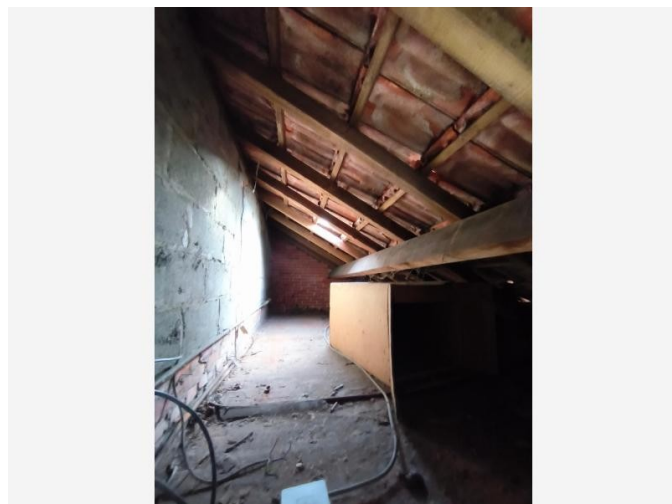
Fiche 24: onderdak (niet aanwezig)
