# Asbestinventarisatetest

Atheneumstraat 125, 3970 Leopoldsburg

Attestnummer : 20260626-000078.000

**Niet-asbestveilig**

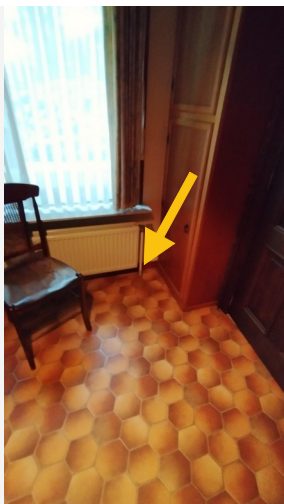
<b>Beschrijving</b>	Vinylvloer - slaapkamer 1 & 2 GLV
<b>Omgeving</b>	Binnen
<b>Primaire drager</b>	Vloer
<b>Asbestmateriaal</b>	Prefab - afwerking - Vloerzeil
<b>Bindmiddel van asbestmateriaal</b>	Karton - papier - viltachtig
<b>Gebondenheid op basis van bindmiddel</b>	Niet-hechtgebonden
<b>Hoeveelheid (oppervlakte - aantal)</b>	<ul style="list-style-type: none"><li>• 35,50 m<sup>2</sup> - 1 stuk</li></ul>
<b>Totale oppervlakte</b>	35,50 m <sup>2</sup>
<b>Eenvoudig bereikbaar</b>	Ja
<b>Bevestigingswijze</b>	<ul style="list-style-type: none"><li>• Verlijmd, ingegoten, versmeerd</li></ul>
<b>Identificatiemethode</b>	Een monstername door de asbestdeskundige met laboanalyse door een asbestlabo.
<b>Destructieve handeling voor identificatie</b>	Nee
<b>Opmerking</b>	<p>De bovenzijde bestaat uit kunststof (vinyl). De onderzijde van het vloerzeil bestaat uit karton.</p> <p>De vermelde oppervlaktes en volumes betreffen een beredeneerde schatting. Er worden geen rechten verleend aan deze oppervlaktes/volumes. De dikte is een schatting die voorkomt uit de monsterplaatsen en is daarom niet altijd representatief</p>

- Hermetische zone (erkend asbestverwijderaar)  
bevestiging gelijmd (wit of zwarte lijm) : HZ Erkend saneerder . Bij het lostrekken van de vinyl zal de onderlaag scheuren. Een kartonnen onderlaag is losgebonden. Lijmresten worden met een freesmachine verwijderd in een hermetische zone. Zie ook link Zie <https://ovam.vlaanderen.be/wie-mag-wat-verwijderen>  
<https://ovam.vlaanderen.be/voorzorgsmaatregelen-bij-asbestverwijdering>  
<https://ovam.vlaanderen.be/asbestafval-afvoeren> Zie ook wetgevend kader (website van de OVAM en CODEX boek VI titel 3). [http://werk.belgie.be/sites/default/files/content/documents/Welzijn op het werk/Regelgeving/Codex boek VI titel 3 Asbest.pdf](http://werk.belgie.be/sites/default/files/content/documents/Welzijn%20op%20het%20werk/Regelgeving/Codex%20boek%20VI%20titel%203%20Asbest.pdf) methodiek verwijderingsmethodes worden achteraan in het attest verder toegelicht

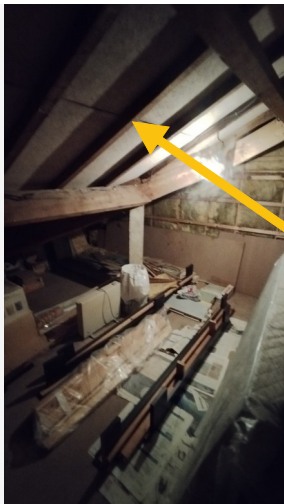
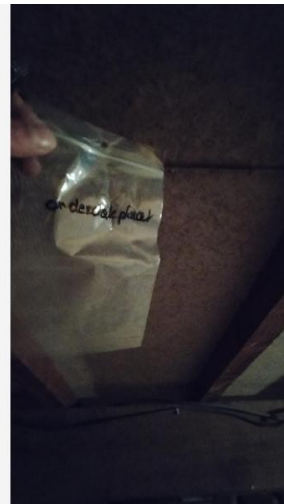
<b>Beschrijving</b>	Vinylvloer - bureau - GLV
<b>Omgeving</b>	Binnen
<b>Primaire drager</b>	Vloer
<b>Asbestmateriaal</b>	Prefab - afwerking - Vloerzeil
<b>Bindmiddel van asbestmateriaal</b>	Karton - papier - viltachtig
<b>Gebondenheid op basis van bindmiddel</b>	Niet-hechtgebonden
<b>Hoeveelheid (oppervlakte - aantal)</b>	<ul style="list-style-type: none"><li>• 7,31 m<sup>2</sup> - 1 stuk</li></ul>
<b>Totale oppervlakte</b>	7,31 m <sup>2</sup>
<b>Eenvoudig bereikbaar</b>	Ja
<b>Bevestigingswijze</b>	<ul style="list-style-type: none"><li>• Verlijmd, ingegoten, versmeerd</li></ul>
<b>Identificatiemethode</b>	Een monstername door de asbestdeskundige met laboanalyse door een asbestlabo.
<b>Destructieve handeling voor identificatie</b>	Nee
<b>Opmerking</b>	<p>De bovenzijde bestaat uit kunststof (vinyl). De onderzijde van het vloerzeil bestaat uit karton.</p> <p>De vermelde oppervlaktes en volumes betreffen een beredeneerde schatting. Er worden geen rechten verleend aan deze oppervlaktes/volumes. De dikte is een schatting die voorkomt uit de monsterplaatsen en is daarom niet altijd representatief</p>

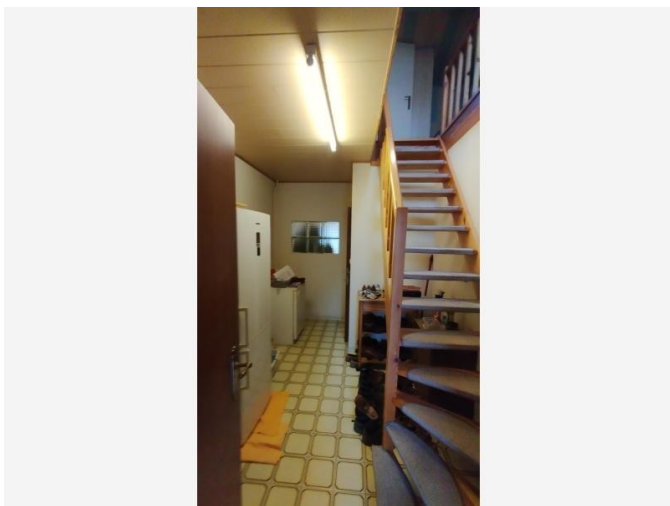
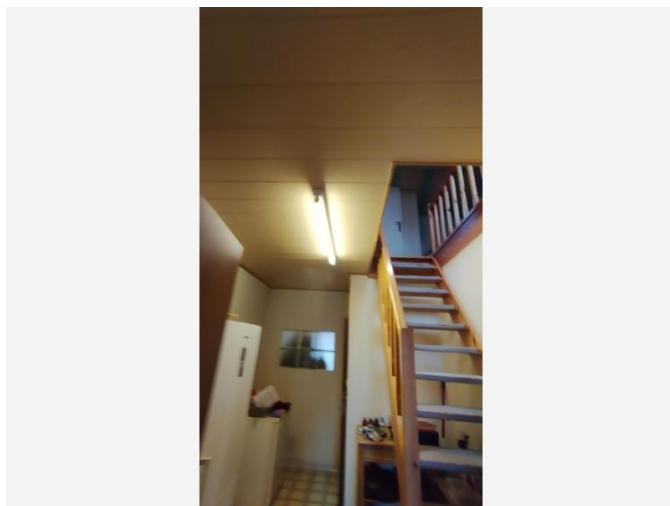
Basis voor advies	De asbestdeskundige beoordeelt het materiaal als niet-asbestverdacht.
-------------------	---

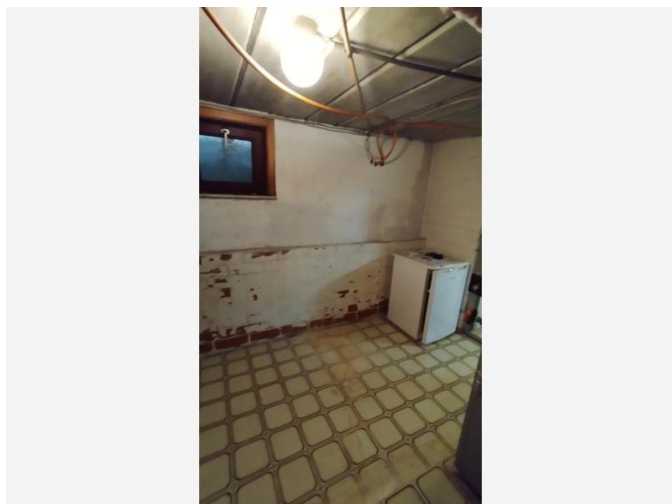
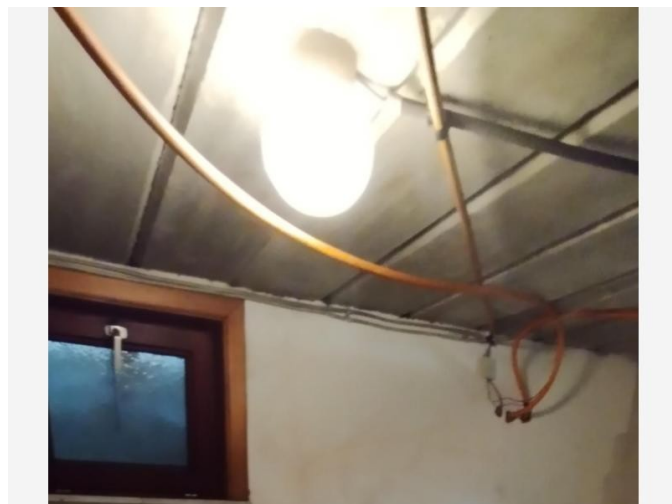
<b>Basis voor advies</b>	De asbestdeskundige beoordeelt het materiaal als niet-asbestverdacht.
--------------------------	---

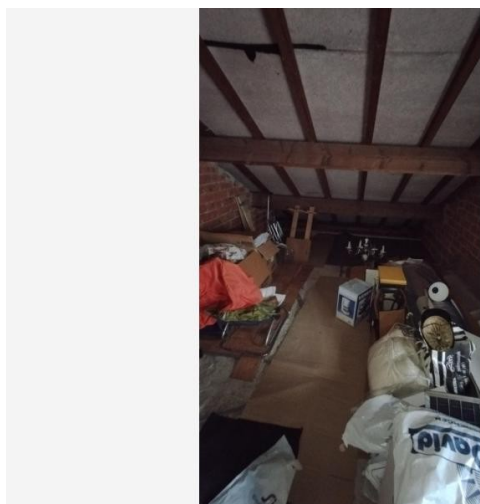
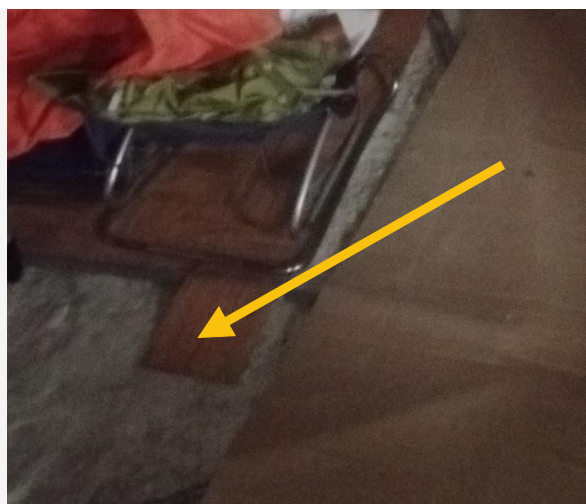
Basis voor advies	De asbestdeskundige beoordeelt het materiaal als niet-asbestverdacht.
-------------------	---

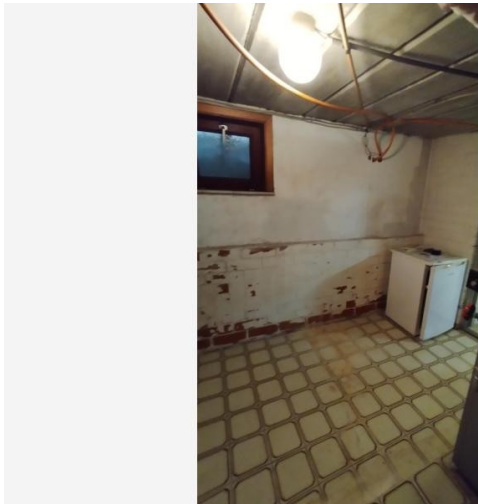
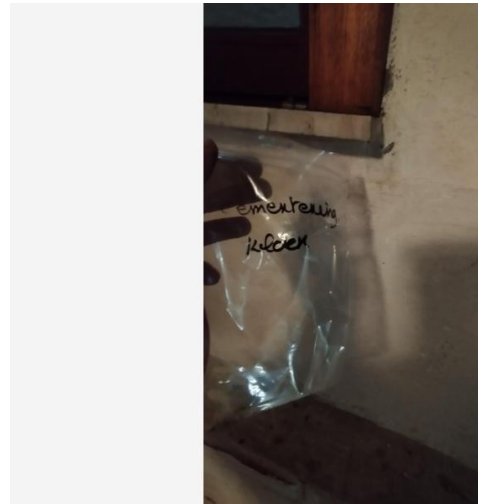
# Fiche 11: Cementering binnentoepassing ( muren - kelder )

Geen asbest

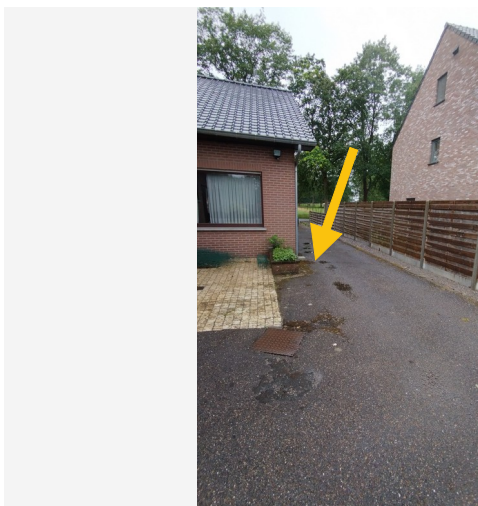
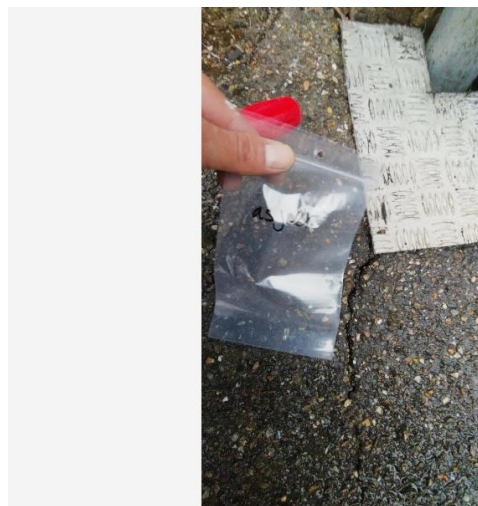
## Fiche 12: Asfalt

Geen asbest

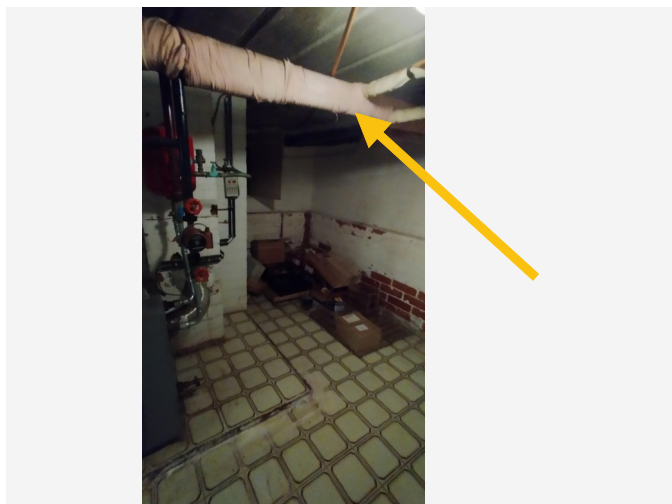
## Fiche 13: Bitumen leidingisolatie

Geen asbest

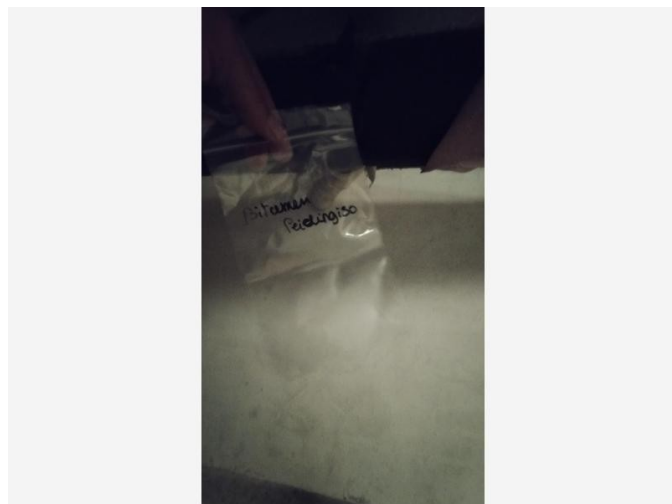
Geen asbest

#	Type	Referentie	Resultaat
13.1	Puntmonster	Bitumen leidingisolatie	Geen asbest

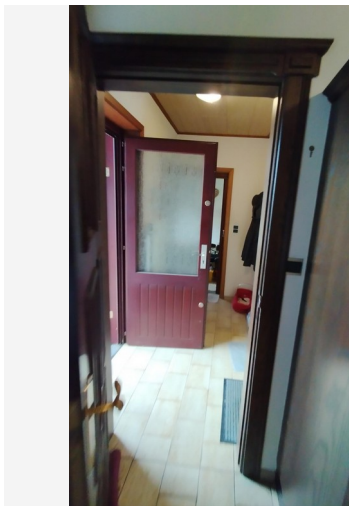
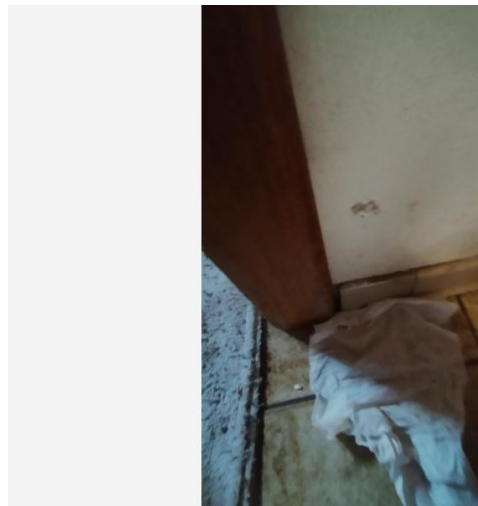
Hal Linkergevel

Geen asbest

#	Type	Referentie	Resultaat
14.1	Mengmonster	Muren	Geen asbest

Beschrijving	Muurpleister ( valse wanden aanwezig )
Omgeving	Binnen
Primaire drager	Binnenwand
Bindmiddel van materiaal	Gips - kalk
Gebondenheid op basis van bindmiddel	Niet-hechtgebonden
Hoeveelheid (oppervlakte - dikte - aantal)	• 200,00 m <sup>2</sup> - 1,50 cm - 1 stuk
Totaal volume	3,00 m <sup>3</sup>
Identificatiemethode	Een monstername door de asbestdeskundige met laboanalyse door een asbestlabo.
Destructieve handeling voor identificatie	Nee
Opmerking	<p>Volgens het inspectieprotocol is een monstername van het pleisterwerk verplicht om dit te identificeren als niet-asbesthoudend.</p> <p>Locatie staalnames: individuele ruimte: Nachthal , hal linkergevel / natte ruimte: Keuken</p> <p>Locatie geen staalname = Traphal: muren = valse wanden, Stookplaats: muren = cementering</p> <p>De vermelde oppervlaktes en volumes betreffen een beredeneerde schatting. Er worden geen rechten verleend aan deze oppervlaktes/volumes. De dikte is een schatting die voorkomt uit de monsterplaatsen en is daarom niet altijd representatief.</p> <p>. Er zijn binnenwanden zijn afgewerkt met valse wanden. Het is niet duidelijk of er pleisterwerk of asbest toepassingen aanwezig zijn achter/op deze valse wanden, het is aangewezen om bijkomend onderzoek uit te voeren bij werken.</p> <p>2. Zonder destructieve handeling is het niet mogelijk om na te gaan of er asbesthoudende materialen aanwezig zijn achter de wand afwerking</p>

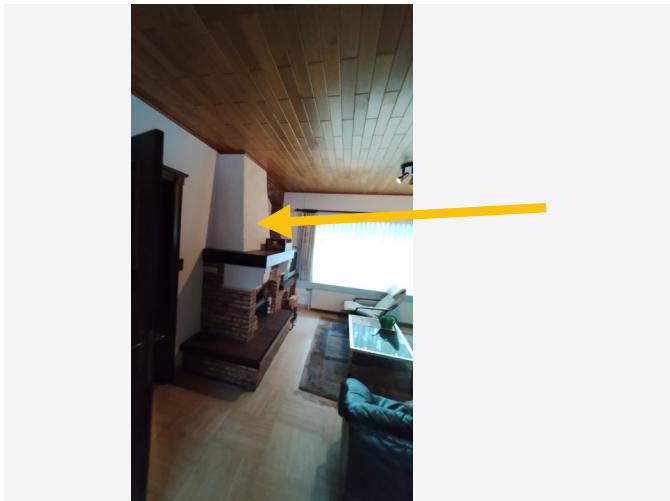
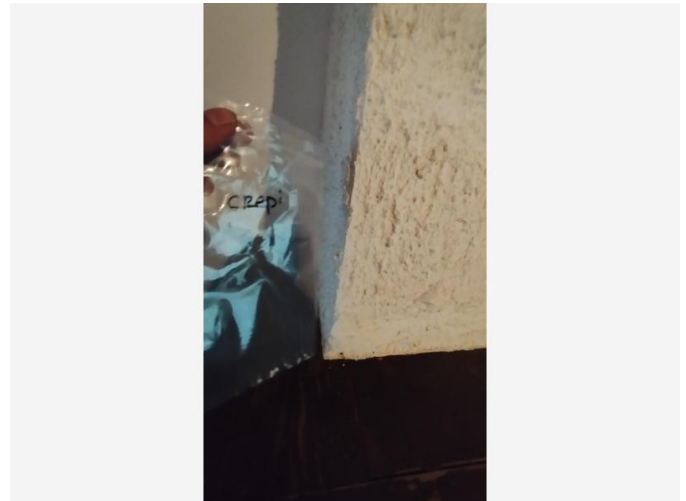
# Fiche 15: Afwerkingslaag - schouw/muur - woonkamer

Geen asbest

#	Type	Referentie	Resultaat
15.1	Mengmonster	crepi	Geen asbest

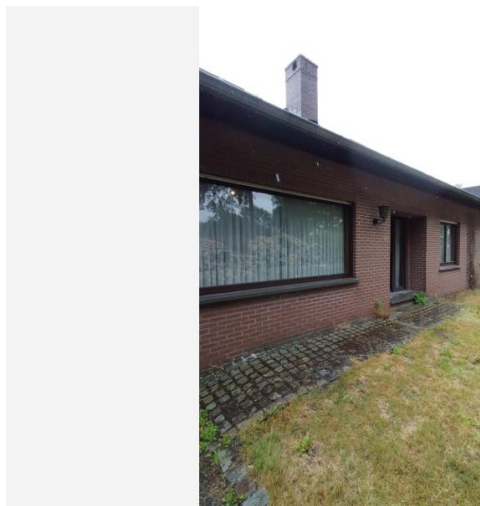
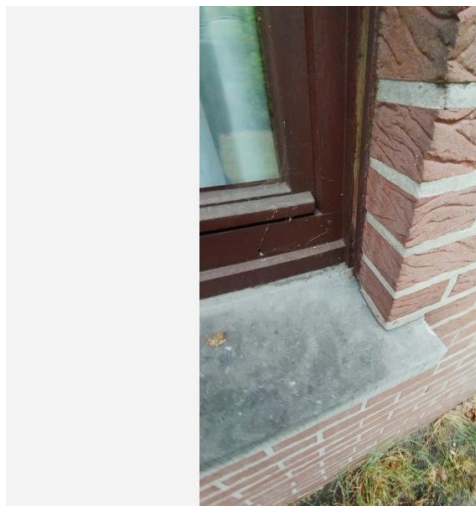
## Fiche 16: Kitwerk - ramen / deuren - woning/garage 1 & 2

Beschrijving	Notitie	Terug te vinden op plannen
Fiche 16: Kitwerk - ramen / deuren - woning/garage 1 & 2	Er werden geen verdachte afdichtingsmaterialen aangetroffen.	Plan 1.5: V+1 : div Plan 1.8: GLV : DIV Plan 1.12: Kelder : div
Fiche 17: Dakbedekking: schuindak - woning ( niet verdacht )	De dakbedekking wordt gecontroleerd. deze bestaat uit metaal en bevat geen asbest verdachte materialen.	Plan 1.2: Woning : dakbedekking
Fiche 18: Dakbedekking: Dak - Tuinberging 1 & 2 ( niet verdacht )	De dakbedekking wordt gecontroleerd. deze bestaat uit metaal en bevat geen asbest verdachte materialen.	Plan 2.2: Tuinberging 1 & 2 , afdak: dakbedekking
Fiche 19: Kitwerk - ramen / deuren - Tuinberigng	Er werden geen verdachte materialen aangetroffen.	Plan 2.4: Tuinberging 1 & 2: div
Fiche 20: CV Ketel; Viessmann = niet verdacht	De CV ketel werd gecontroleerd ( recent bwj ) en is niet asbest verdacht geen risico bouwjaar.	Plan 1.12: Kelder : div

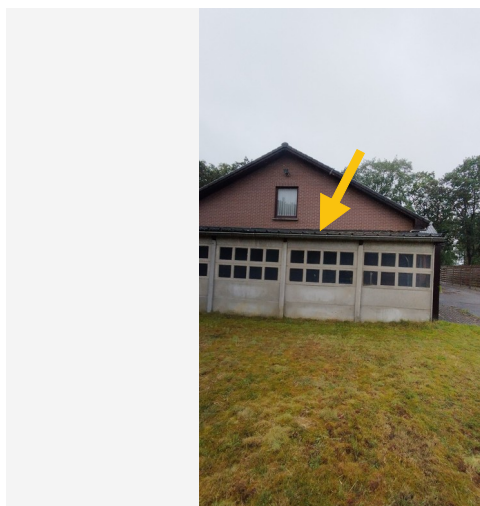
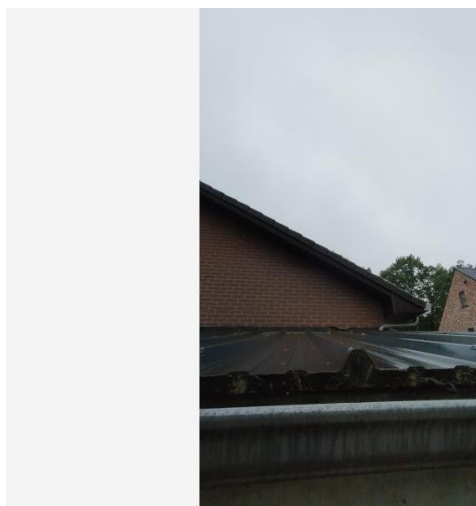
## Fiche 17: Dakbedekking: schuindak - woning ( niet verdacht )

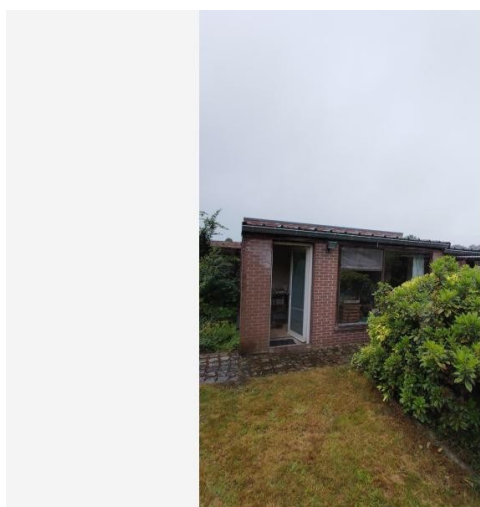
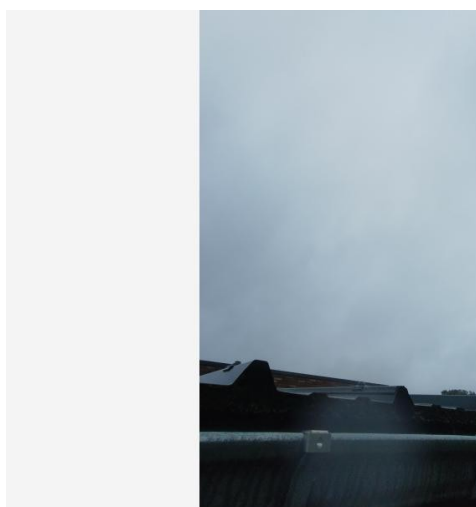
## Fiche 18: Dakbedekking: Dak - Tuinberging 1 & 2 ( niet verdacht )

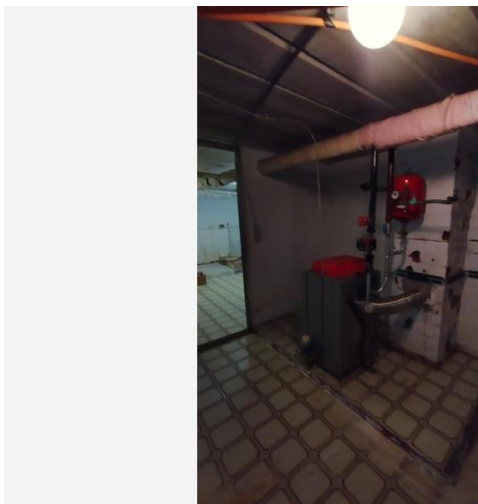
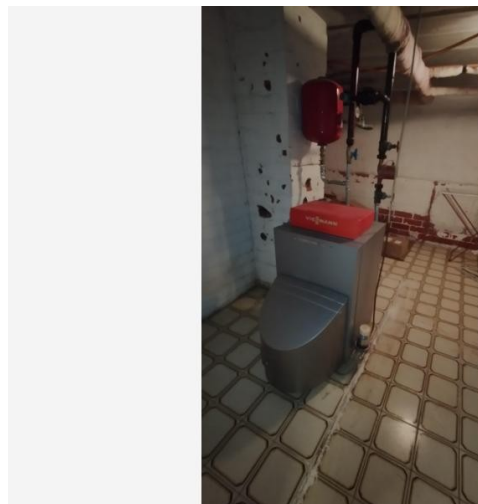
## Fiche 20: CV Ketel; Viessmann = niet verdacht

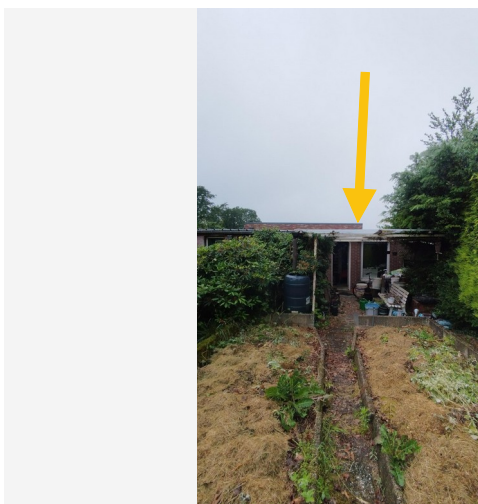
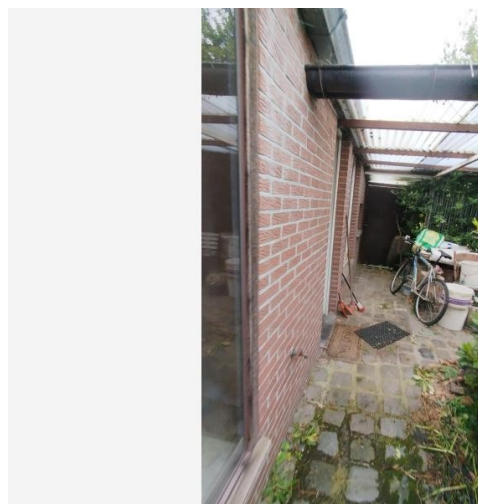
## Fiche 21: Dakbedekking: afdak ( niet verdacht )

Fiche 21: Dakbedekking: afdak ( niet verdacht )	De dakbedekking wordt gecontroleerd. deze bestaat uit PVC en bevat geen asbest verdachte materialen.	Plan 2.2: Tuinberging 1 & 2 , afdak: dakbedekking
Fiche 22: Dakbedekking : hellend dak - woning ( niet verdacht )	De dakbedekking wordt gecontroleerd deze bestaat uit keramische pannen en nokken en is niet asbest-verdacht.	Plan 1.2: Woning : dakbedekking

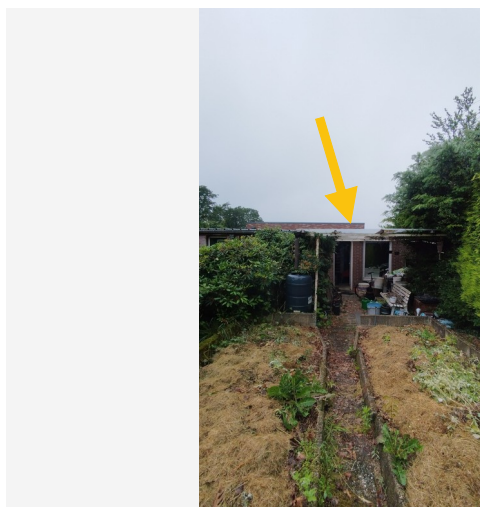
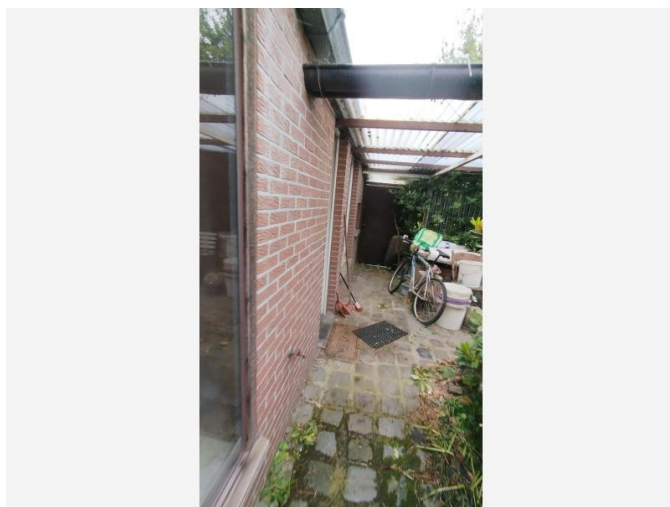
### Fiche 25: onderdak: afdak (niet aanwezig)

Beschrijving	Notitie	Terug te vinden op plannen
Fiche 24: Lift ( niet aanwezig )	Er is geen liftinstallatie aanwezig.	-
Fiche 25: onderdak: afdak (niet aanwezig)	onderdak (niet aanwezig) in het inspectie gebied.	Plan 2.3: Tuinberging 1 & 2 , afdak : onderdak
Fiche 26: onderdak: tuinberging 1 & 2 (niet aanwezig)	onderdak (niet aanwezig) in het inspectie gebied.	Plan 2.3: Tuinberging 1 & 2 , afdak : onderdak
Fiche 27: onderdak: schuin dak - woning (niet aanwezig)	onderdak (niet aanwezig) in het inspectie gebied.	Plan 1.3: Woning kopie : onderdak
