# Asbestinventarisatetest

Borgtstraat 114, 2430 Laakdal

Attestnummer : 20260826-000154.000

**Niet-asbestveilig**

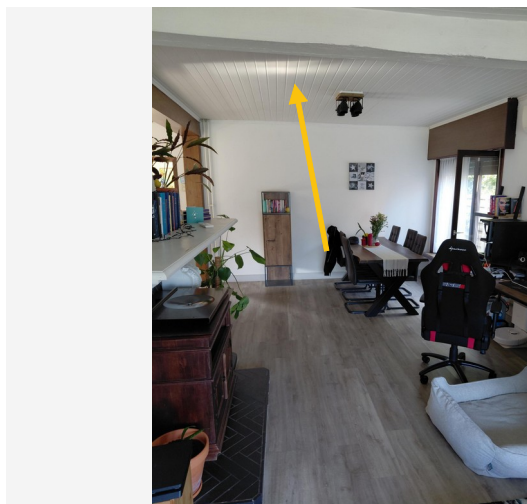
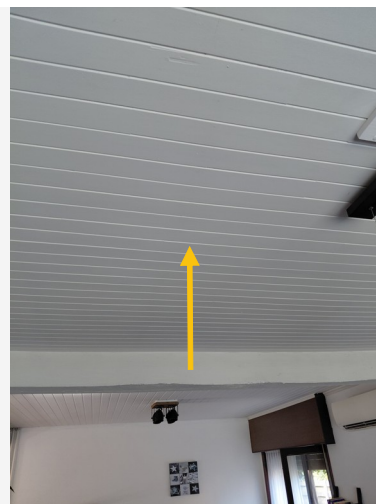
| Basis voor advies | De asbestdeskundige beoordeelt het materiaal als niet-asbestverdacht. |

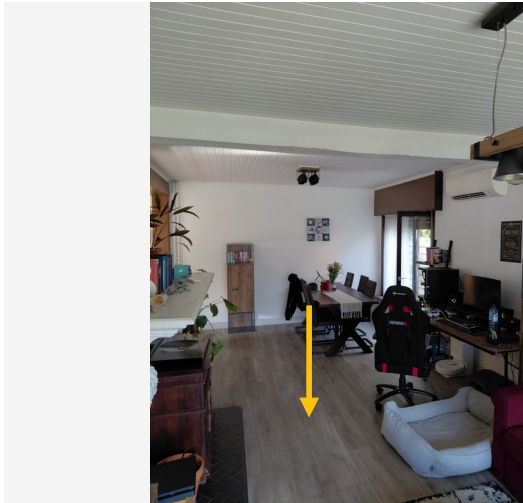
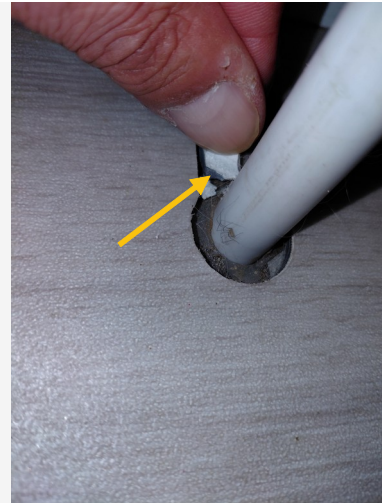
| Basis voor advies | De asbestdeskundige beoordeelt het materiaal als niet-asbestverdacht. |

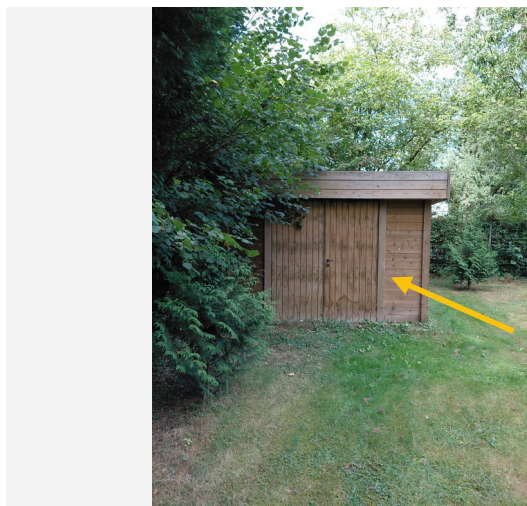
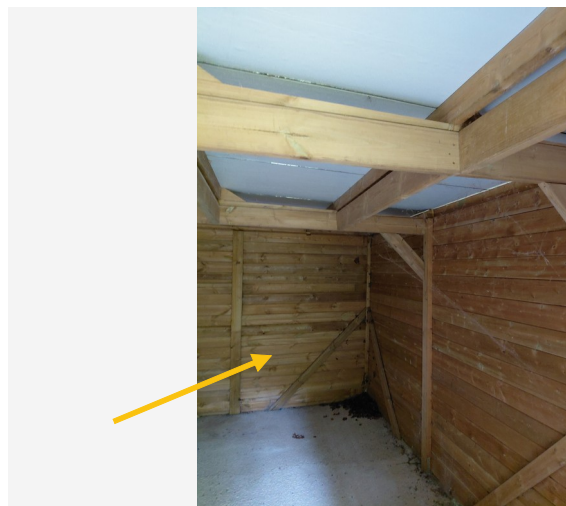
| Basis voor advies | De asbestdeskundige beoordeelt het materiaal als niet-asbestverdacht. |

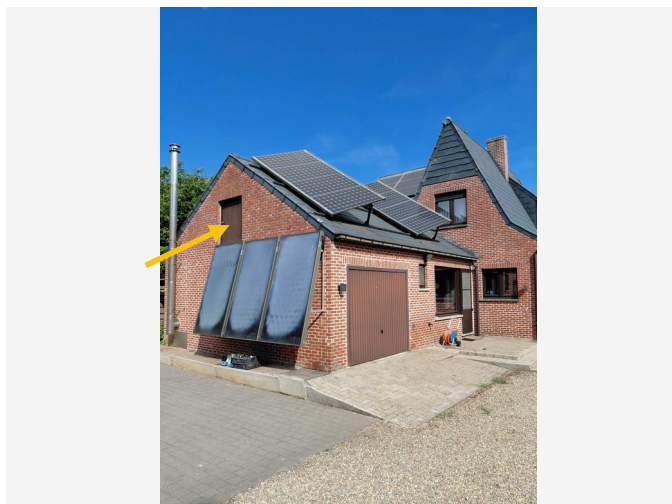
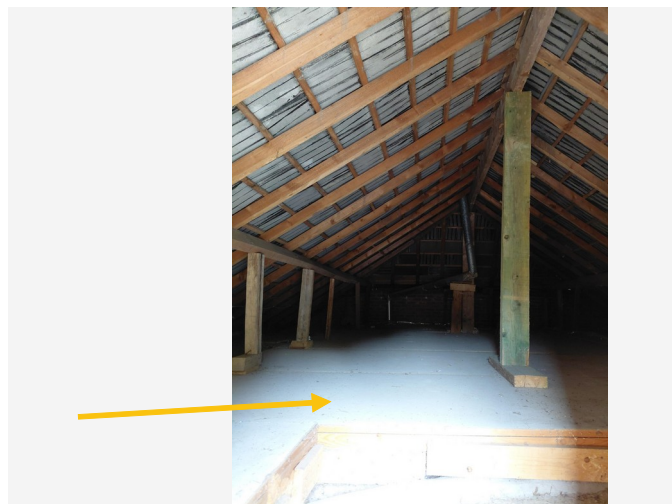
| Basis voor advies | De asbestdeskundige beoordeelt het materiaal als niet-asbestverdacht. |

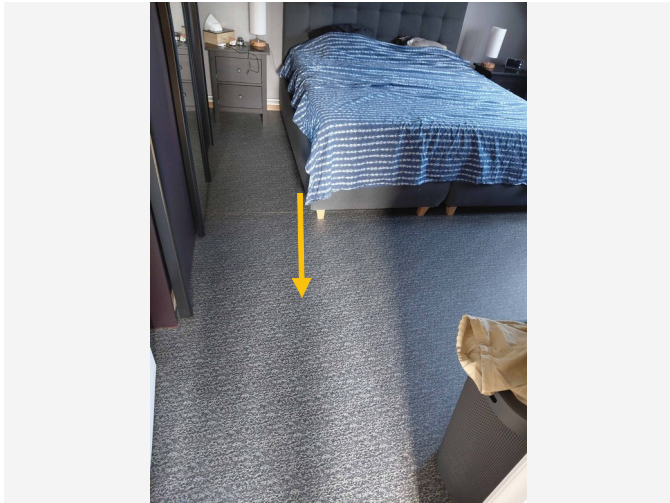
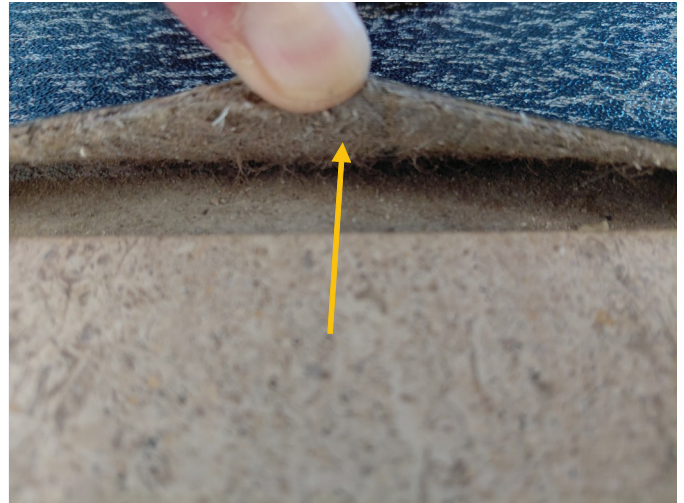
| Basis voor advies | De asbestdeskundige beoordeelt het materiaal als niet-asbestverdacht. |

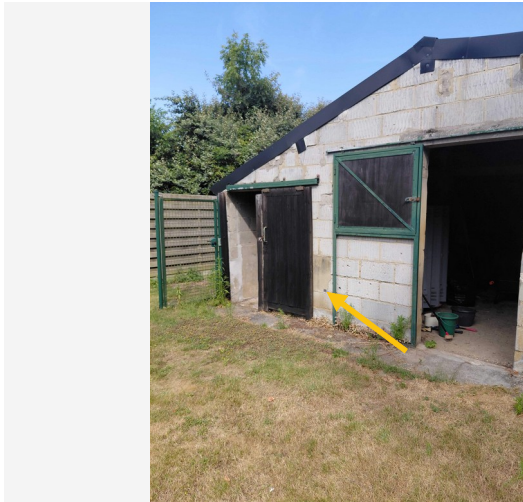
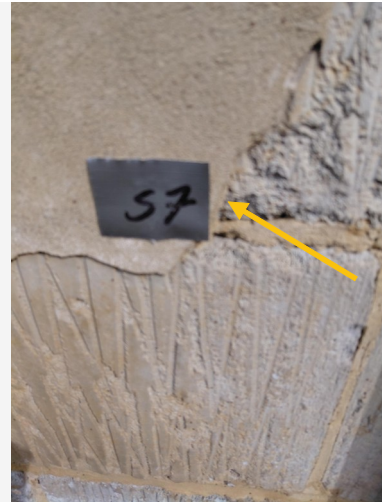
## Fiche 11: Cementering buitenwanden werkhuis/berging

Geen asbest

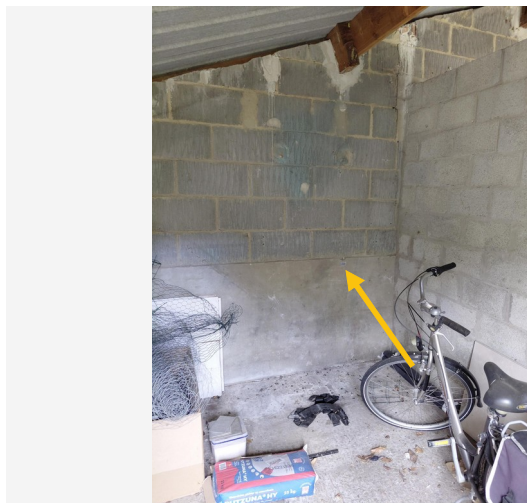
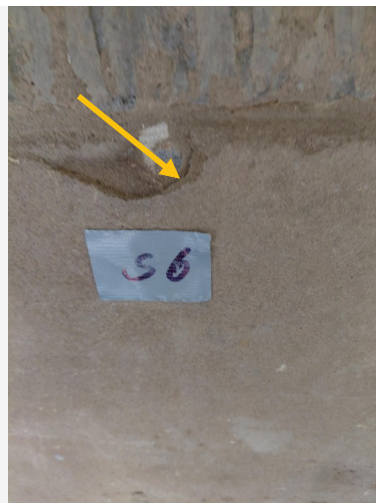
## Fiche 12: Cementering binnenwanden werkhuis/berging

Geen asbest

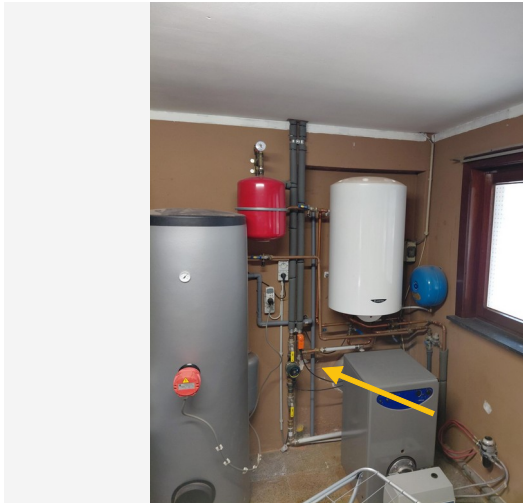
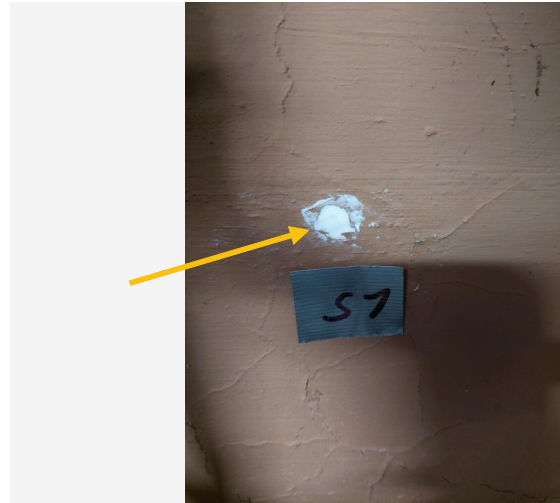
## Fiche 13: Muurpleister woonst

Geen asbest

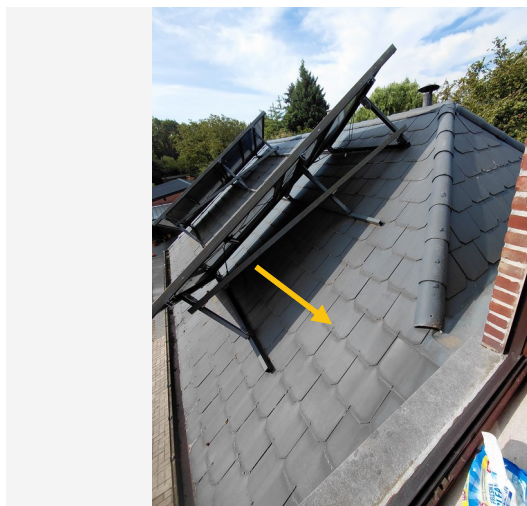
## Fiche 14: Dakleien zadeldak woonst

Geen asbest

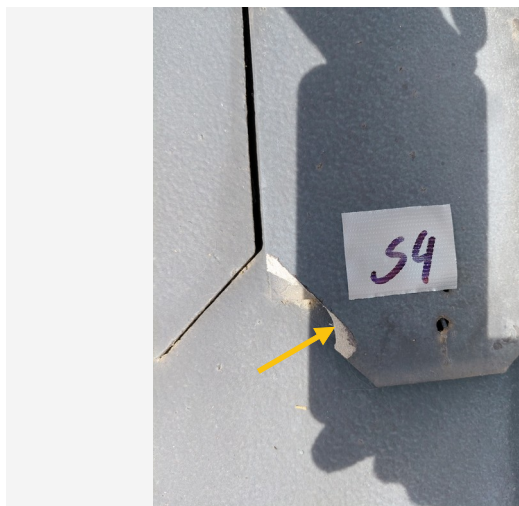
Detailfoto

### Conclusie

Geen asbest

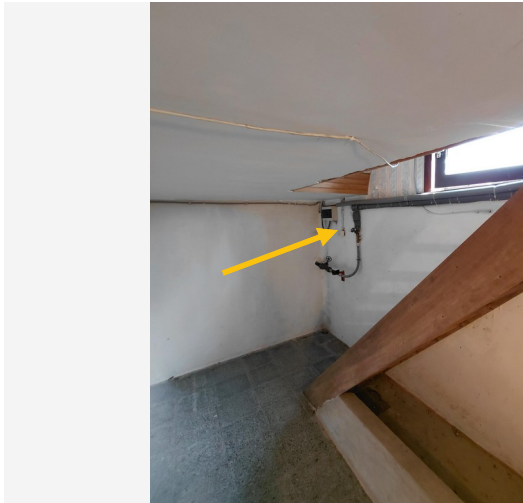
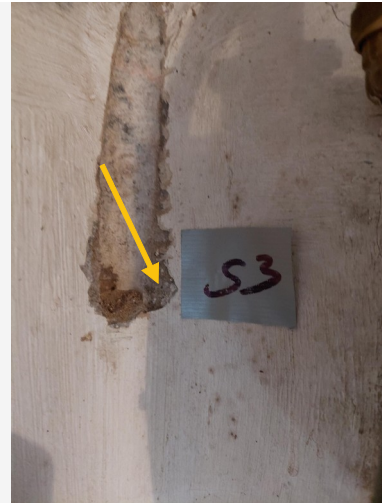
### Conclusie

Geen asbest

| Beschrijving | Cementering binnenwanden kelder |

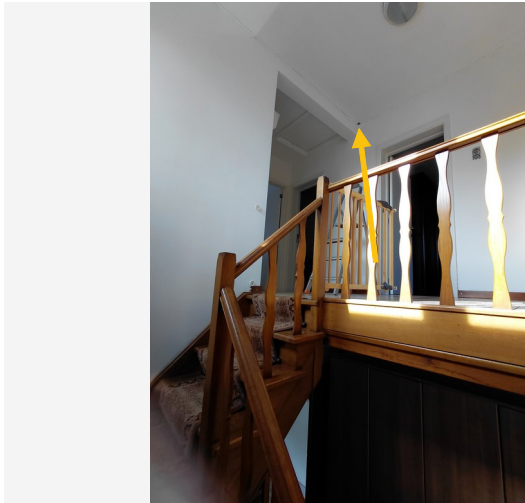
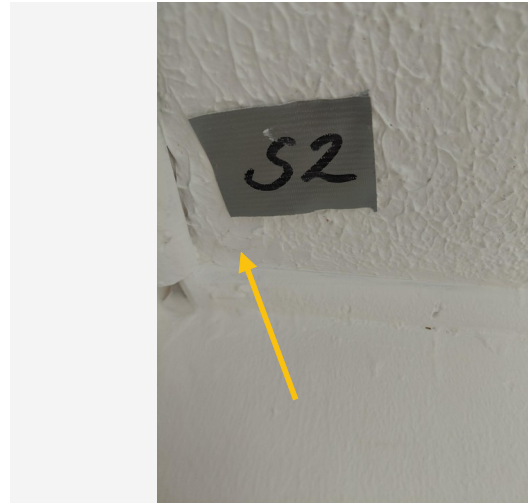
## Fiche 16: Plafondpleister

Geen asbest

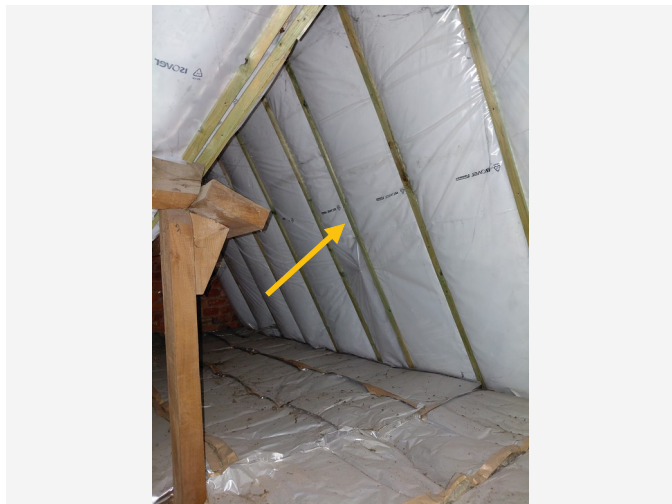
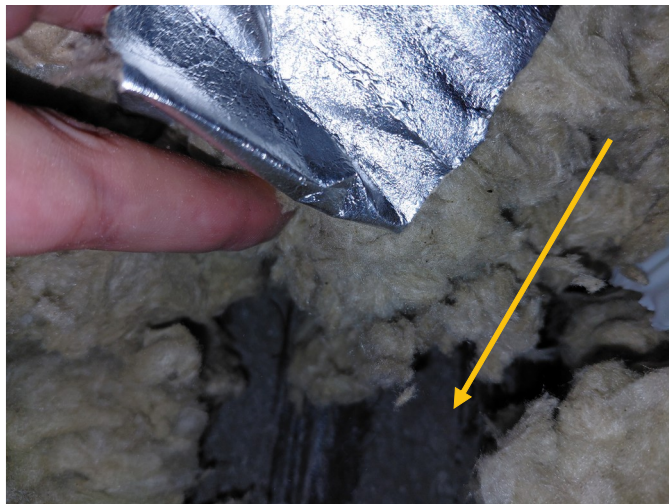
### Fiche 25: Onderdak woonst

| Beschrijving | Notitie | Terug te vinden op plannen |
|---|---|---|
| Fiche 25: Onderdak woonst | onderdak (niet aanwezig) in het inspectie gebied. | Plan 1.10: ONDERDAK WOONST |
