# Asbestinventarisat attest

Bloemfonteinstraat 49, 2300 Turnhout

Attestnummer : 20260206-000200.000

**Niet-asbestveilig**

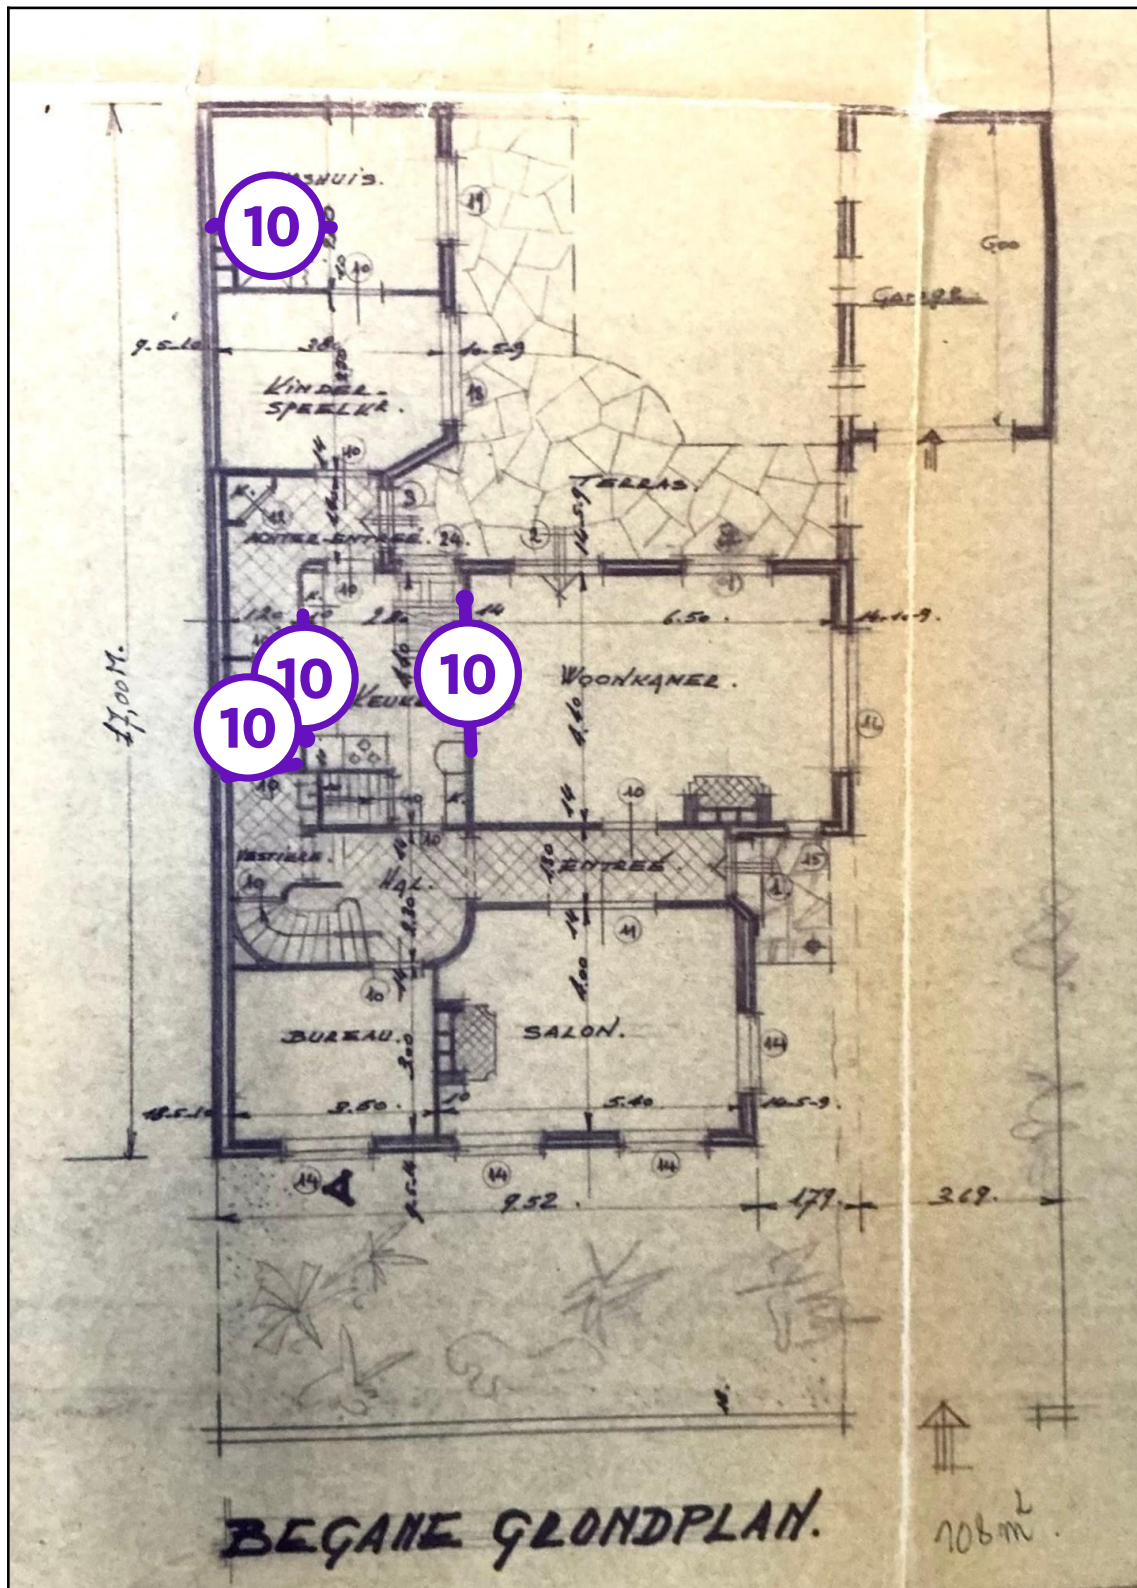
## Plan 1.6: gelijkvloers

| 10. Tegellijm niet zichtbaar | Advies | - |

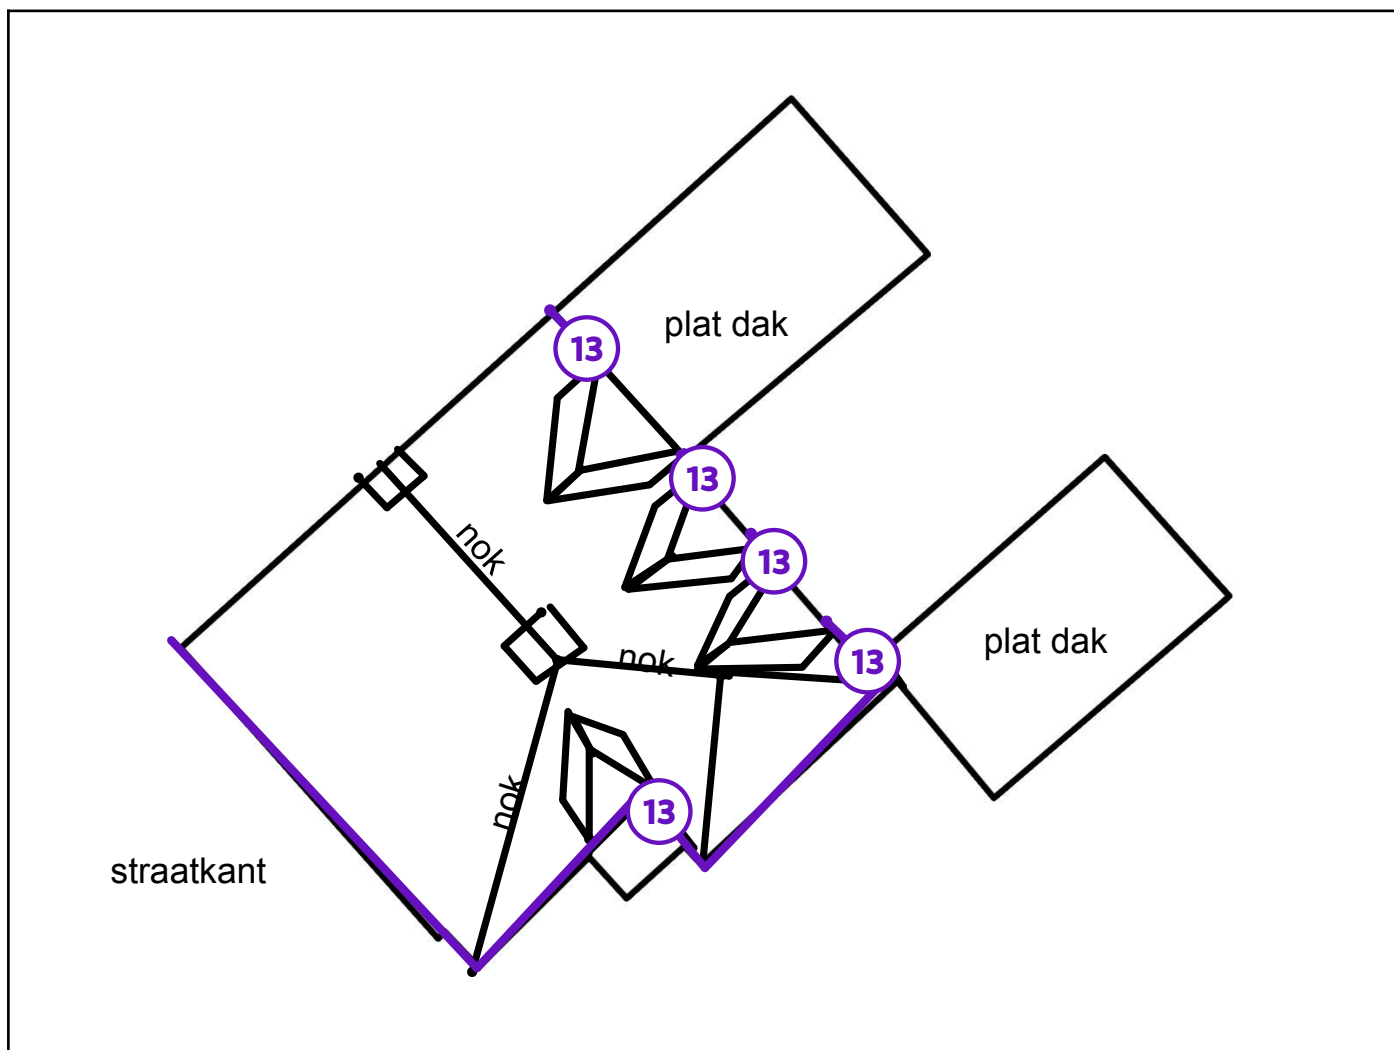
## Plan 1.15: Hoofdgebouw bovenaanzicht

| Beschrijving | Type | Actie |
|---|---|---|
| 13. Dakgoot bevat niet asbestverdachte laag | Advies | - |

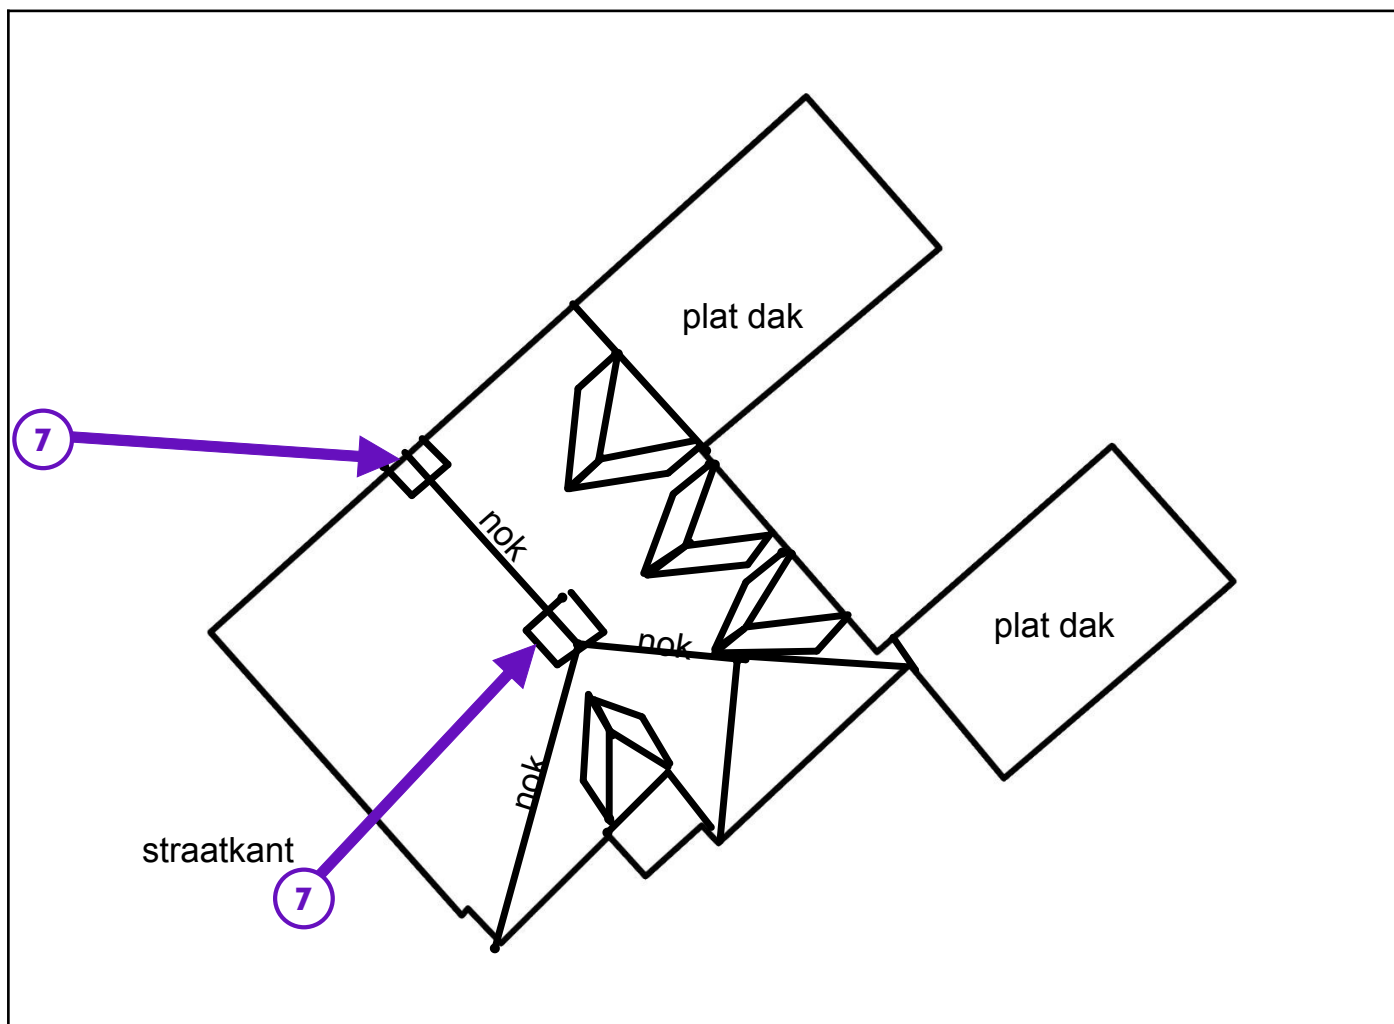
## Plan 1.16: Hoofdgebouw bovenaanzicht

| Beschrijving | Type | Actie |
|---|---|---|
| 7. Schouw op het dak | Beperking | - |

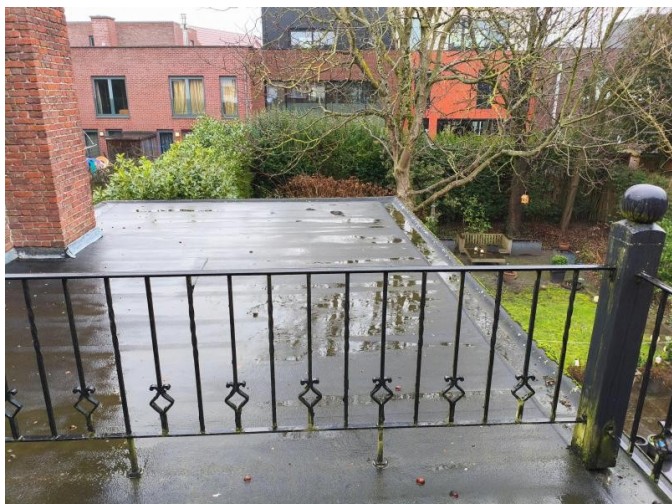
Situeringfoto

| Primaire drager | Plat dak |

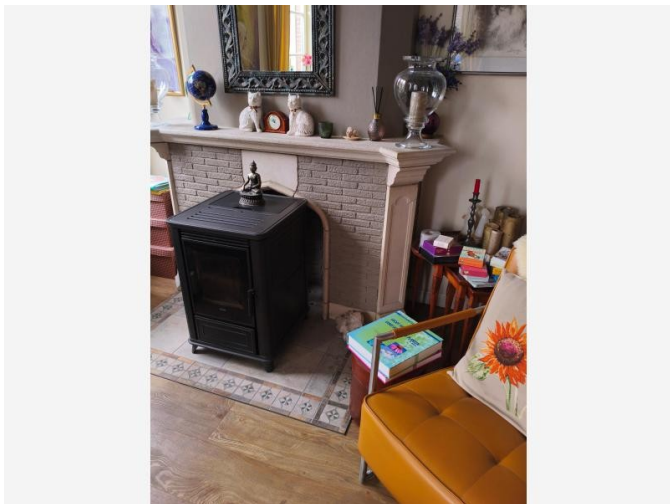
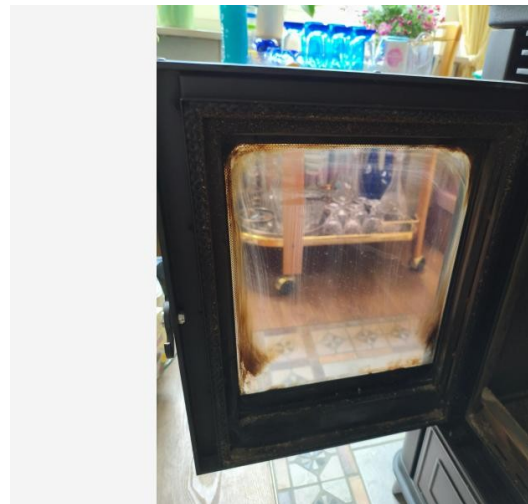
Situeringfoto

| Basis voor advies | De asbestdeskundige beoordeelt het materiaal als niet-asbestverdacht. |
| Primaire drager | Ruimteverwarming |

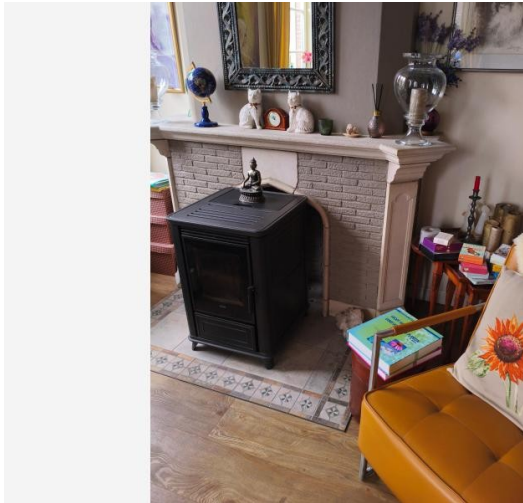
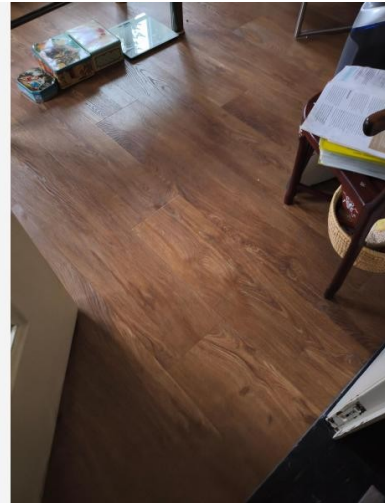
Situeringfoto

| Basis voor advies | De asbestdeskundige beoordeelt het materiaal als niet-asbestverdacht. |
| Primaire drager | Vloer |

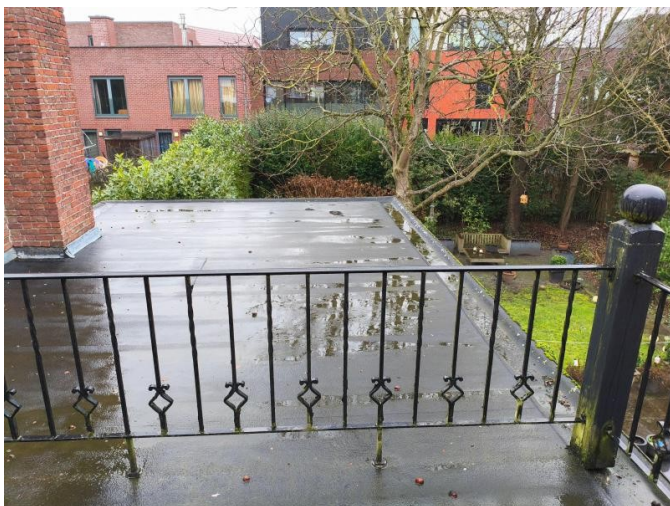
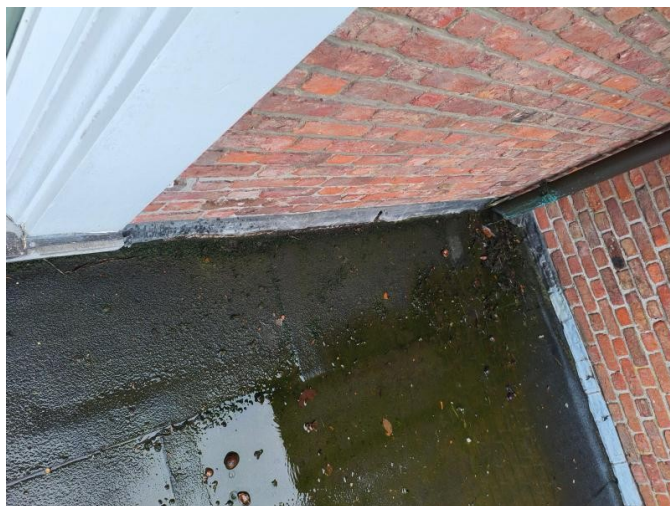
## Fiche 16: Roofing plat dak

Geen asbest

| Opmerking | <p>Er werd een staal genomen aan een uitstekend stuk roofing waardoor de waterdichtheid niet in het gedrang komt .</p> <p>Er kan niet uitgesloten worden dat er onderlagen aanwezig zijn ( bij dakwerken extra controle aangewezen)</p> <p>De vermelde oppervlaktes, diktes en volumes betreffen een beredeneerde schatting. Er worden geen rechten verleend aan deze oppervlaktes/diktes/volumes.</p> |

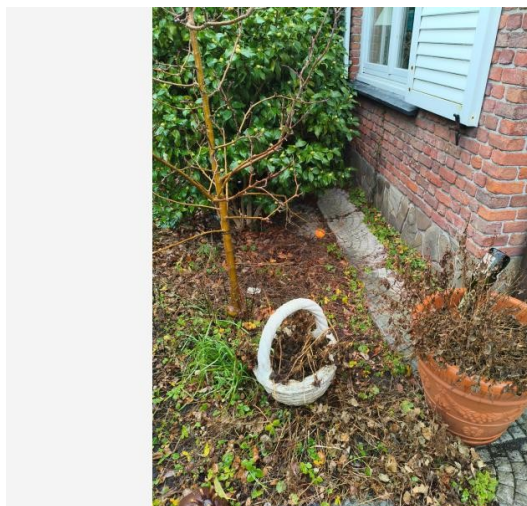
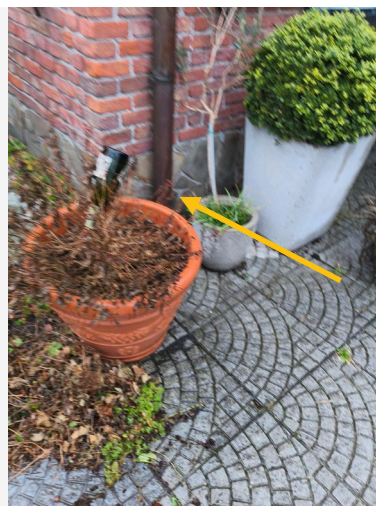
## Fiche 18: Tegellijm aan de buitengevel

Geen asbest

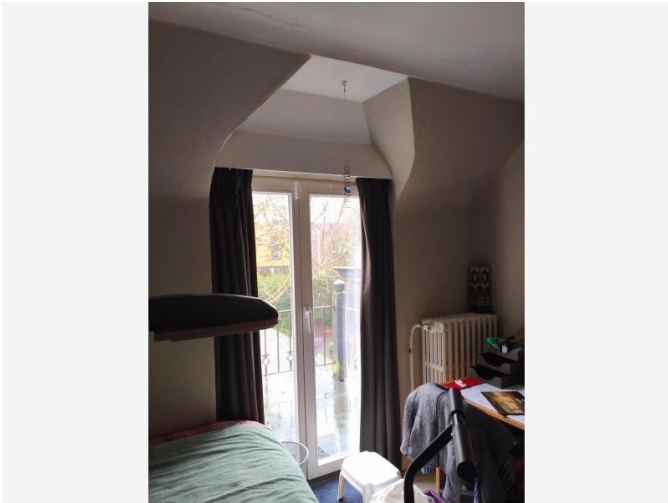
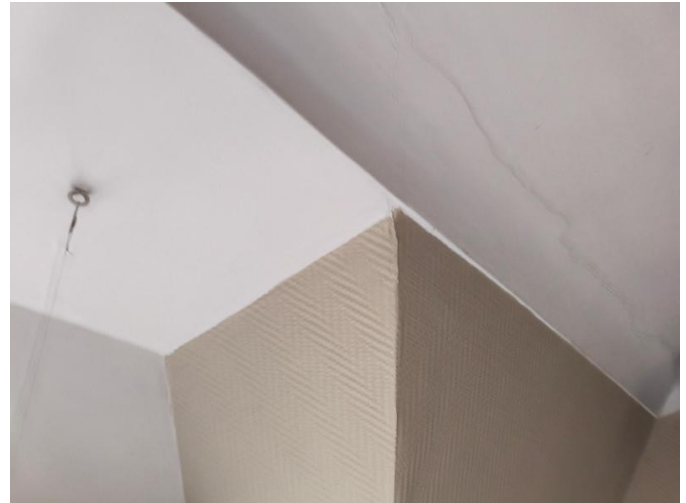
## Fiche 19: Plafondpleister

Geen asbest

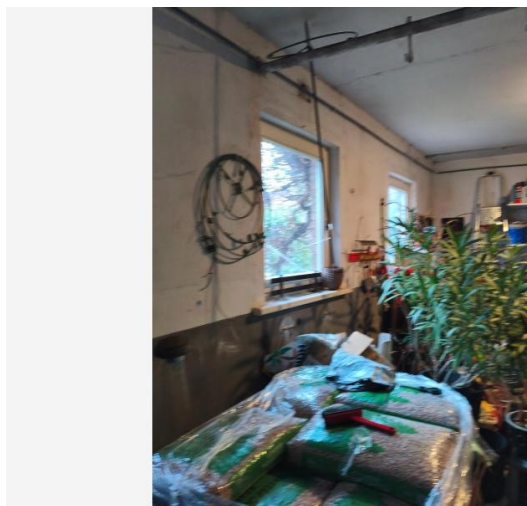
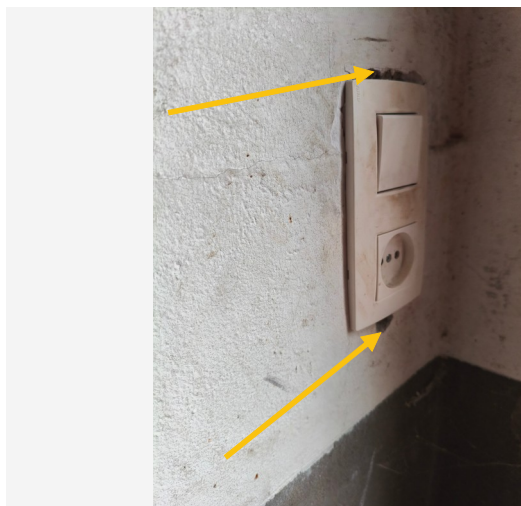
## Fiche 21: Cementering garage

Geen asbest

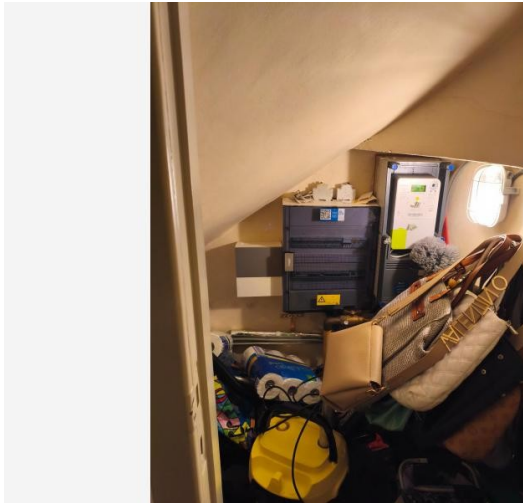
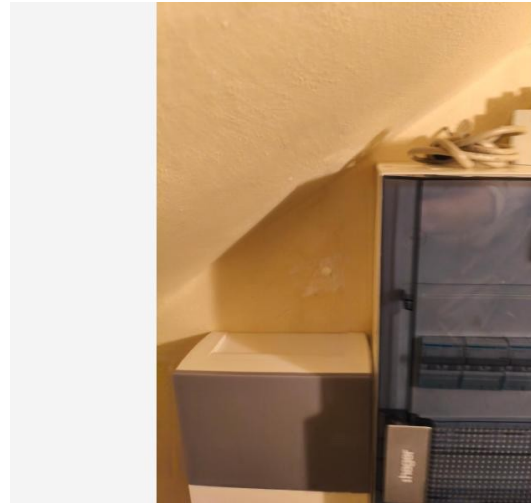
## Fiche 22: Muurpleister

Geen asbest

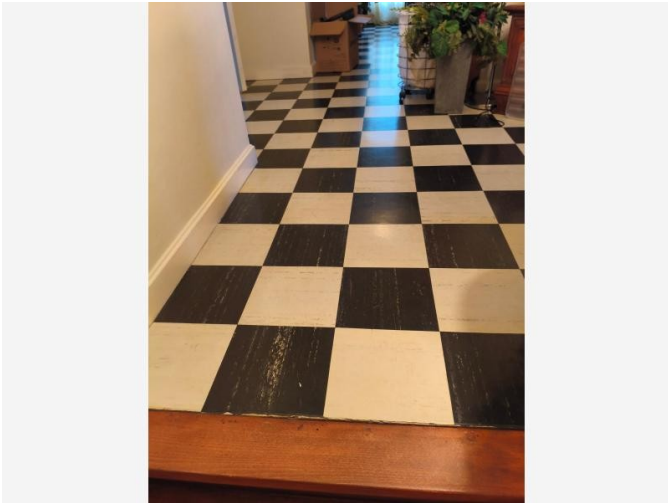
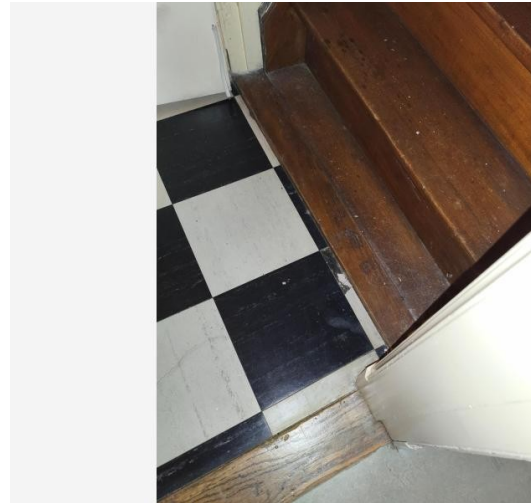
## Fiche 23: Vinyl tegels (colovinyl)

Geen asbest

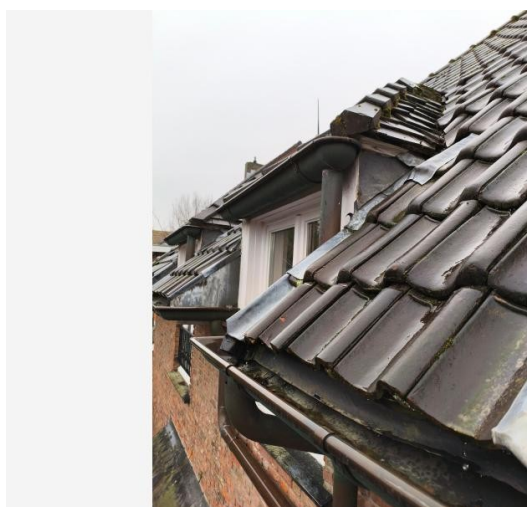
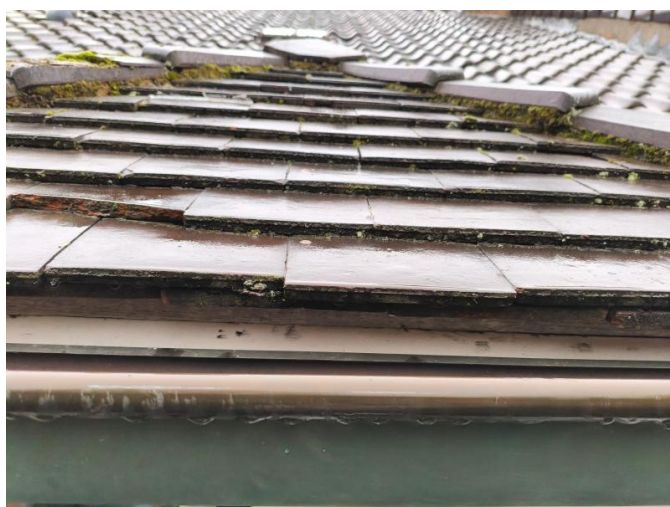
## Fiche 27: Dakbedekking bestaande uit natuurleien

| Beschrijving | Notitie | Terug te vinden op plannen |
|---|---|---|
| Fiche 27: Dakbedekking bestaande uit natuurleien | De dakbedekking is niet-asbestverdacht. | - |
