Rue bosquetville 2/021 • 6000 Charleroi • Appartement • 2eme étage

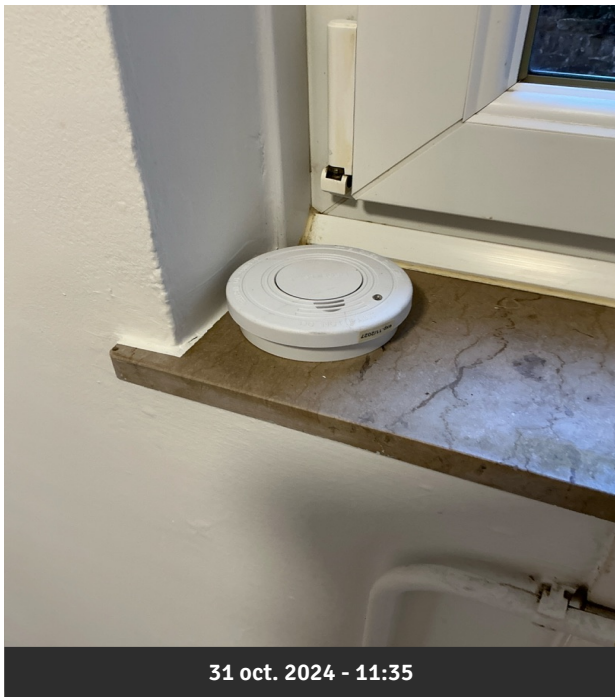
Photo 192 • Cuisine / detecteur de fumée

Commentaire pour la photo 192 • Cuisine / détecteur de fumée Fonctionne mais n'est pas installé

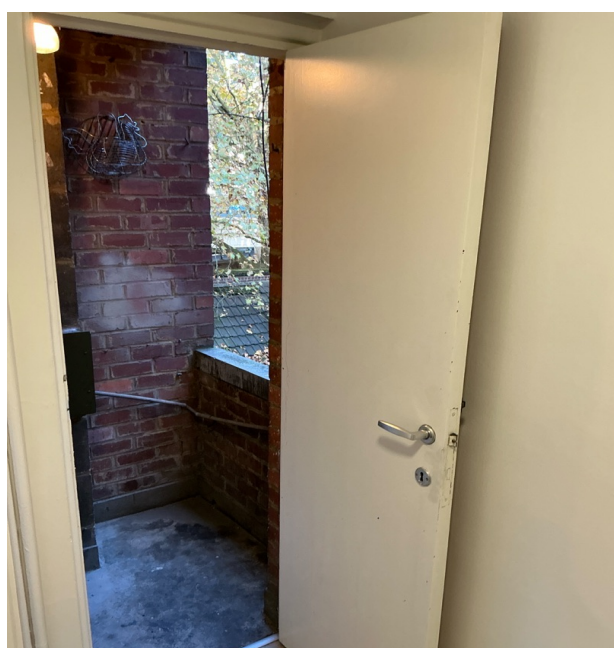
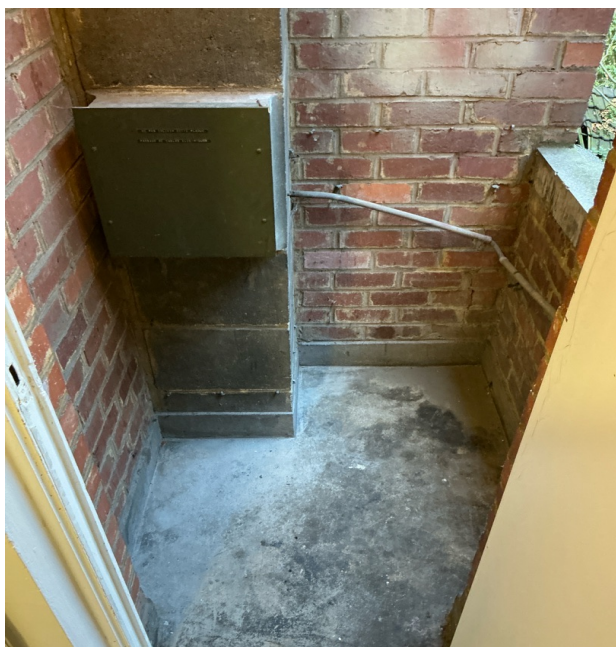
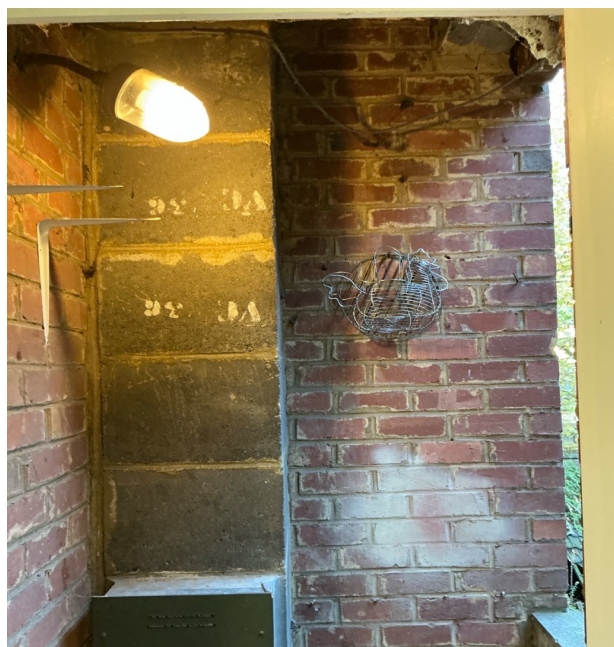
État: Dégradé (photo 193,194,195,196)

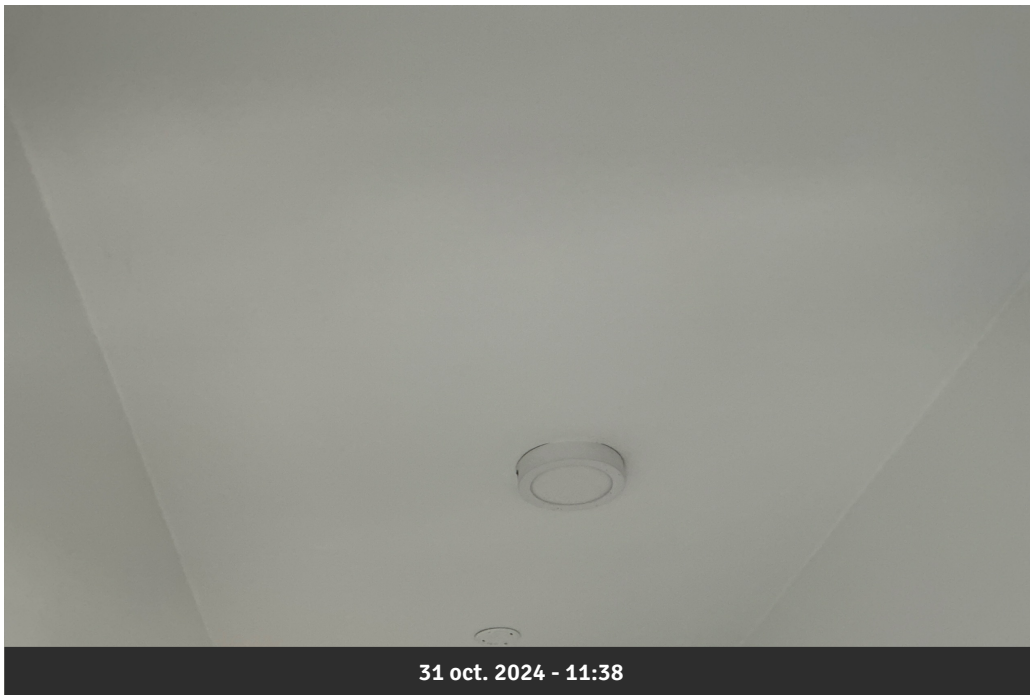
Photo 204 • Hall / Plafond

| Élément | Complément | État | Remarques |
|---|---|---|---|
| Plafond (photo 204,205) | | Bon état | |

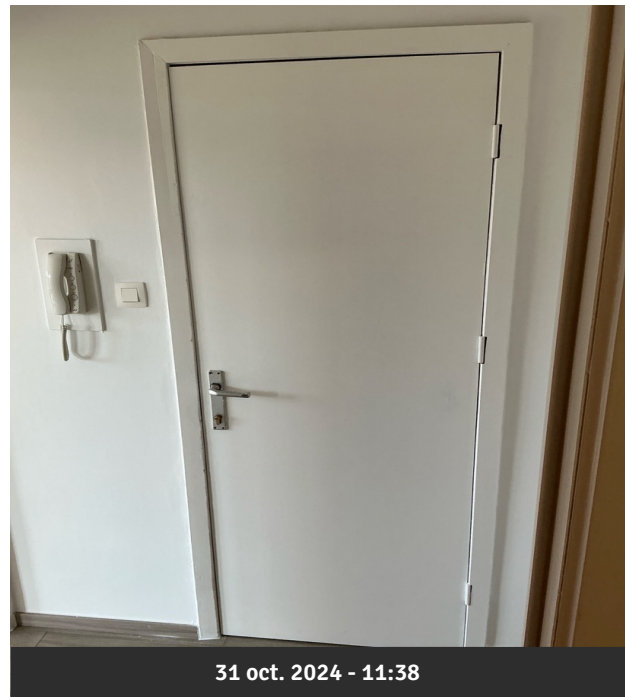
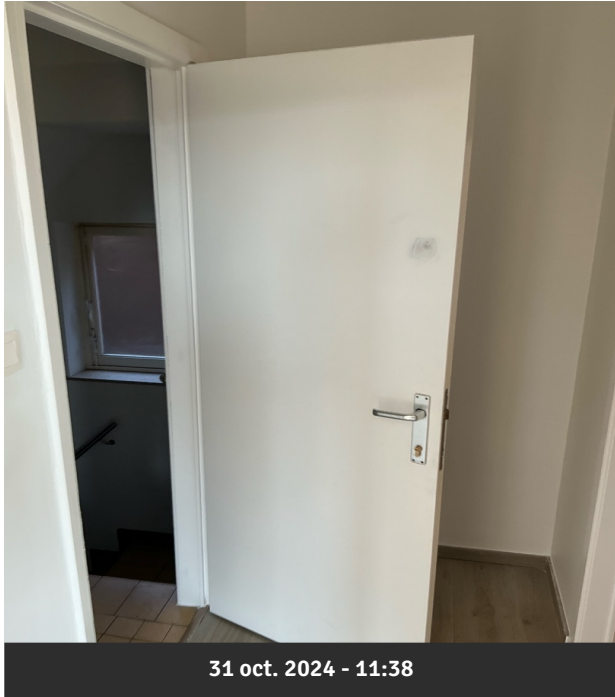
| Porte (photo 207,208,209) | | Bon état | • Avec clé (photo 210) - 3 clés |

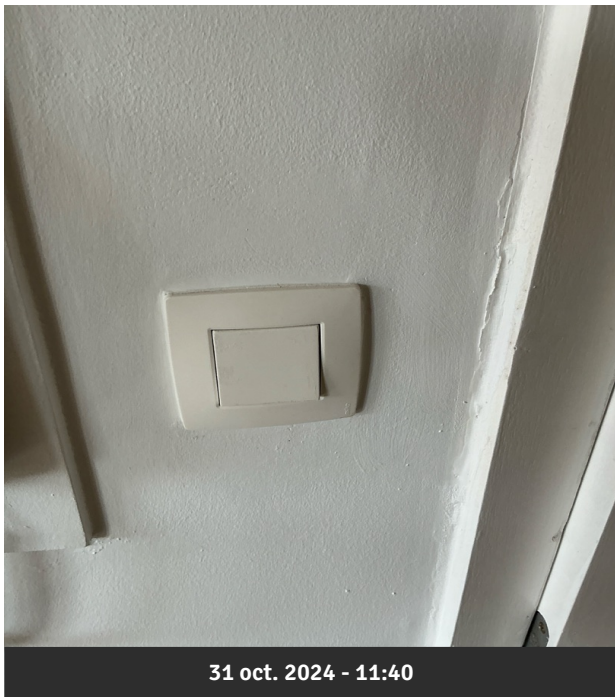
Photo 211 • Hall / Interrupteur / prise

| Interrupteur / prise (photo 211) | | Bon état | |
