Asbestinventarisatetest

Peter Benoitlaan 7, 2960 Brecht

Attestnummer : **20260615-000490.000**

Uitgegeven op : **15.06.2026**

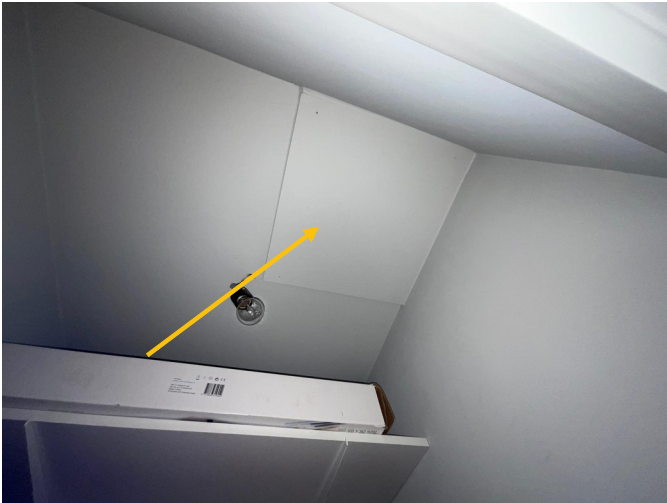
Situeringfoto

Tijdelijke beperking

Reden: Toegangsluik verzegeld

Uitleg van de asbestdeskundige: De toegang tot de zolder/ruimte onder het hoofddak werd verzegeld.

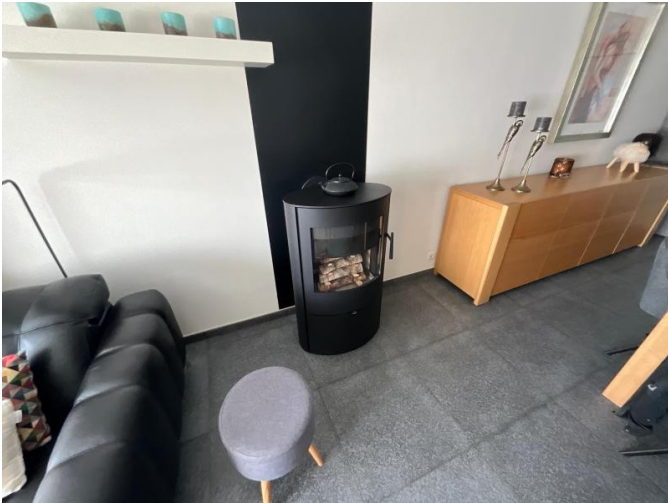
Situeringfoto

Informatie over een niet-asbestverdacht materiaal

De houtkachel is een recentelijk model. Er werden geen verdachte toepassingen aangetroffen.

De asbestdeskundige beoordeelt het materiaal als niet-asbestverdacht.

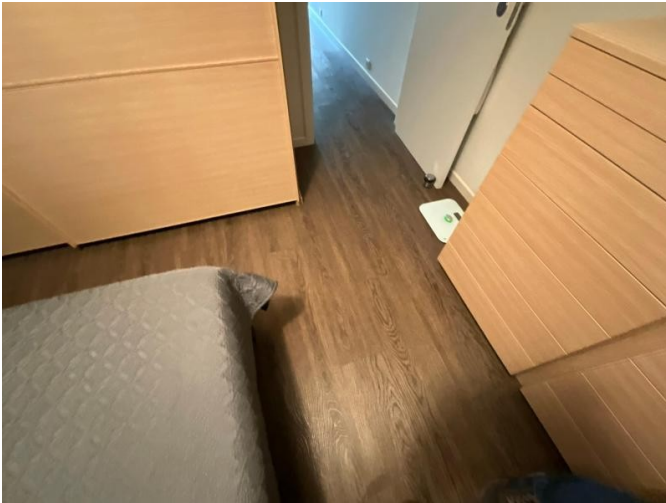
Situeringfoto

Informatie over een niet-asbestverdacht materiaal

De laminaat vloer is niet asbest verdacht, het is niet gekend wat eronder bevindt, bij vloer werken extra controle aangewezen.

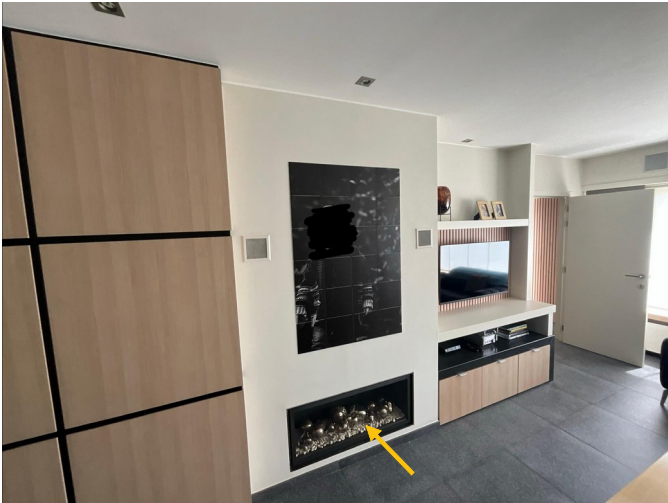
Situeringfoto

Informatie over een niet-asbestverdacht materiaal

De gaskachel betreft een recentelijk model. Deze is niet verdacht.

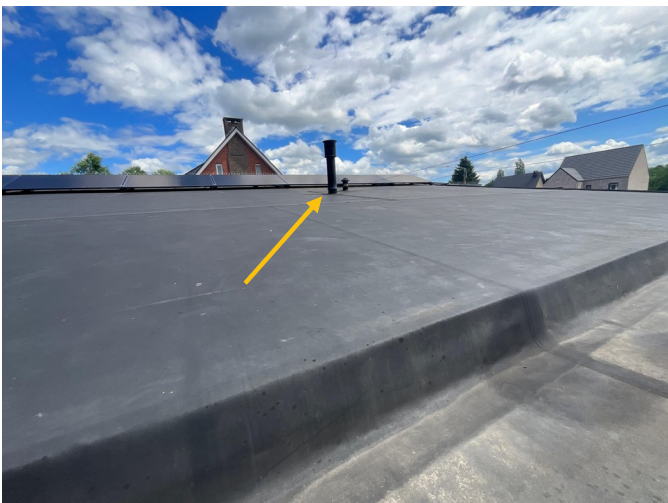
Detailfoto

Fiche 19: Schouwbuis niet verdacht.

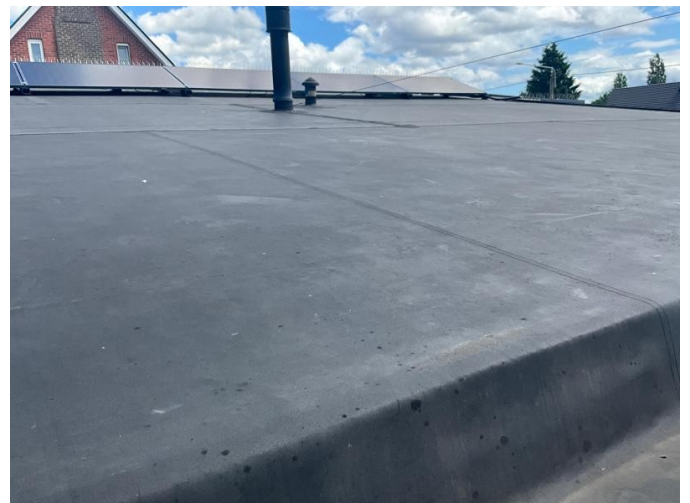
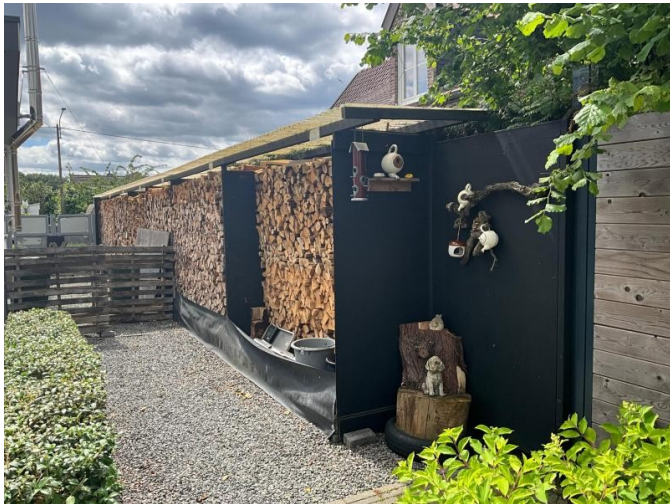
Fiche 20: Dakbedekking houtopslag niet verdacht.

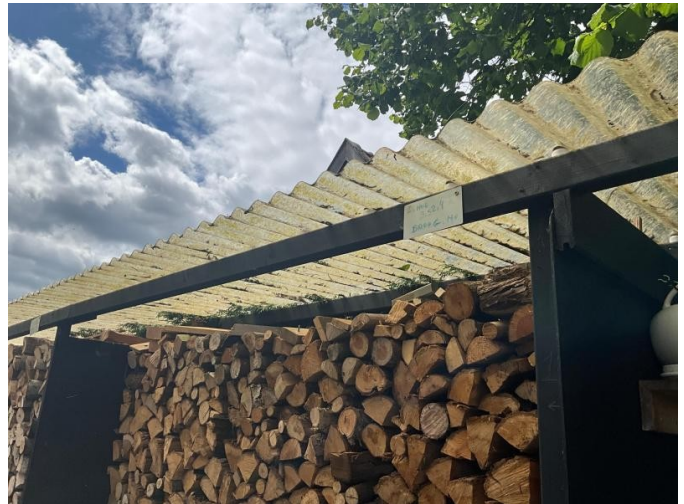
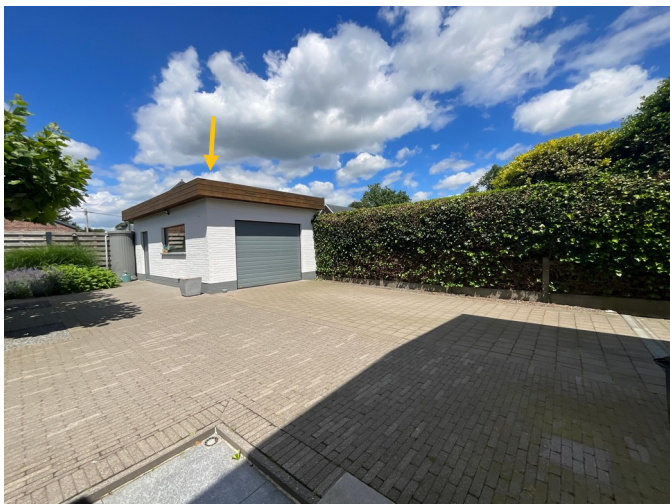
Fiche 21: Dakbedekking garage niet verdacht.

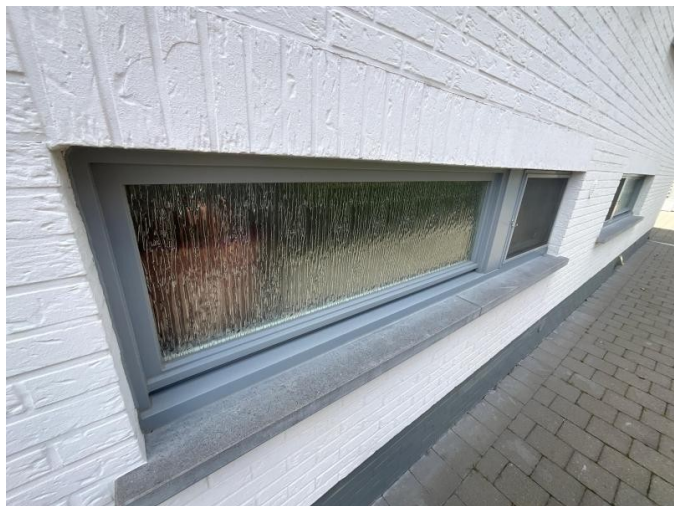
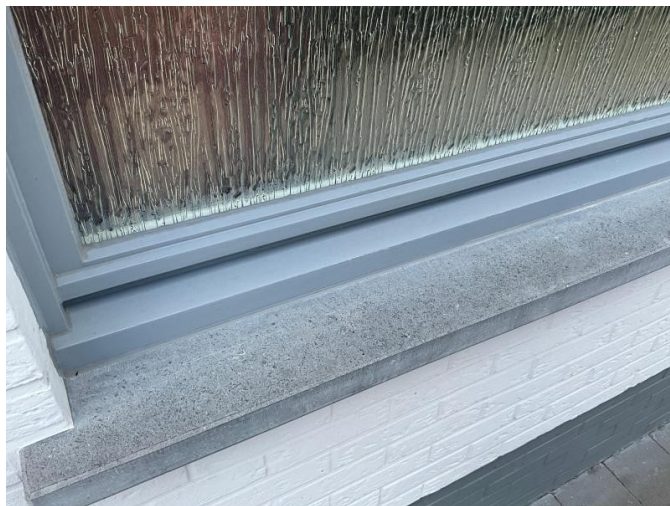
Fiche 23: Restanten oude kit

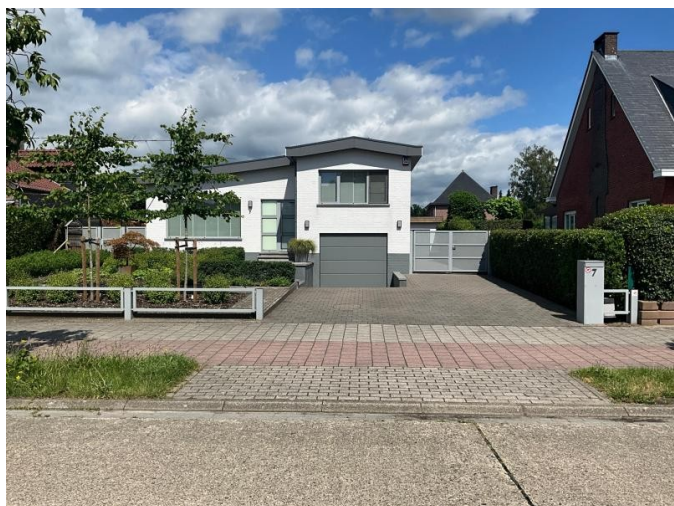
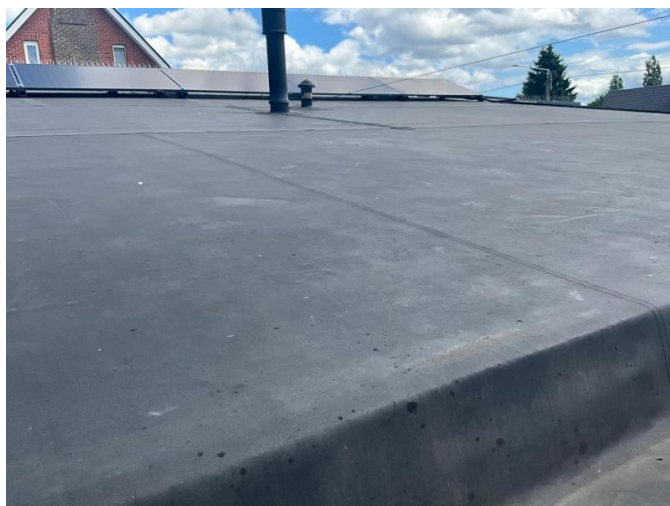
Fiche 24: onderdak woning niet waarneembaar

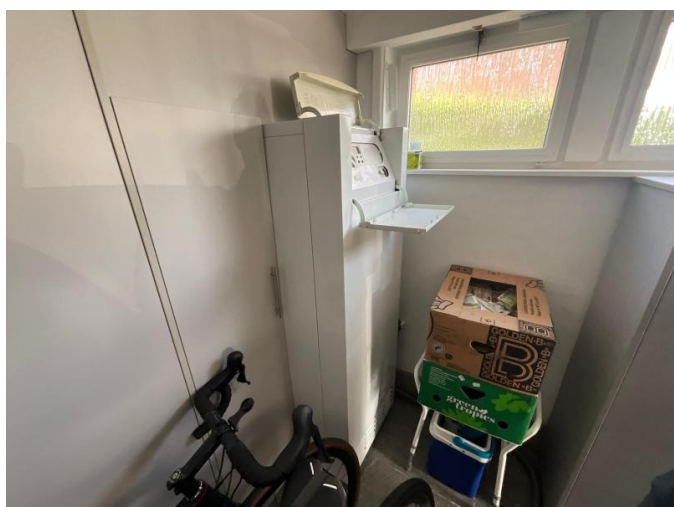
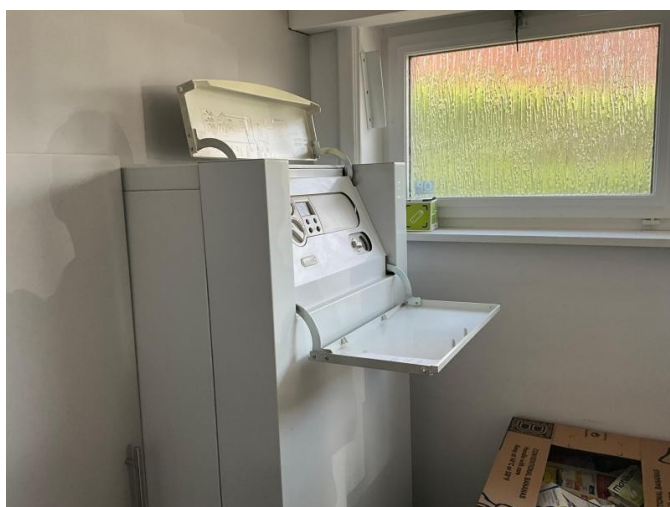
Fiche 25: cv geen info te vinden op het toestel
