# Asbestinventarisatetest

Struisbeeklaan 33, 2610 Antwerpen

Attestnummer : 20241122-000220.000

Uitgegeven op : 22.11.2024

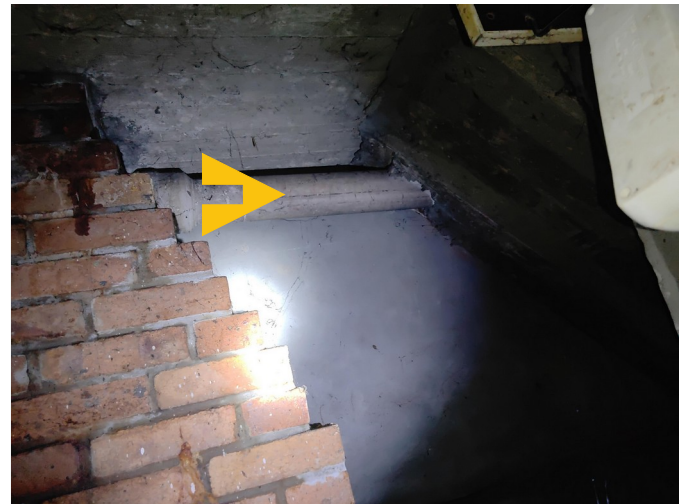
| Opmerking | Omvang niet vast te stellen binnen het kader van het niet-destructief onderzoek. |

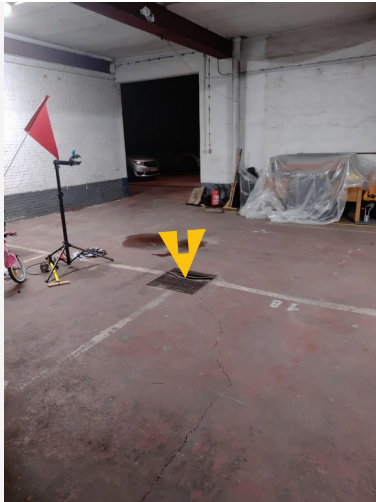
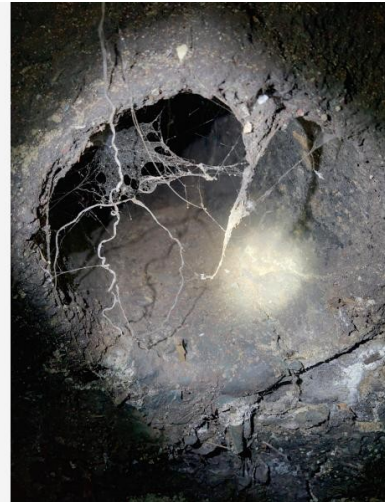
| Opmerking | Omvang niet vast te stellen binnen het kader van het niet-destructief onderzoek. |

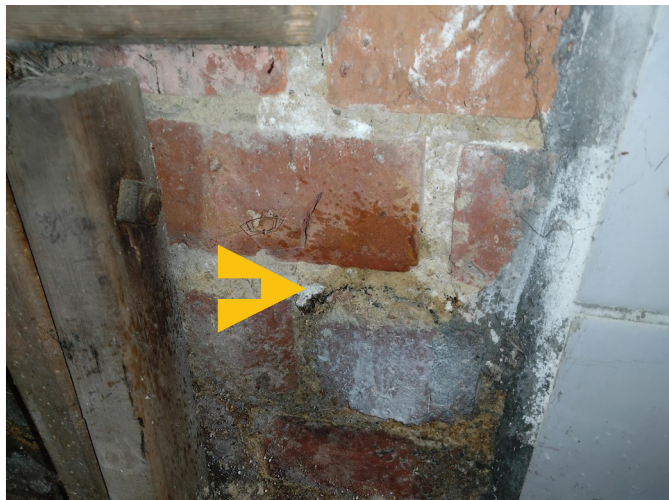
Detailfoto

Geen asbest

| Beschrijving | Bitumen waterkering muren woning |

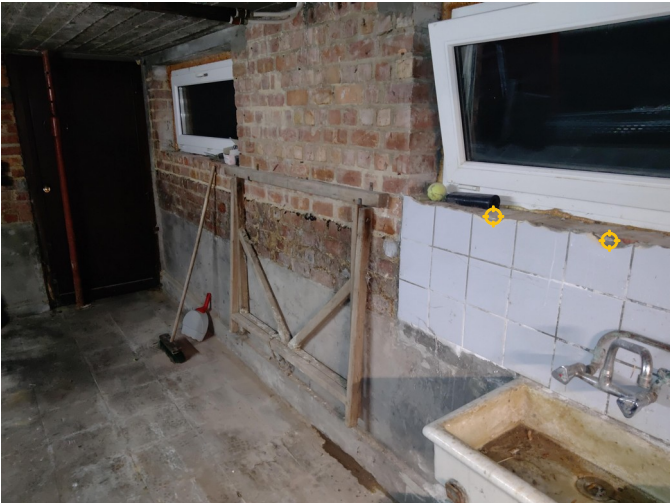
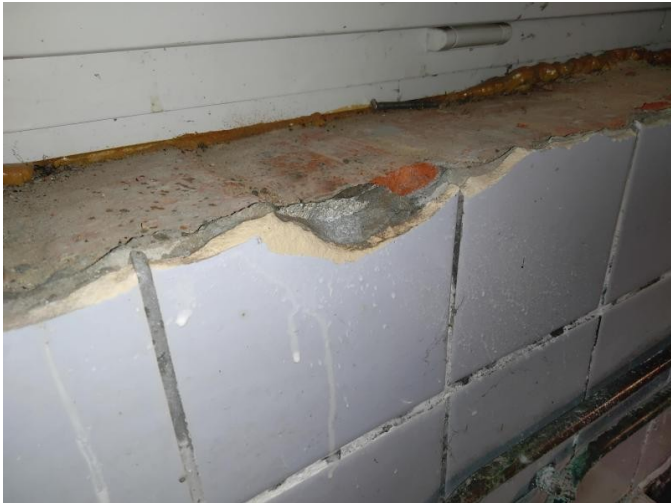
Geen asbest

| Beschrijving | Lijm laag wandtegels kelder woning |

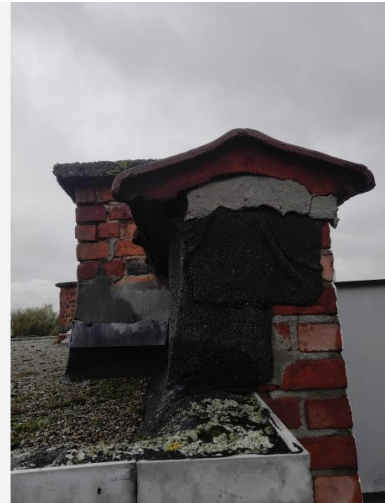
## Fiche 25: Roofing plat dak woning

Geen asbest

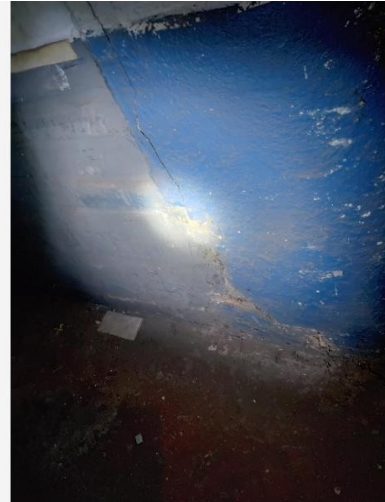
## Fiche 27: Pleisterwerk/ cementering binnenmuren loods

Geen asbest
