# Asbestinventarisatattest

Grotesteenweg 91, 2600 Antwerpen

Attestnummer : 20250527-000514.000

Uitgegeven op : 27.05.2025

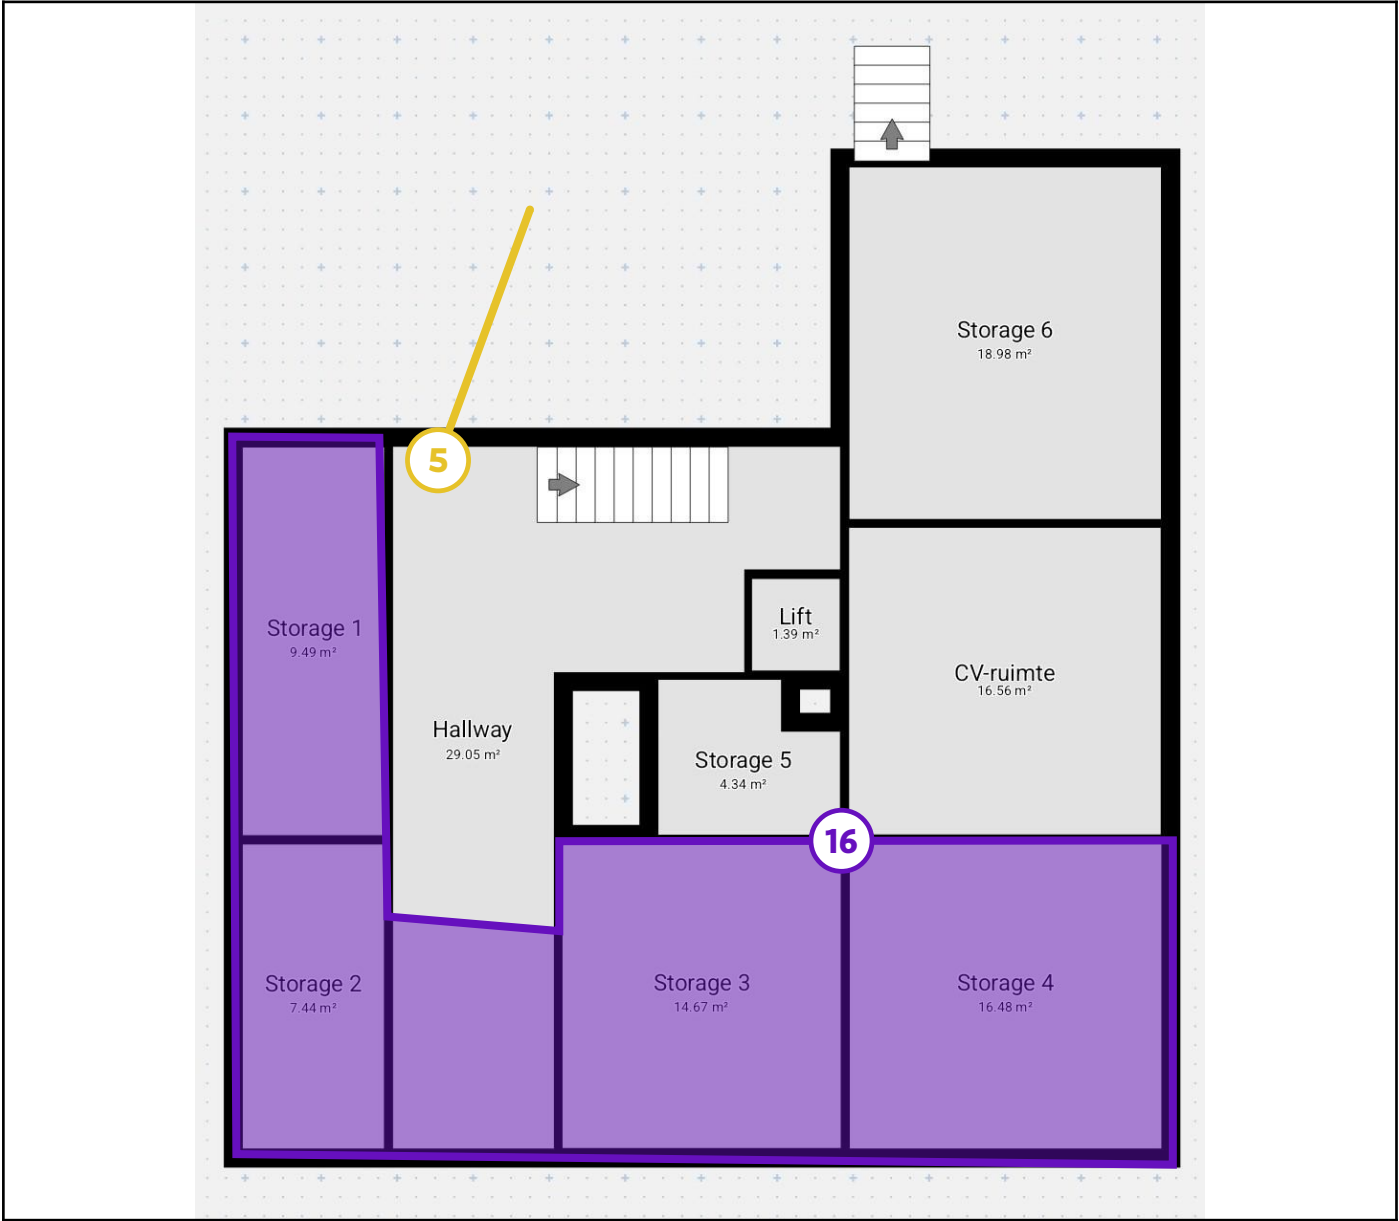
# Plan 1.2: Kelder

| Beschrijving | Type | Actie |
|---|---|---|
| 16. Materiaal in opslag kelder hoofdgebouw | Beperking | - |

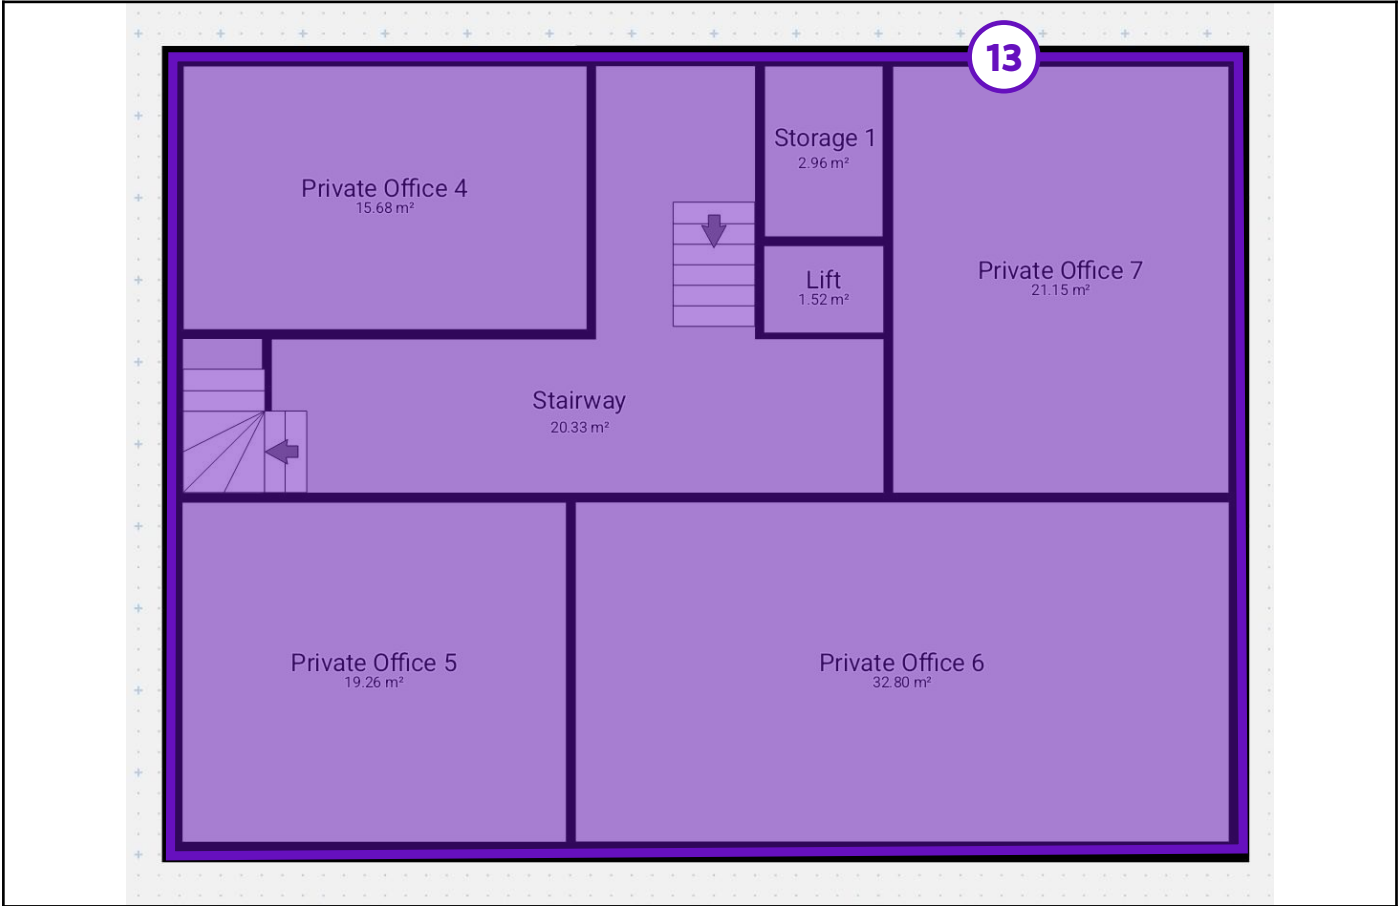
# Plan 1.12: Eerste verdieping

| Beschrijving | Type | Actie |
|---|---|---|
| 13. Plafonds eerste verdieping hoofdgebouw | Beperking | - |

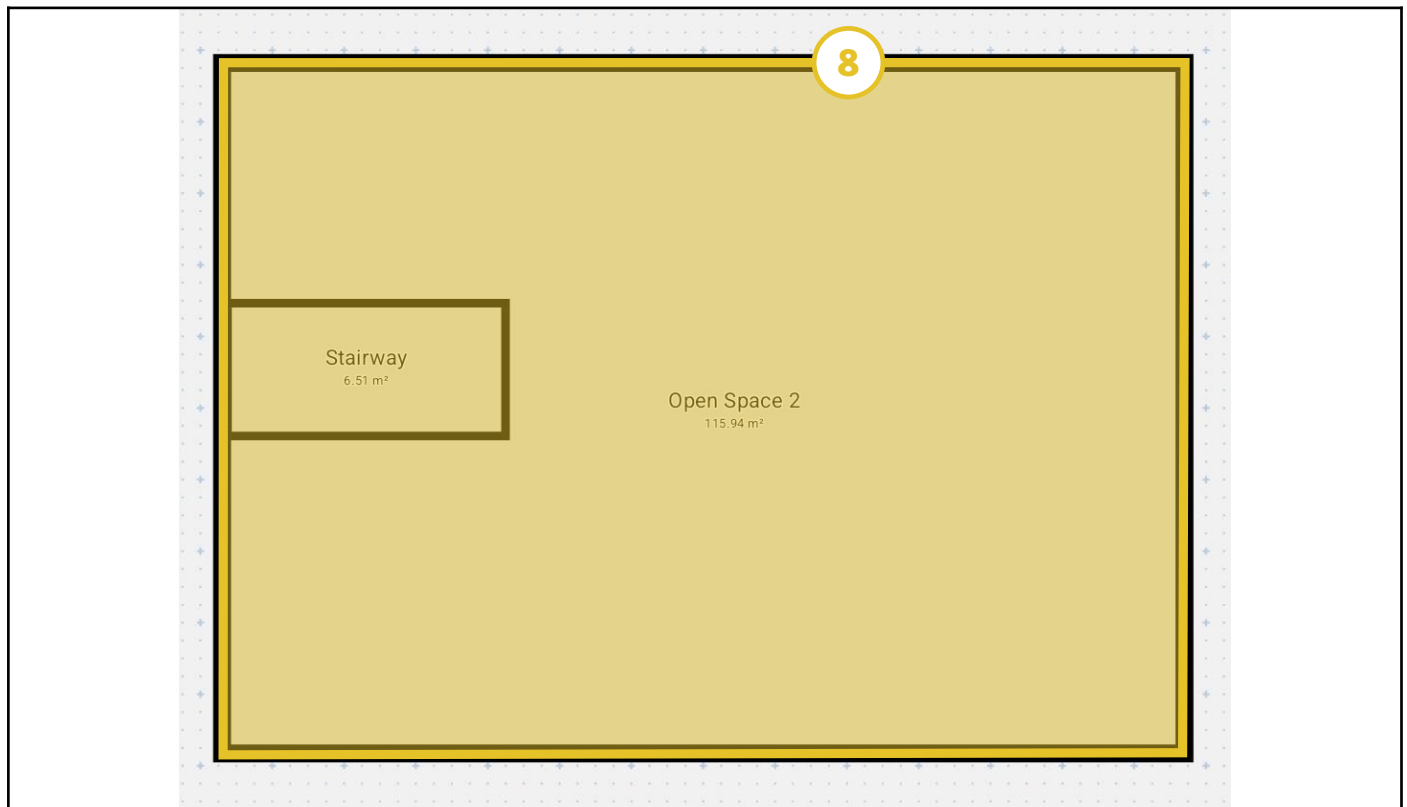
## Plan 1.16: Derde verdieping

| Beschrijving | Type | Actie |
|---|---|---|
| 8. Bakeliet elektrische installaties hoofdgebouw | Asbestmateriaal | Zorgvuldig beheren |

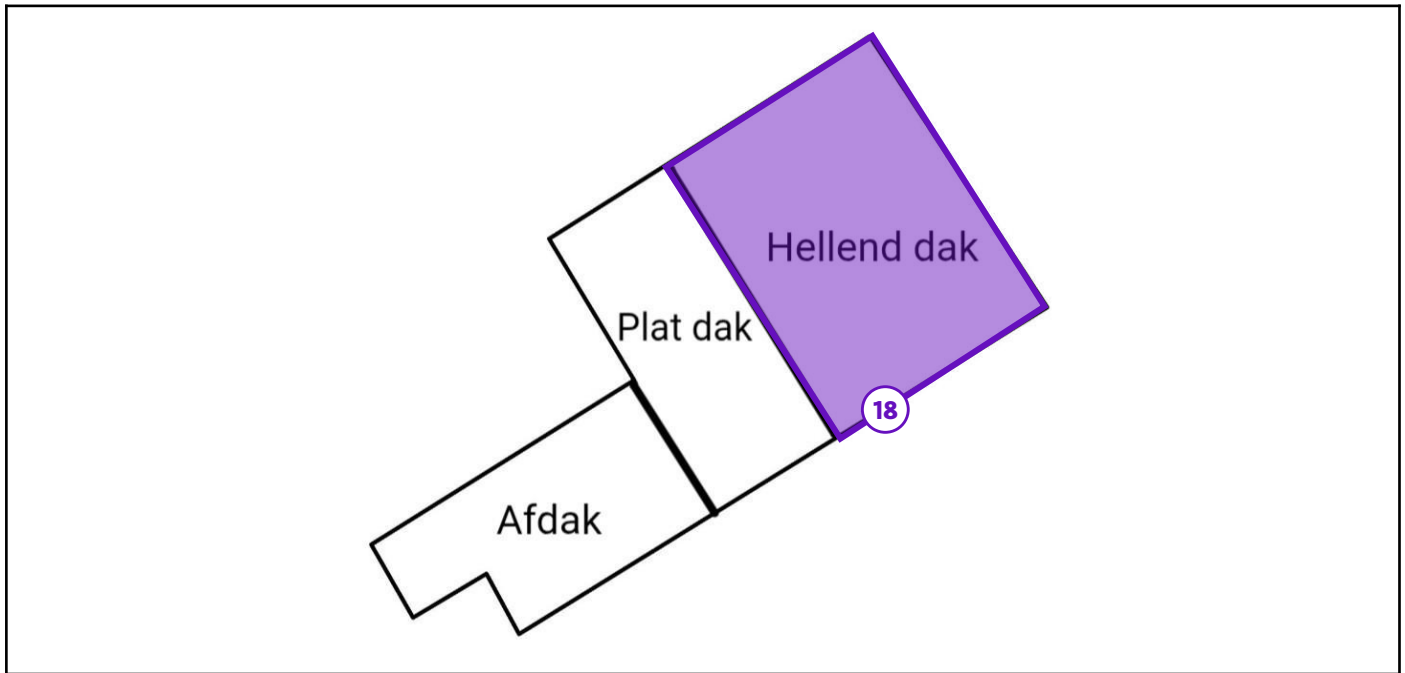
## Plan 1.18: Dakenplan

| Beschrijving | Type | Actie |
|---|---|---|
| 18. Leien hellend dak hoofdgebouw | Advies | - |

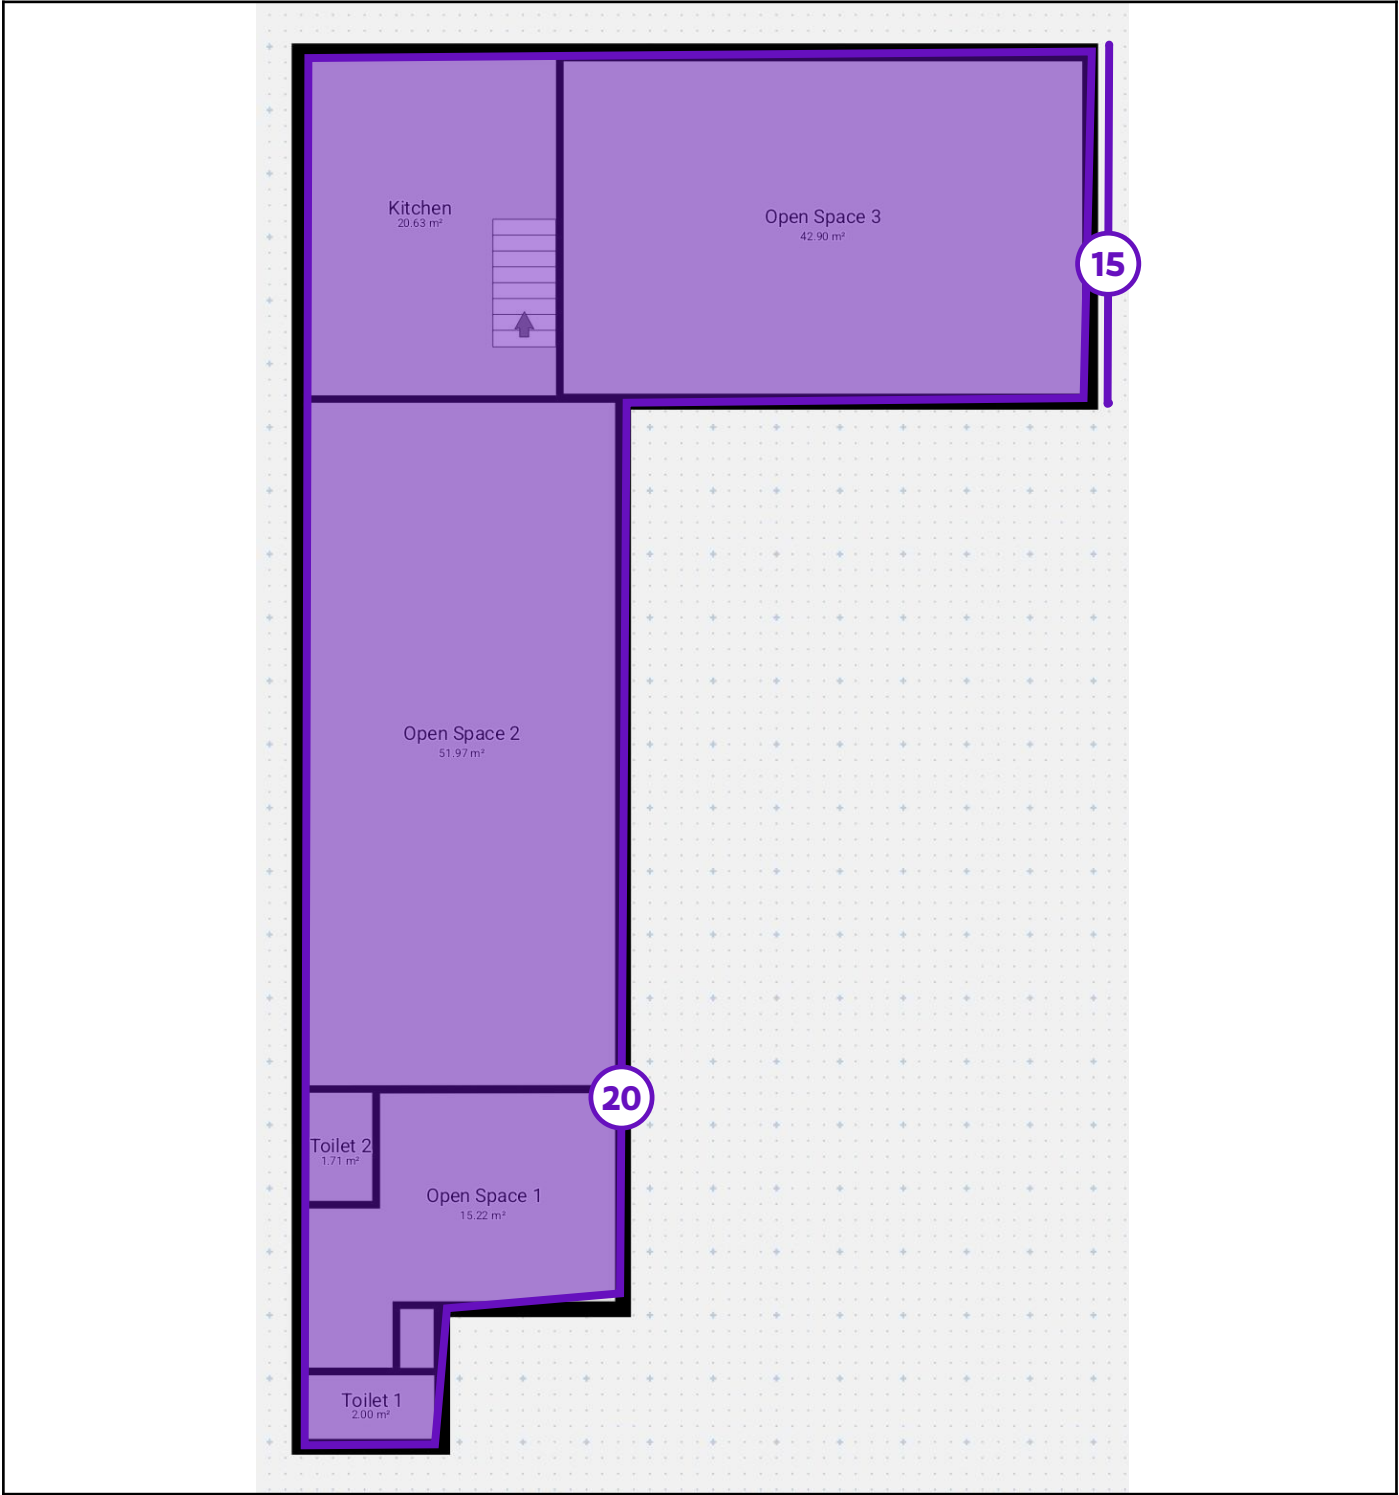
# Plan 2.5: Gelijkvloers

| 20. Valse plafonds achterbouw | Advies | - |

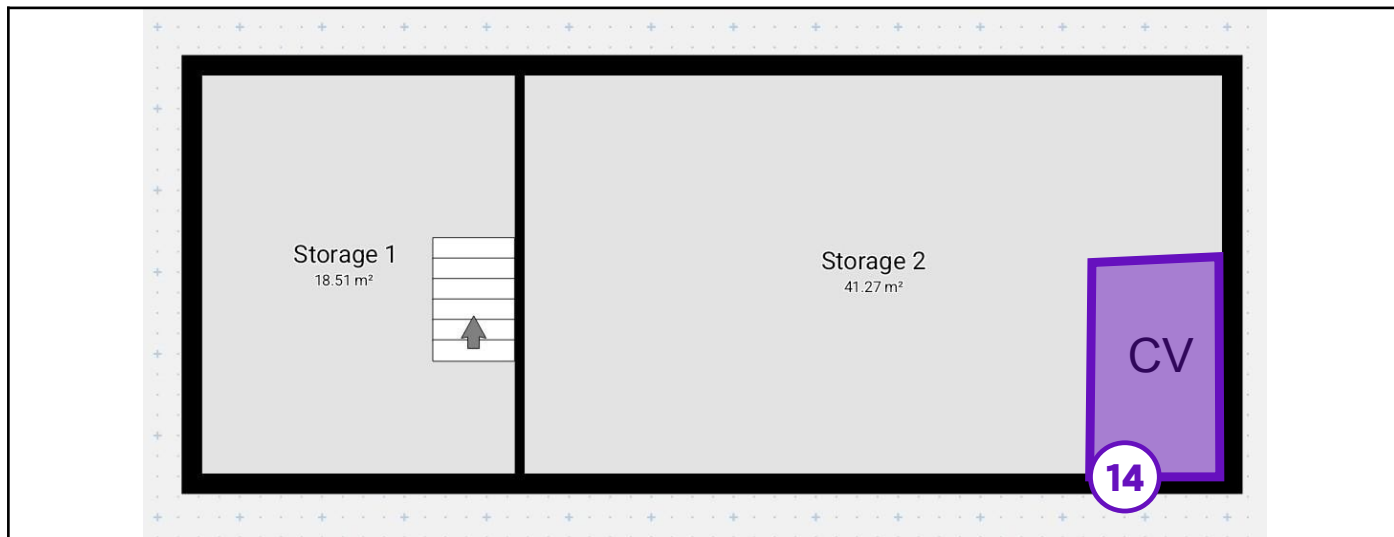
## Plan 2.7: Eerste verdieping

| Beschrijving | Type | Actie |
|---|---|---|
| 14. Materiaal in opslag berging 2 achterbouw | Beperking | - |

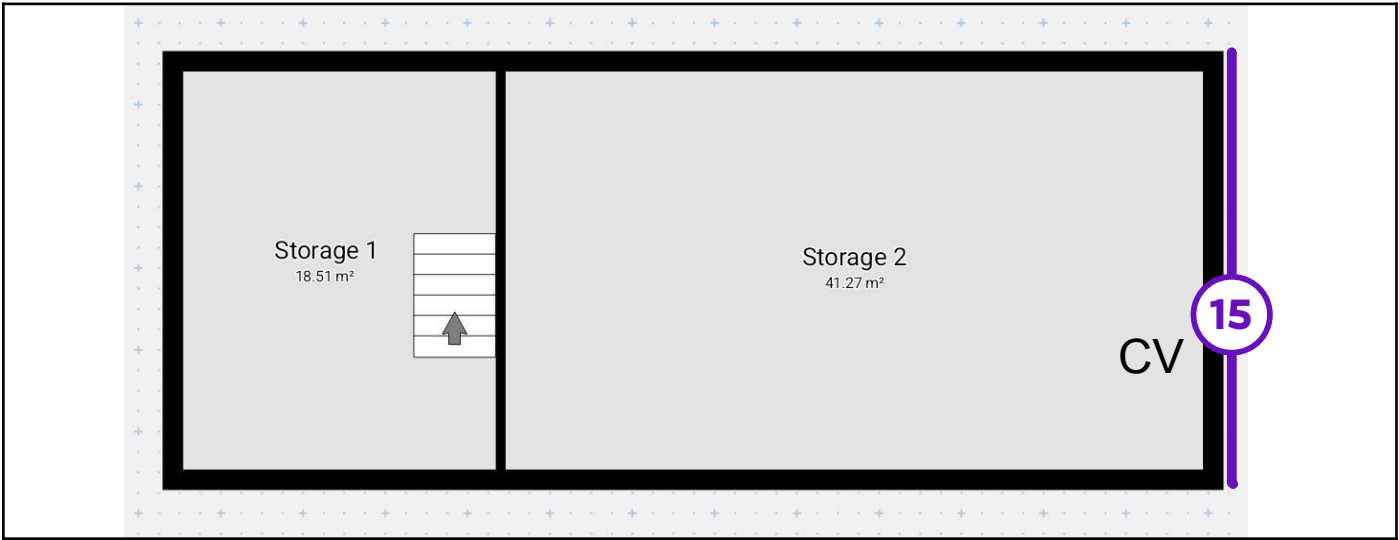
# Plan 2.8: Eerste verdieping

| Beschrijving | Type | Actie |
|---|---|---|
| 15. Zijgevel achterbouw | Beperking | - |

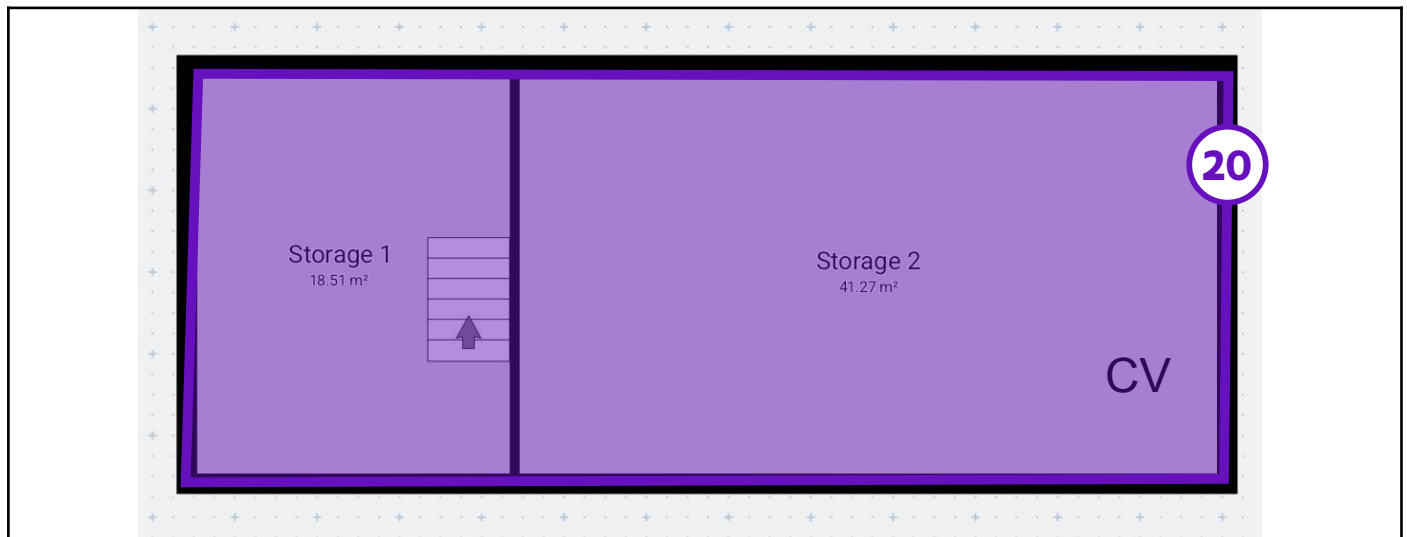
## Plan 2.9: Eerste verdieping

| Beschrijving | Type | Actie |
|---|---|---|
| 20. Valse plafonds achterbouw | Advies | - |

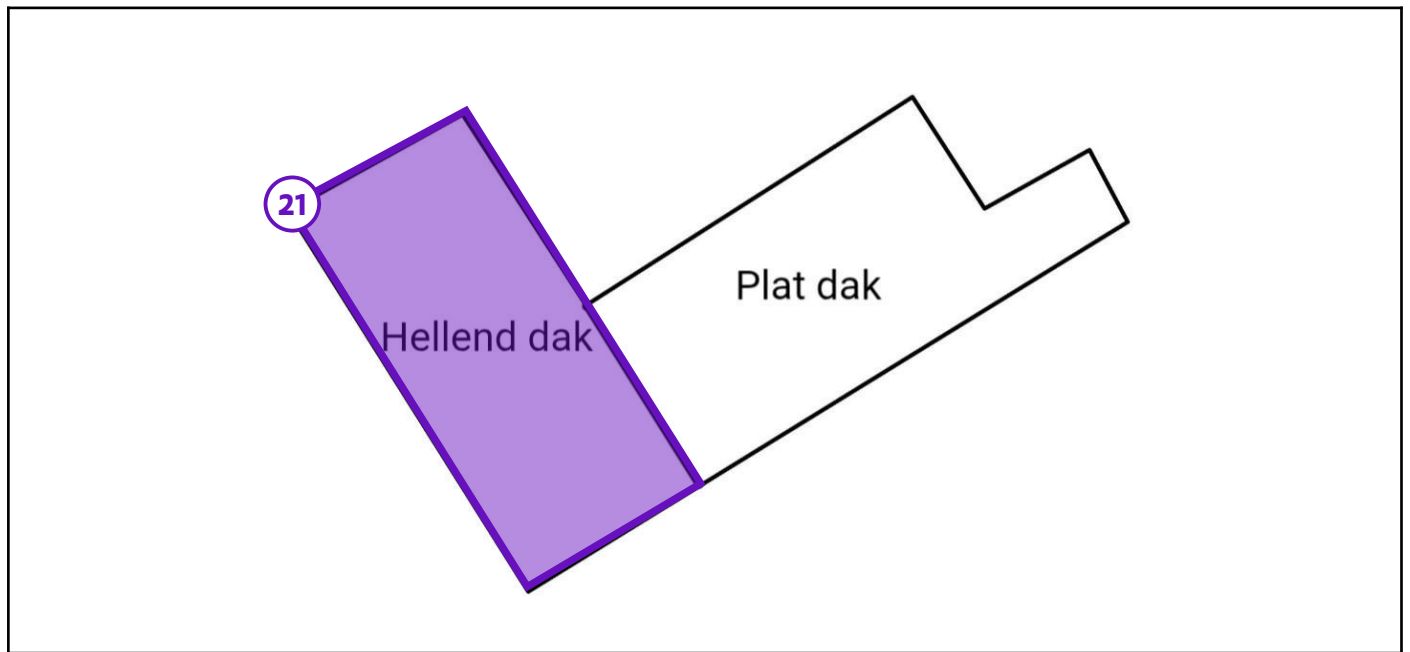
## Plan 2.12: Dakenplan

| Beschrijving | Type | Actie |
|---|---|---|
| 21. Onderdak hellend dak achterbouw | Advies | - |

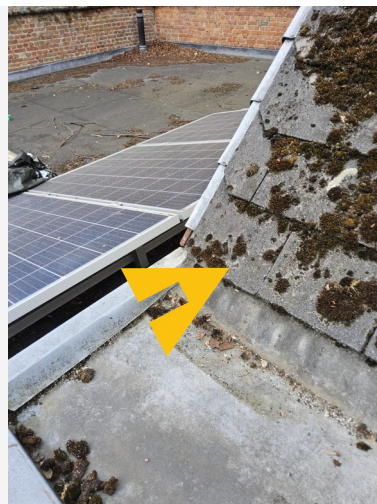
Detailfoto

Het asbestmateriaal valt onder de mijlpaal van 2034.

| Eindbeoordeling materiaalrisico | Verhoogd materiaalrisico en/of verhoogde kans op vezelvrijgave |

| Toestand van het materiaal | Matig beschadigd, matig verweerd |

| Beschrijving | Leien type 1 hellend dak achterbouw |

- Verwijder dit asbestmateriaal zo snel mogelijk. Volg de toestand goed op.

De leien dienen voorzichtig losgemaakt te worden zonder deze te beschadigen. Hiervoor mag enkel handgereedschap gebruikt worden. Het afval dient hermetisch afgesloten en dubbel verpakt afgevoerd te worden naar een recyclagepark of kan opgehaald worden door een geregistreerde asbestinzamelaar. Bij verwijdering door een aannemer of erkend asbestverwijderaar staat die zelf in voor het correct afvoeren van het asbestafval.

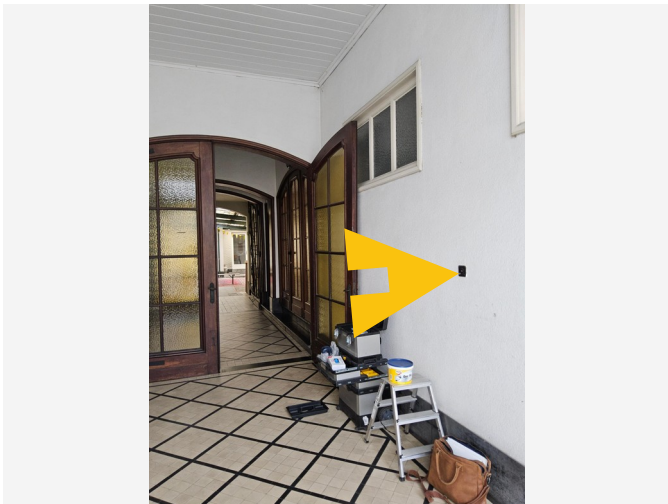
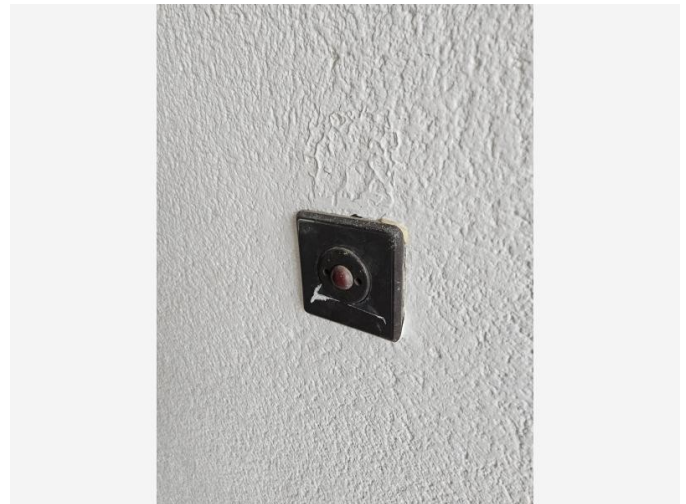
| Opmerking | Omvang niet vast te stellen binnen het kader van het niet-destructief onderzoek. Mogelijks loopt deze koker door op andere niet-waarneembare plaatsen en/of zijn er nog meer asbestverdachte kokers in deze constructie. |

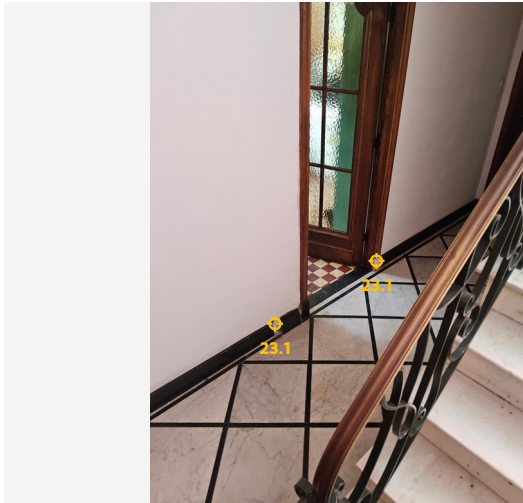
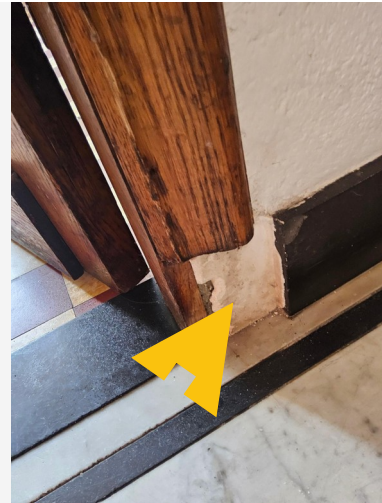
Geen asbest

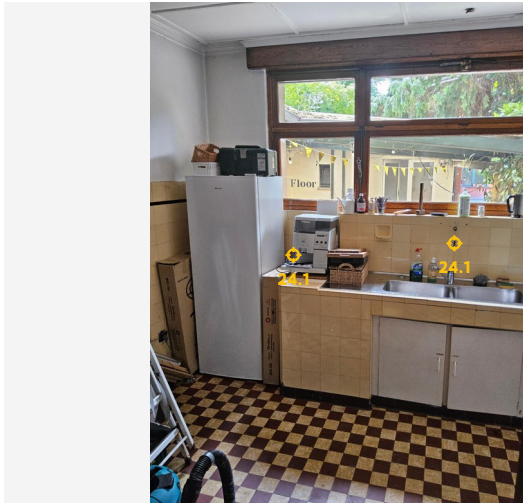
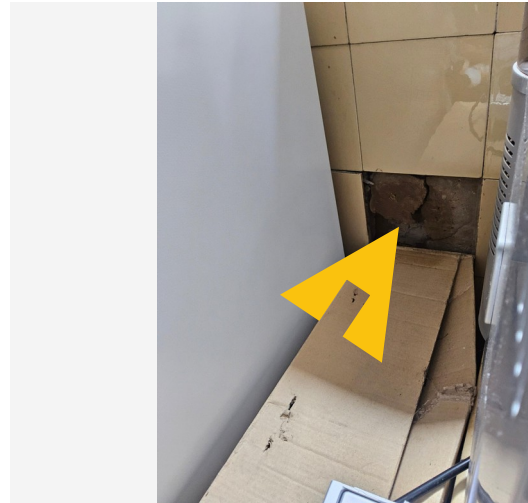
## Fiche 24: Lijm laag wandtegels keuken 1

Geen asbest

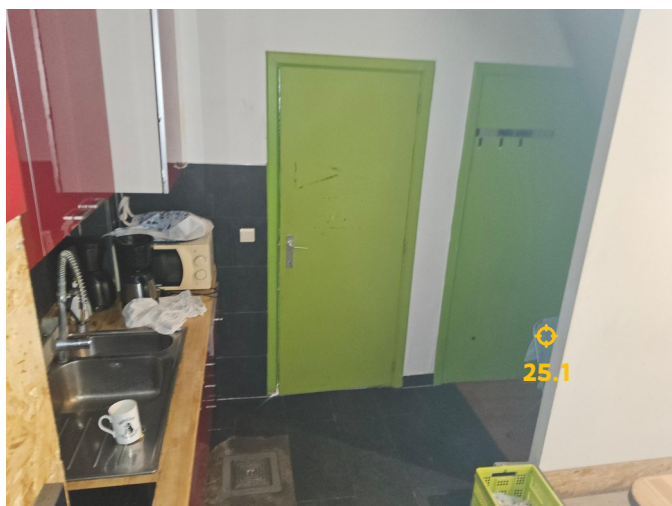
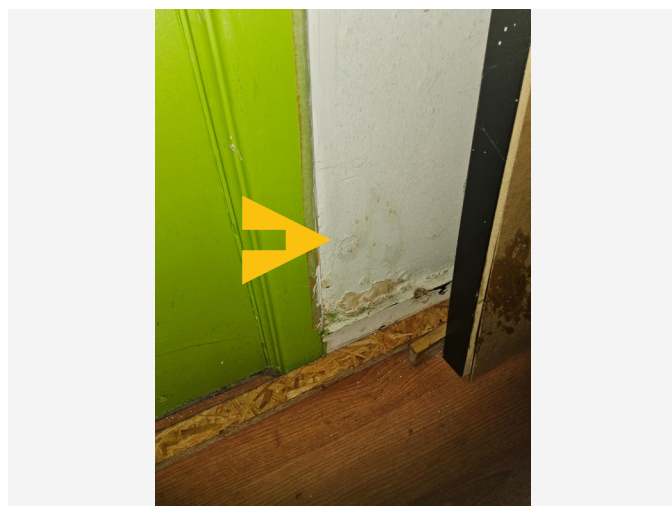
## Fiche 25: Pleisterwerk binnenmuren achterbouw

Geen asbest

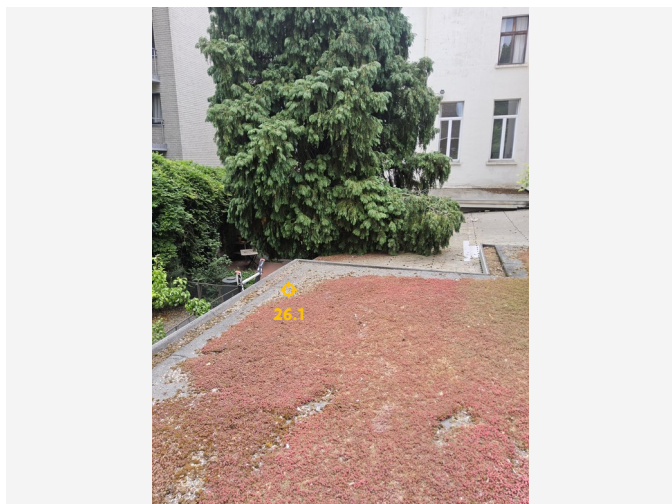
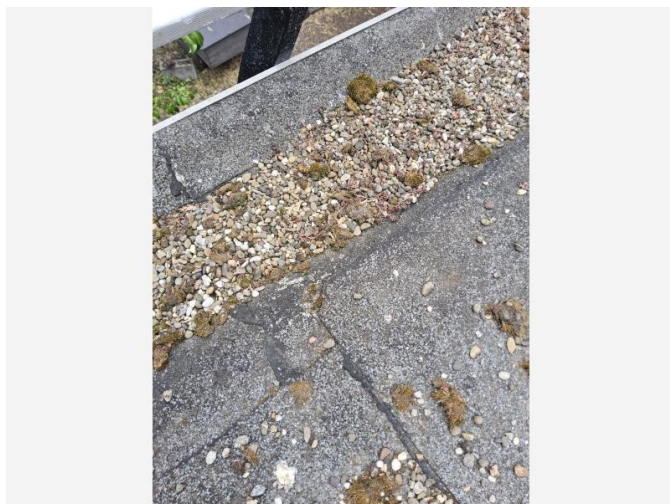
## Fiche 26: Roofing plat dak achterbouw

Geen asbest

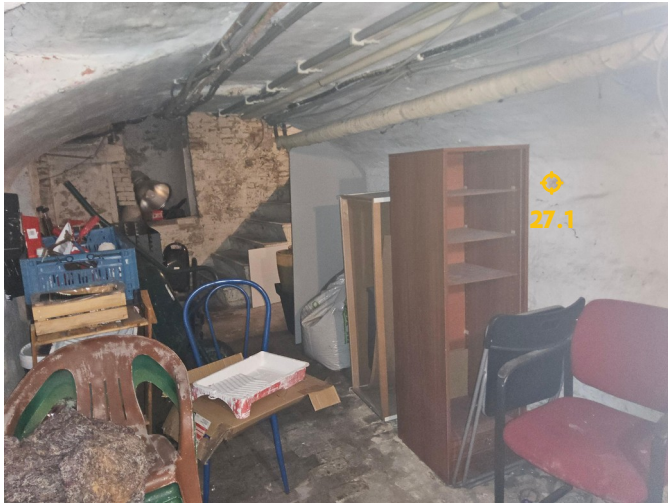
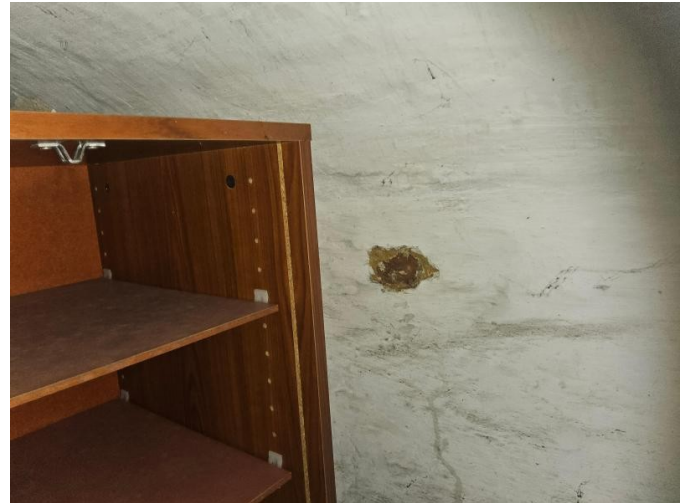
## Fiche 27: Pleisterwerk binnenwanden kelder

Geen asbest

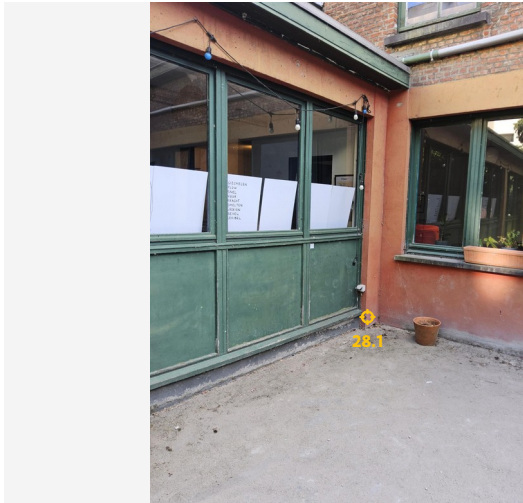
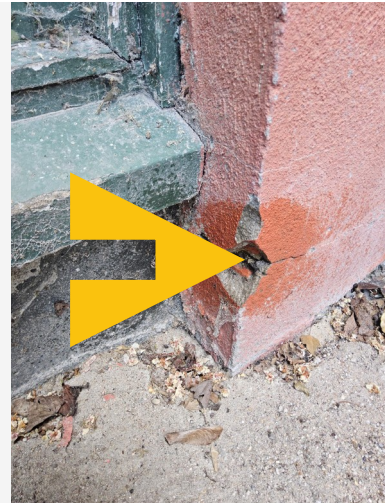
## Fiche 28: Waterkering muren achterbouw

Geen asbest

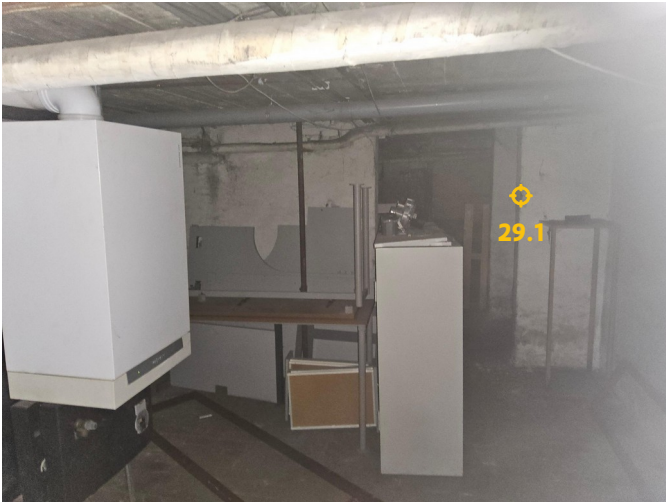
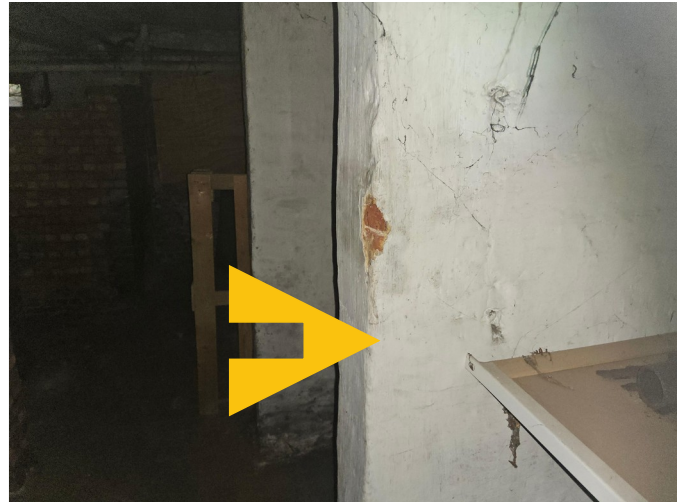
## Fiche 29: Cementering binnenwanden stookplaats hoofdgebouw

Geen asbest

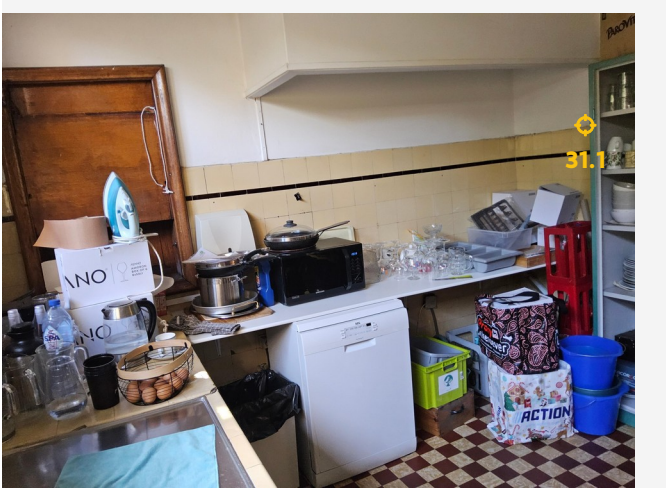
## Fiche 31: Pleisterwerk type 1 binnenmuren hoofdgebouw

Geen asbest

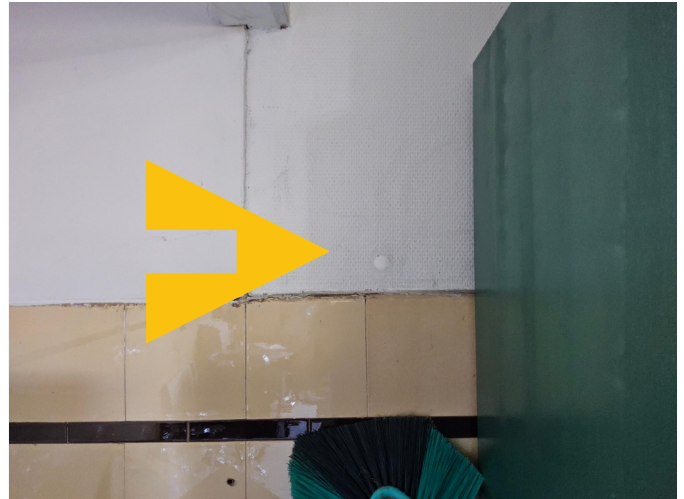
Detailfoto

### Conclusie

Geen asbest

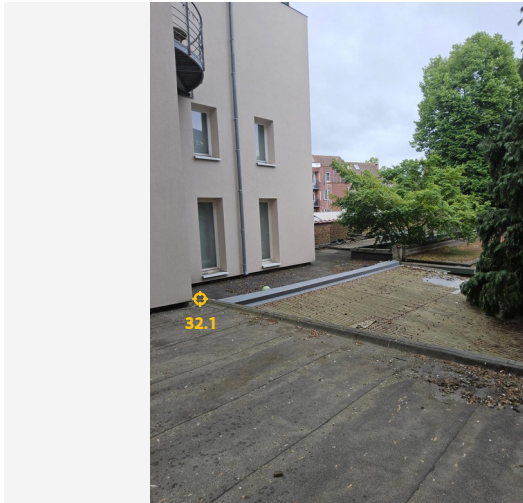
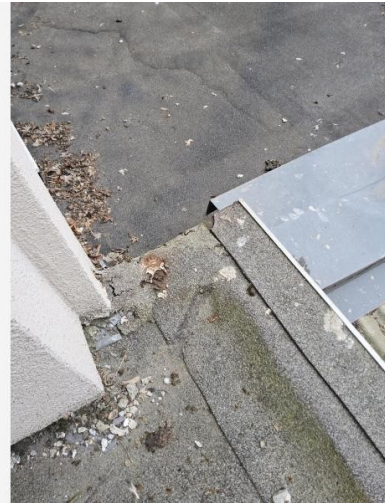
## Fiche 32: Roofing plat dak hoofdgebouw

Geen asbest

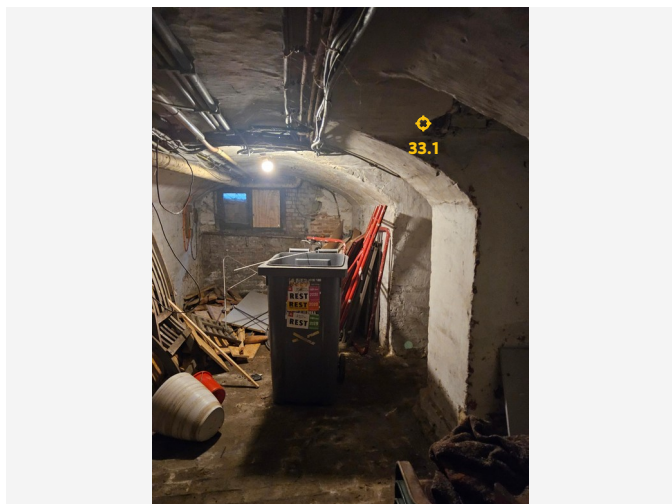
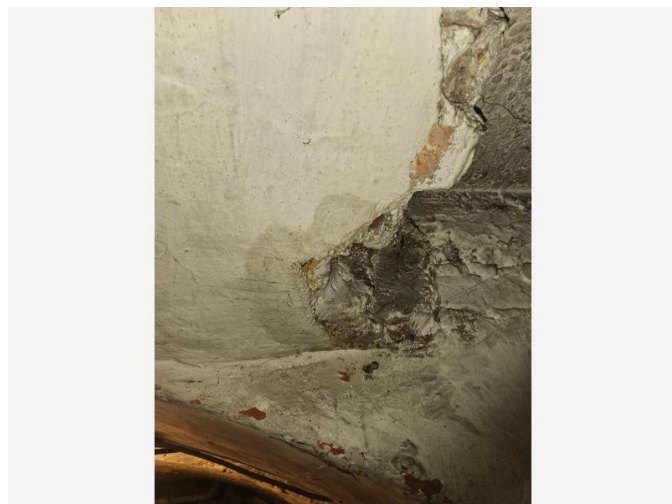
## Fiche 33: Pleisterwerk plafonds kelder

Geen asbest

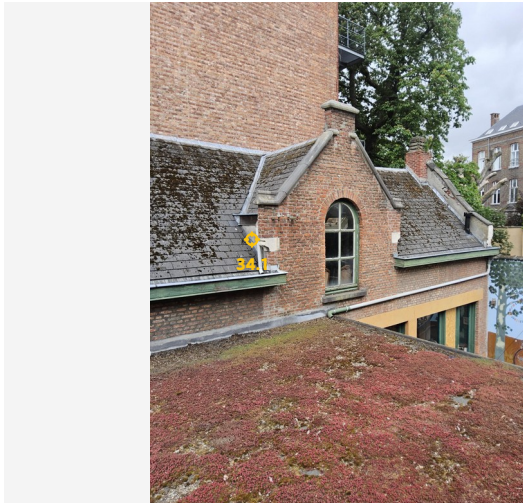
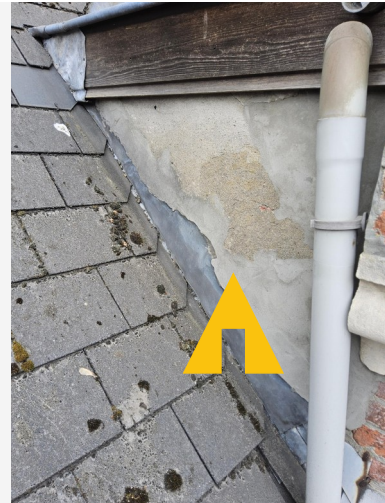
## Fiche 34: Cementering buitengevels achterbouw

Geen asbest

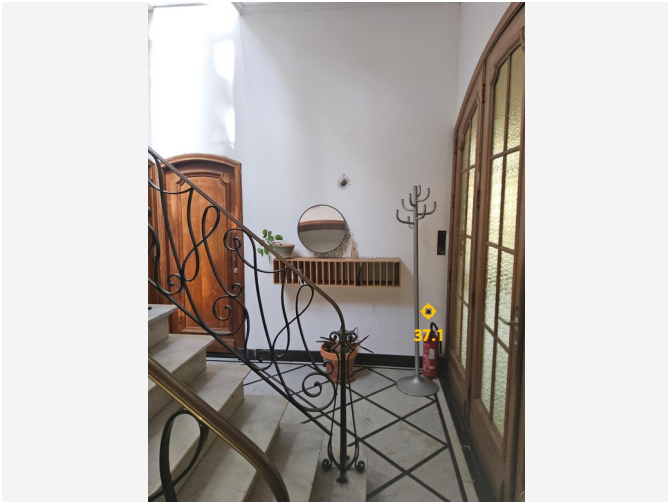
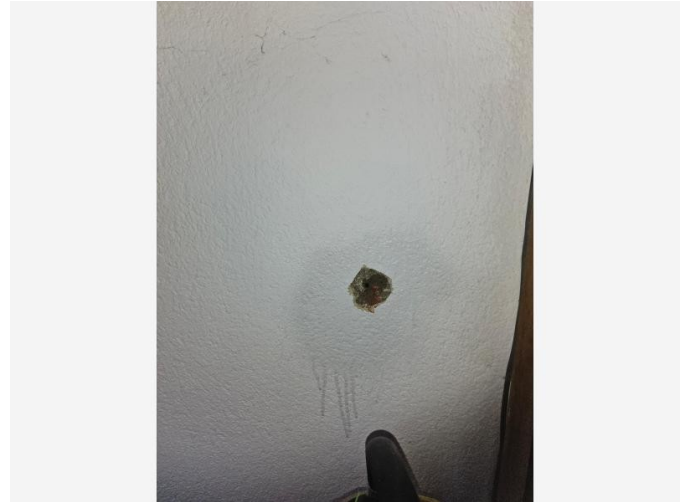
## Fiche 37: Pleisterwerk type 2 binnenmuren inkomhal en trappenhal hoofdgebouw

Geen asbest
