# Asbestinventarisat attest

Minervastraat 30, 2640 Mortsel

Attestnummer : 20250924-000460.000

**Niet-asbestveilig**

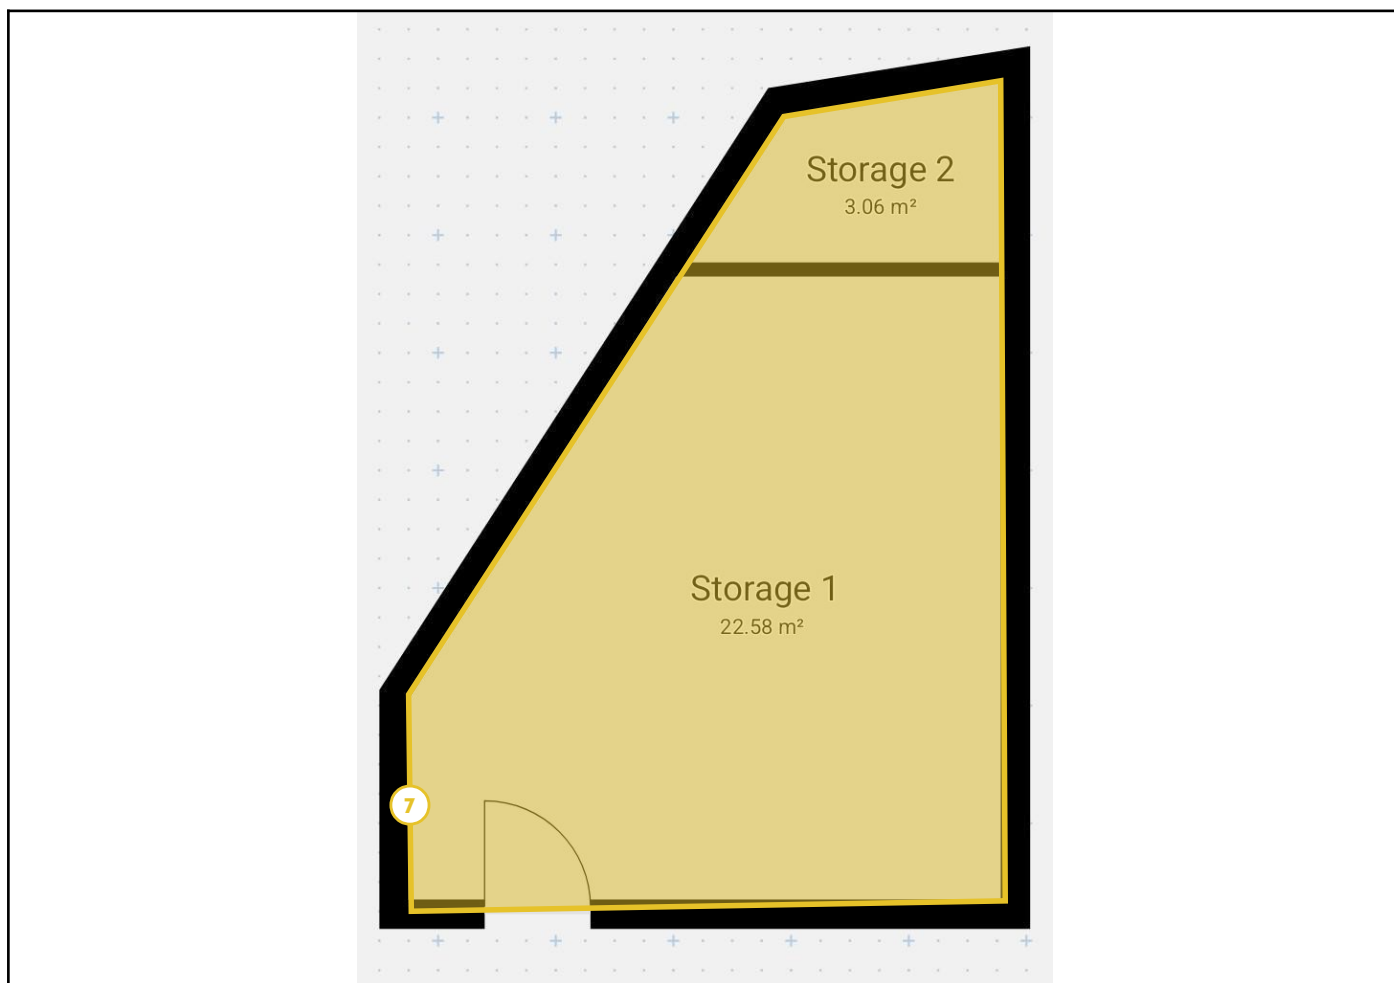
## Plan 1.4: Tuinhuis

| Beschrijving | Type | Actie |
|---|---|---|
| 7. Plaatmateriaal plafond tuinhuis | Asbestmateriaal | Zorgvuldig beheren |

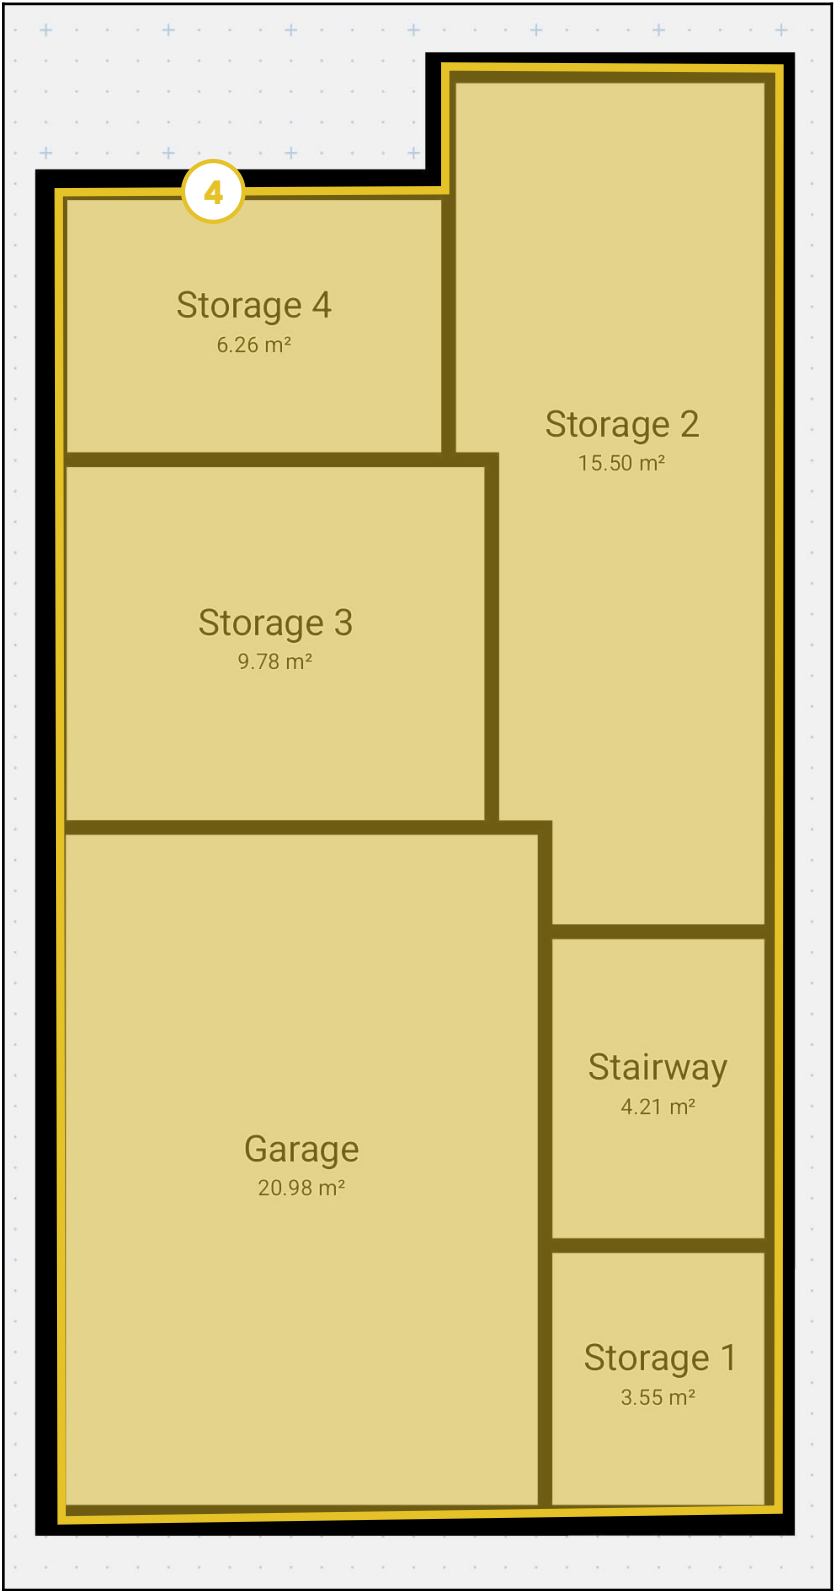
# Plan 2.4: Kelder

| 4. Bakeliet elektrische installaties woning | Asbestmateriaal | Zorgvuldig beheren |

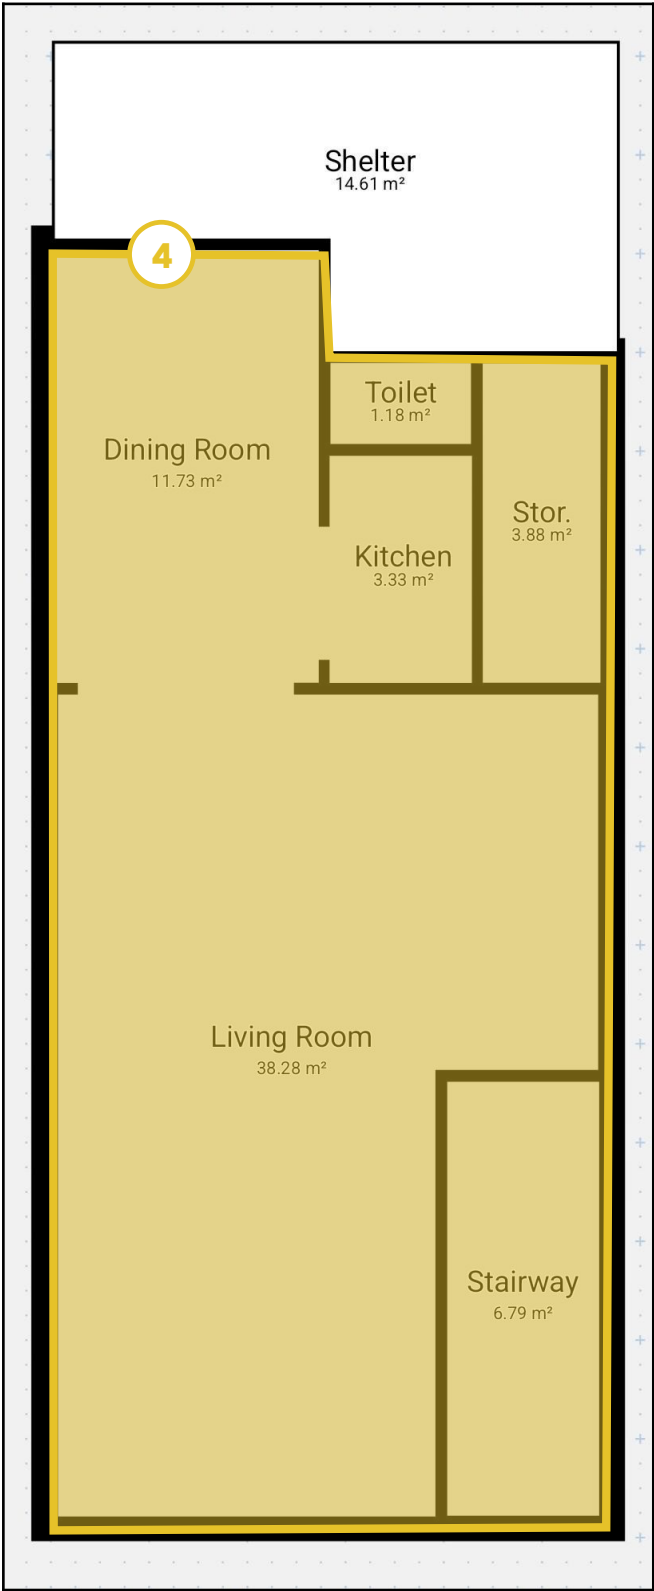
## Plan 2.7: Gelijkvloers

| 4. Bakeliet elektrische installaties woning | Asbestmateriaal | Zorgvuldig beheren |

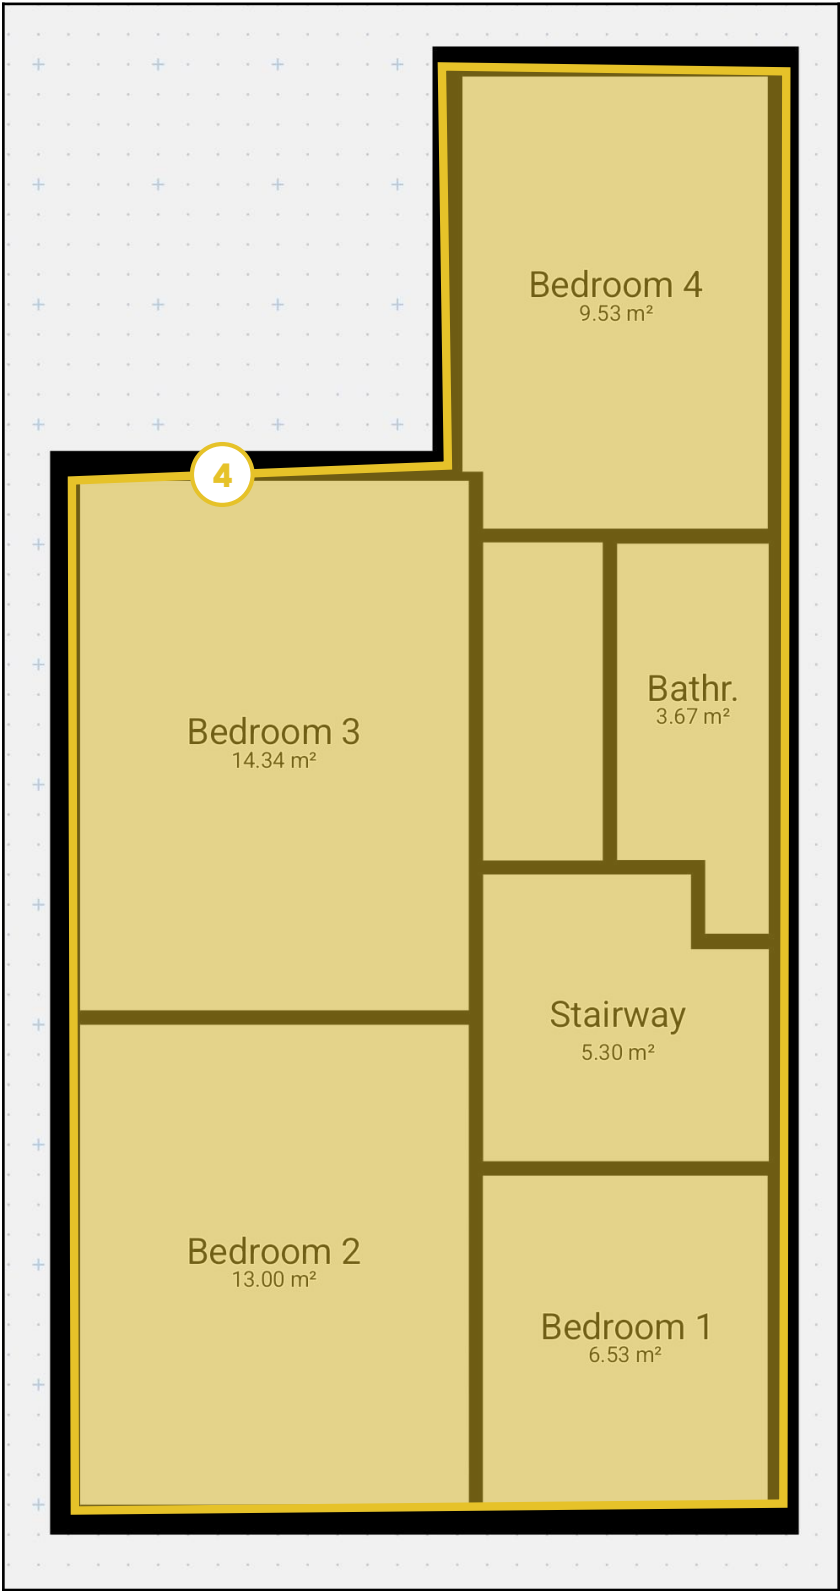
## Plan 2.13: Eerste verdieping

| 4. Bakeliet elektrische installaties woning | Asbestmateriaal | Zorgvuldig beheren |

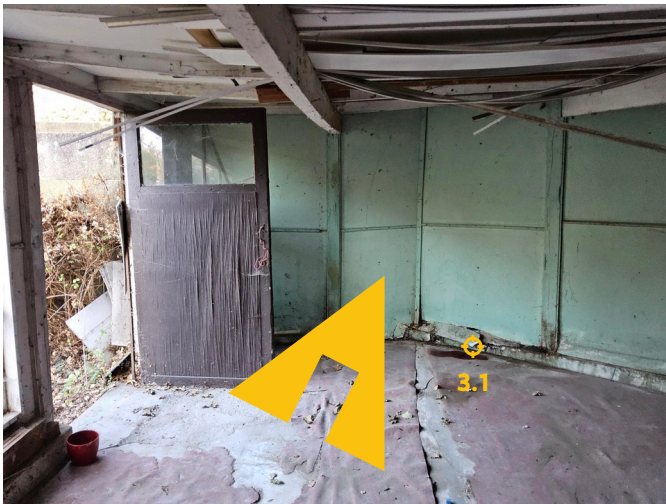
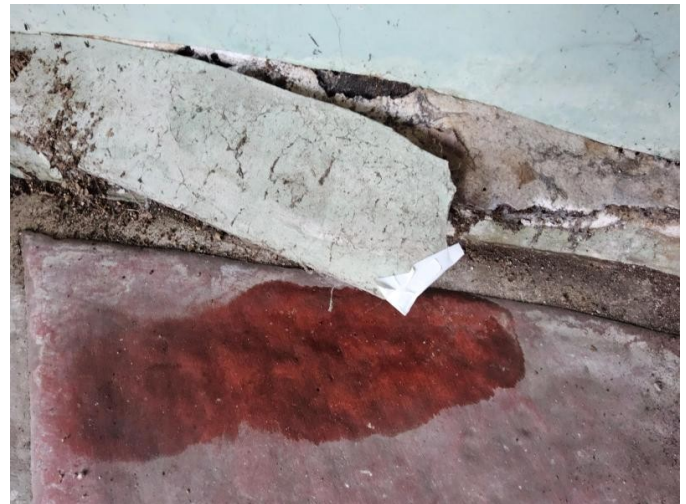
| Opmerking | Omvang niet vast te stellen binnen het kader van het niet-destructief onderzoek. Mogelijks lopen deze kokers verder door in de woning. |

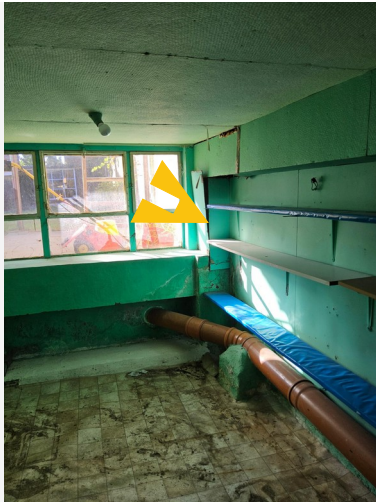
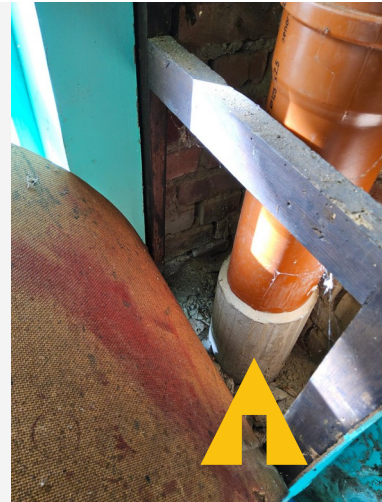
## Fiche 8: Afvoerleiding technische schacht kelderberging 2

Asbestmateriaal

- Eenvoudige handelingen: mag via doe-het-zelf of door werknemer(s) met opleidingsattest eenvoudige handelingen  
Indien het materiaal niet beschadigd geraakt en men stofvorming vermijdt mag dit eventueel door een doe-het-zelf of werknemer(s) met opleidingsattest eenvoudige handelingen verwijderd worden. Dit is enkel mogelijk mits het nemen van de juiste voorzorgsmaatregelen, het gebruik van de nodige PBM's (een aansluitend stofmasker beschermingsklasse FFP3, wegwerphandschoenen, een wegwerpoverall (Cat. III, Type 5 en 6) en afspoelbare schoenen) en mits het materiaal goed bevochtigd of gefixeerd wordt tijdens de verwijdering. De doe-het-zelf dient de koker(s) met handgereedschap los te wrikken of uit te breken. Het afval dient hermetisch afgesloten en dubbel verpakt afgevoerd te worden naar een recyclagepark of kan opgehaald worden door een geregistreerde asbestinzamelaar. Bij verwijdering door een aannemer of erkend asbestverwijderaar staat die zelf in voor het correct afvoeren van het asbestafval.

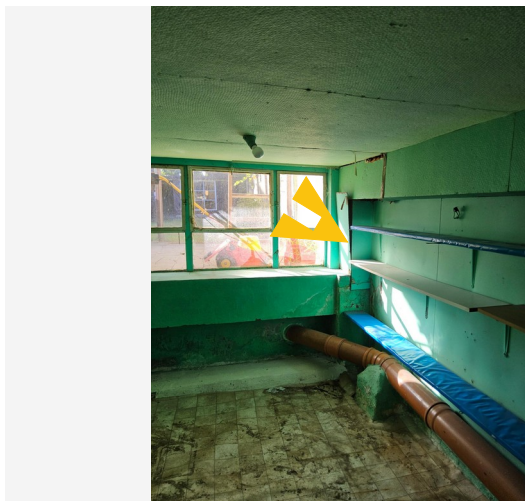
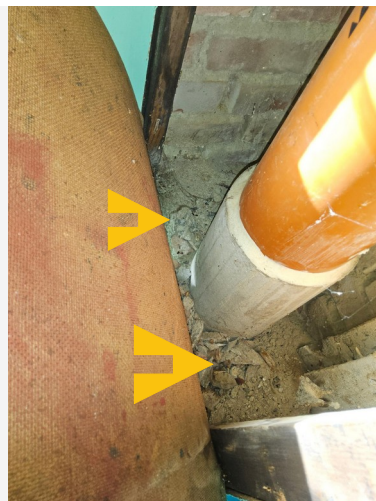
# Fiche 11: Asbestafval technische schacht kelderberging 2

Puin, steenslag, (water)bodem

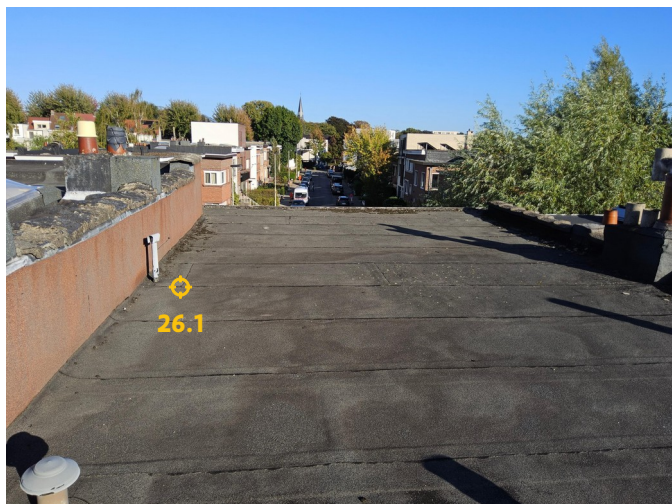
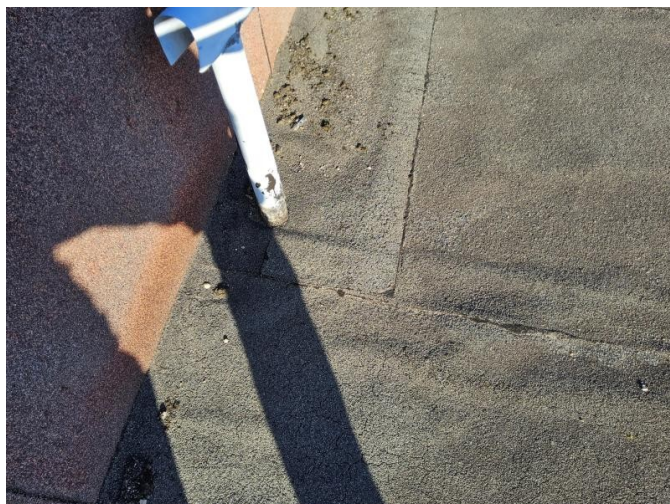
## Fiche 26: Roofing plat dak 1

Geen asbest

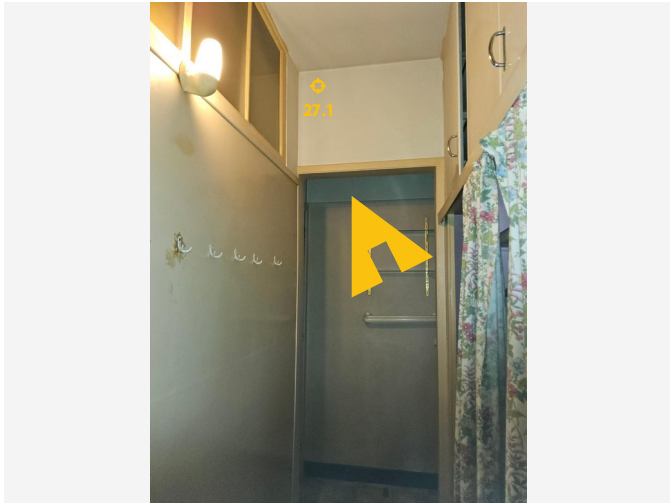
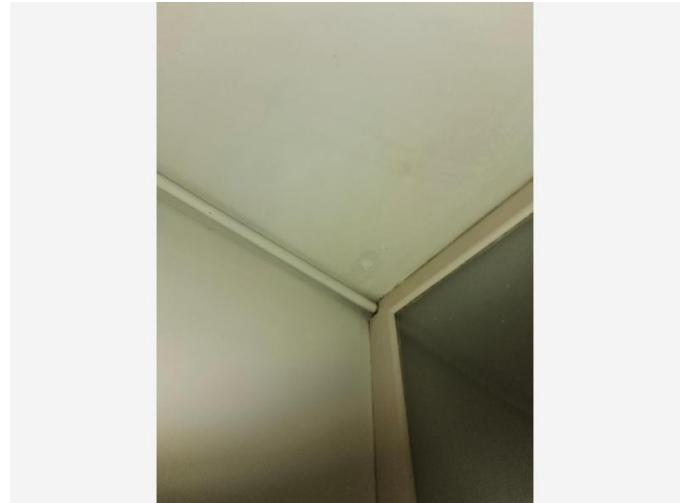
## Fiche 27: Pleisterwerk plafonds woning

Geen asbest

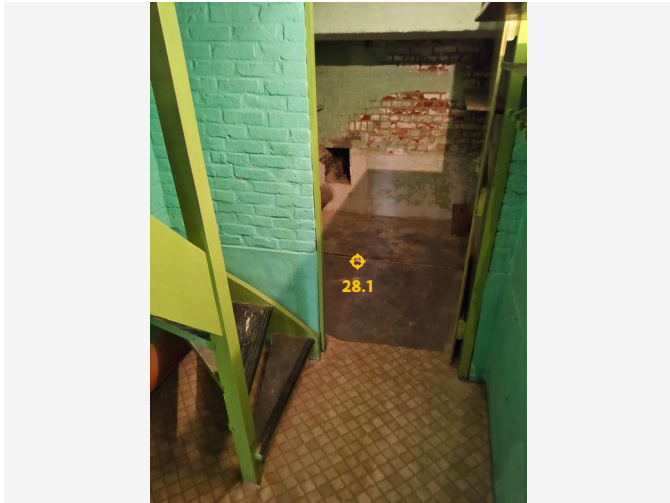
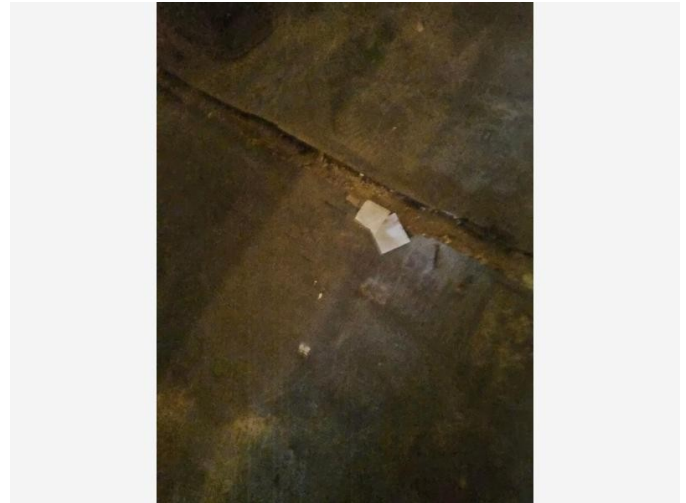
## Fiche 28: Vloerzeil kelderberging 1

Geen asbest

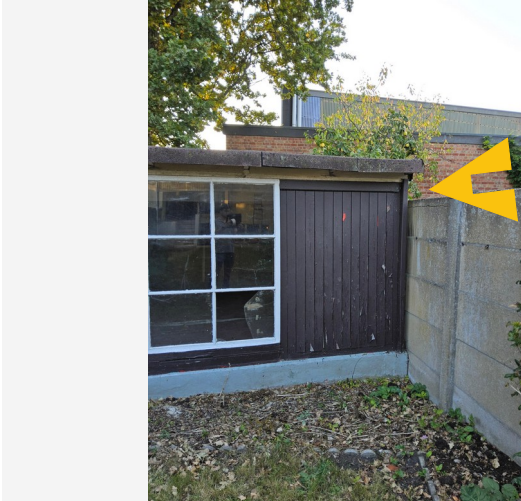
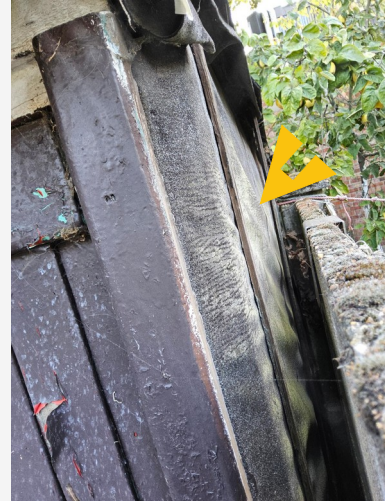
## Fiche 30: Roofing zijgevel tuinhuis

Geen asbest

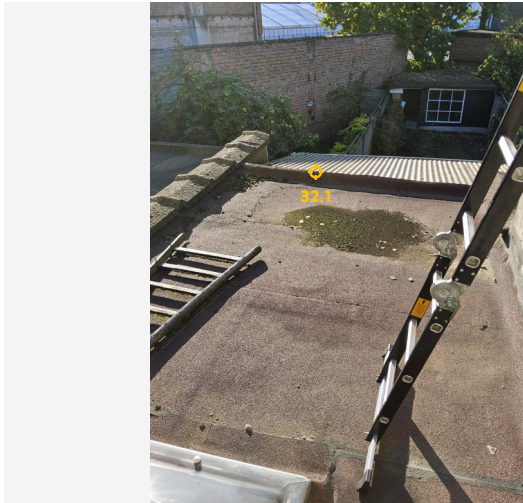
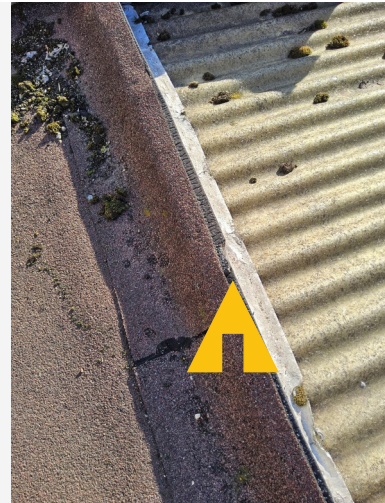
## Fiche 32: Oude roofing onder plat dak 2

Geen asbest

| Opmerking | De bovenste laag roofing werd aangebracht na jaartal 2000 en is niet asbestverdacht. Bewijs op basis van satellietbeelden Geopunt. |

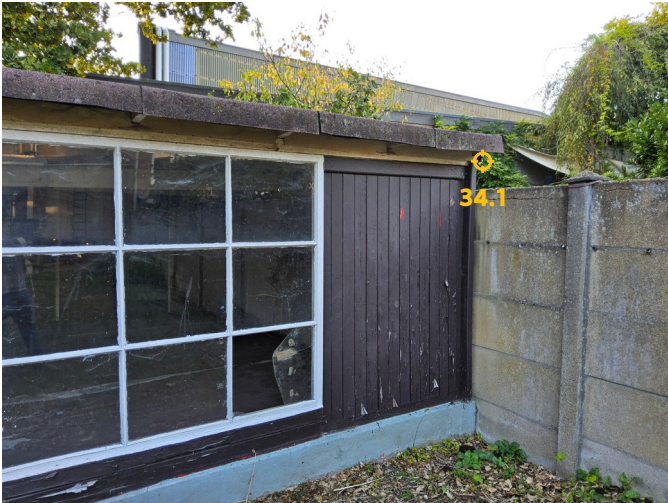
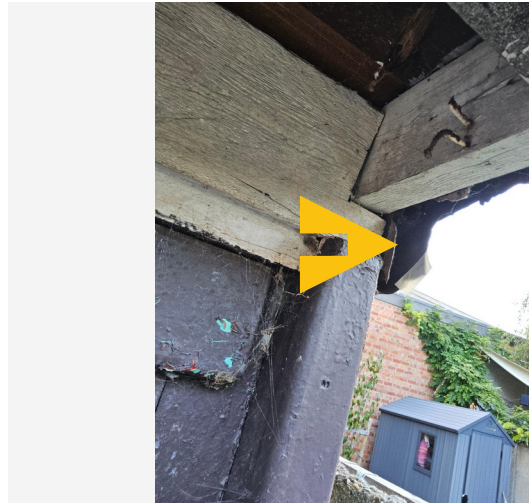
## Fiche 34: Oude roofing dak tuinhuis

Geen asbest

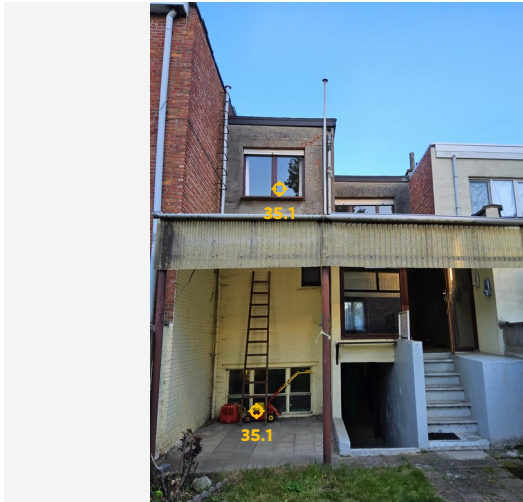
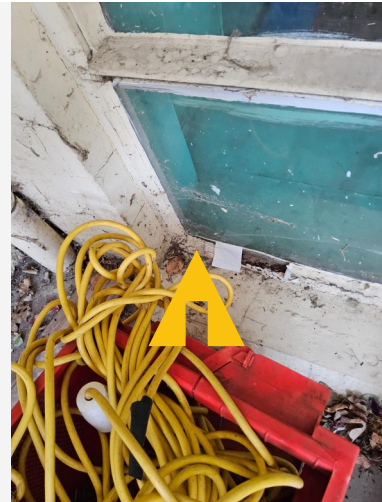
## Fiche 35: Mastiek tussen glas en kader schrijnwerk woning

Geen asbest
