# Asbestinventarisat attest

Thaliastraat 35, 2600 Antwerpen

Attestnummer : 20260220-000103.000

Uitgegeven op : 20.02.2026

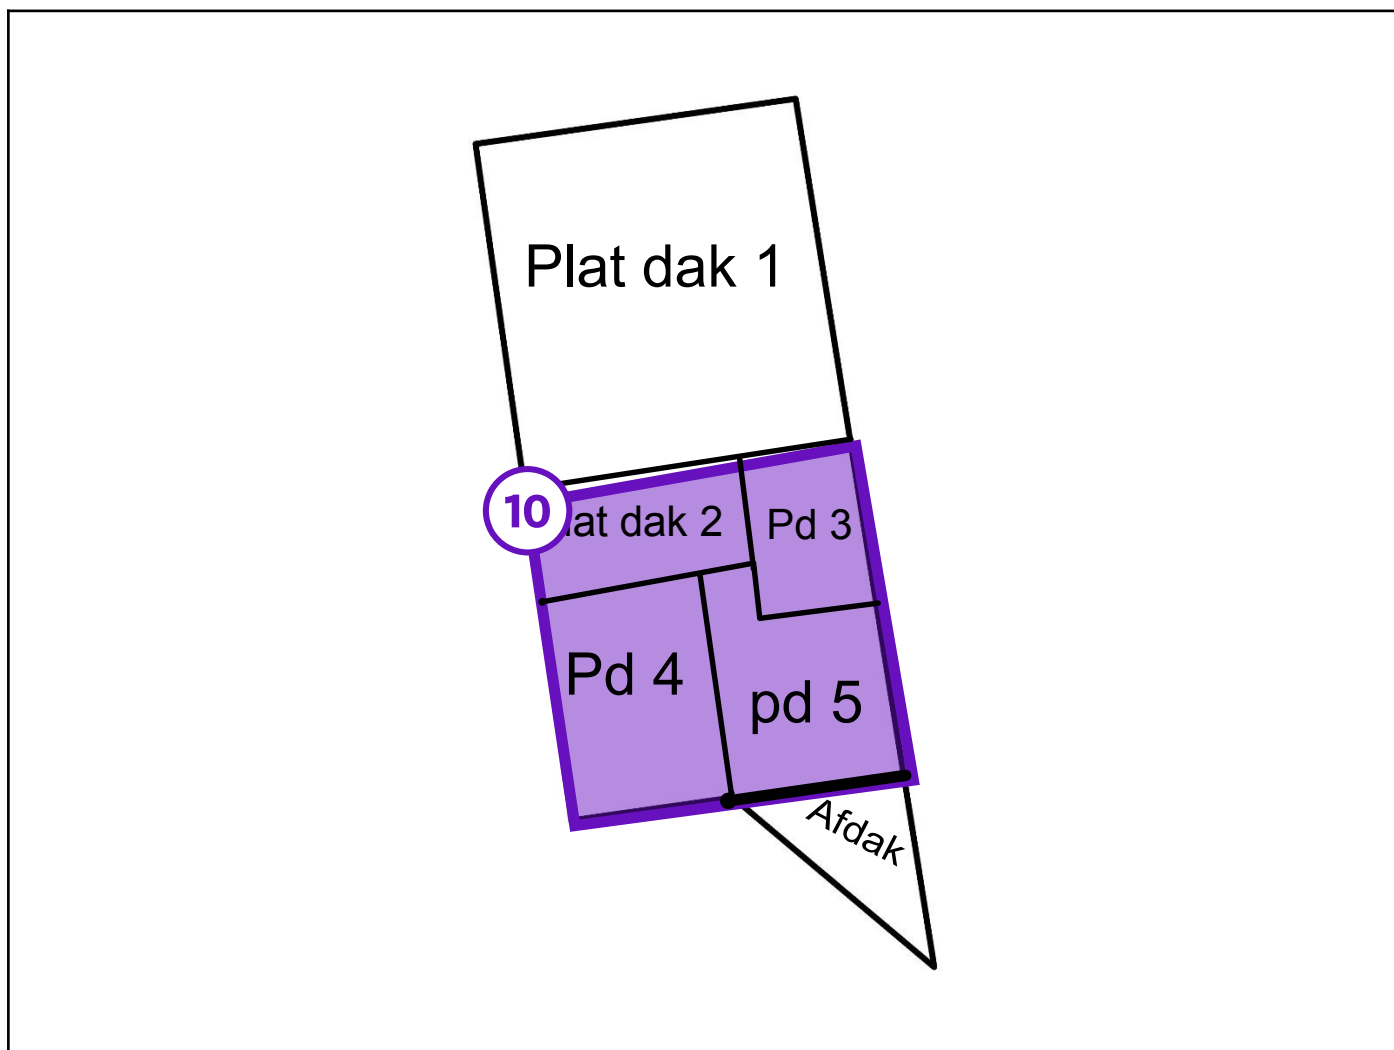
## Plan 1.20: Daken

| Beschrijving | Type | Actie |
|---|---|---|
| 10. Onderdaken platte dak 2,3,4 en 5 | Beperking | - |

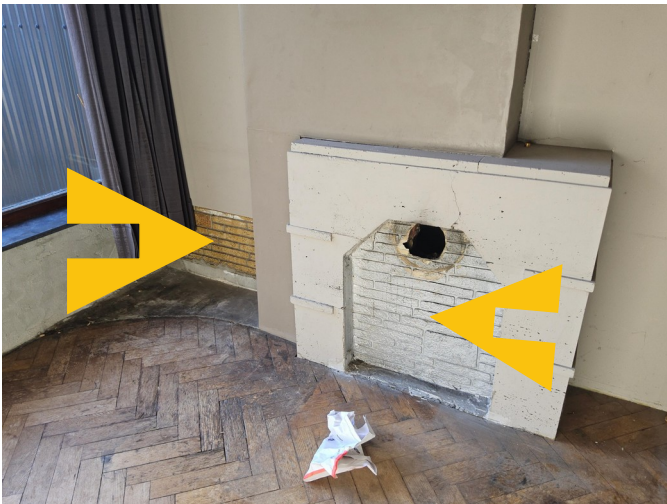
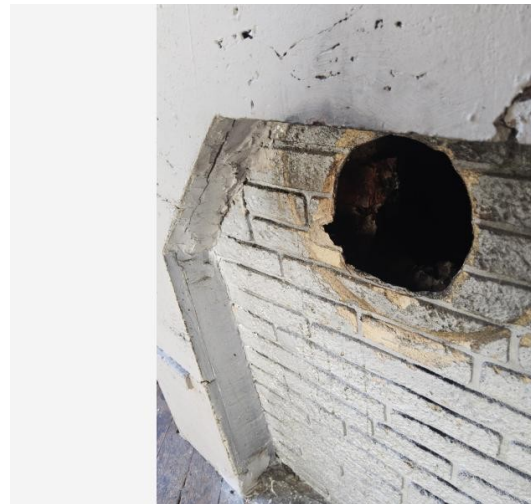
| Identificatiemethode | De asbestdeskundige beoordeelt het materiaal als asbesthoudend, en dit zonder monsternamen. |

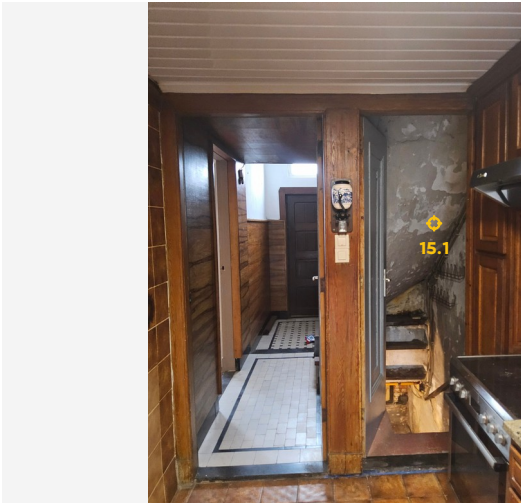
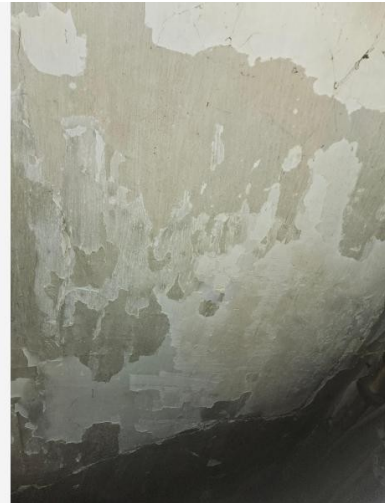
## Fiche 15: Pleisterwerk plafonds woning

Geen asbest

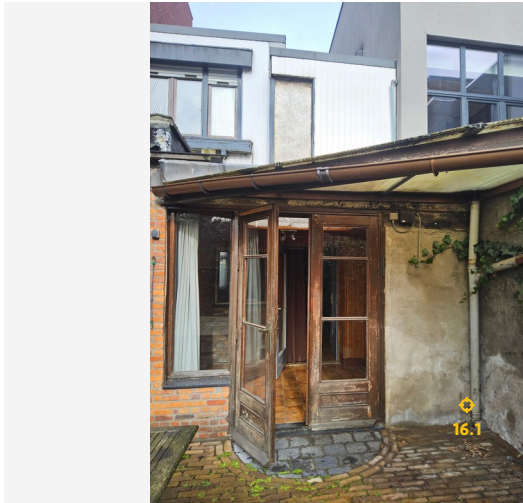
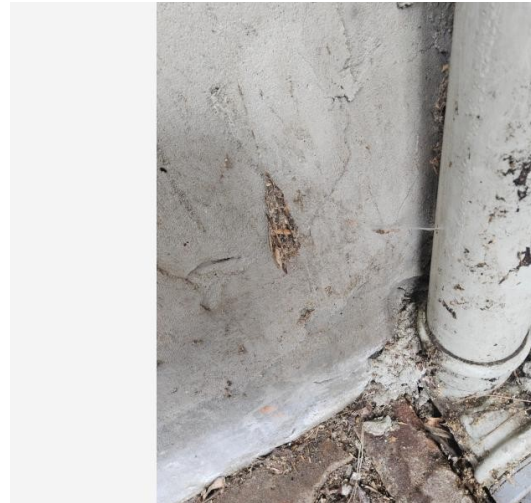
## Fiche 16: Cementering achtergevels woning

Geen asbest

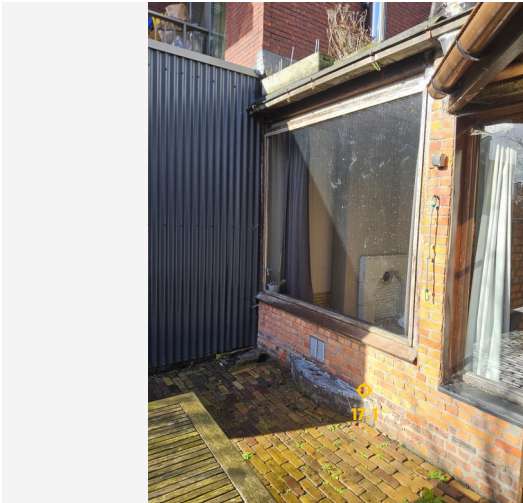
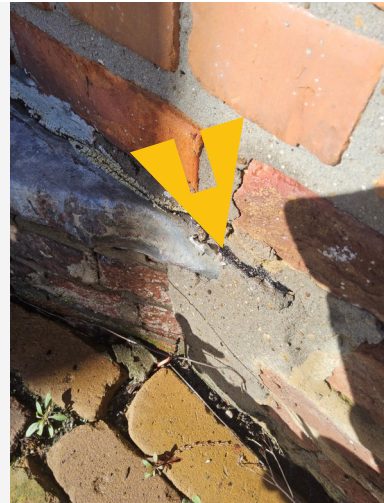
## Fiche 17: Waterkering achtergevel woning

Geen asbest

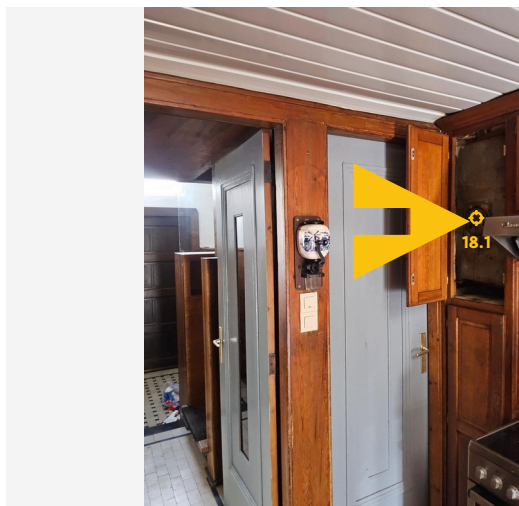
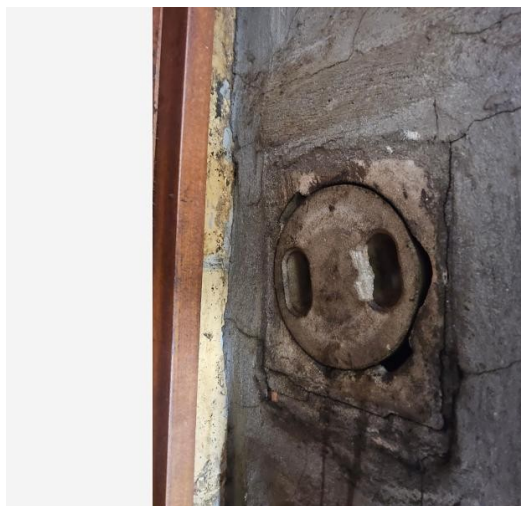
| Opmerking | Omvang niet vast te stellen binnen het kader van het niet-destructief onderzoek. |

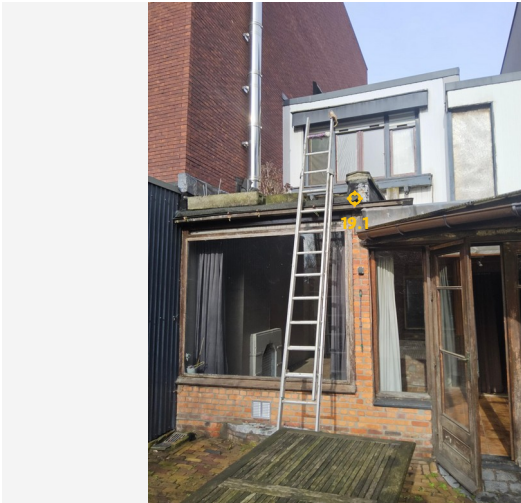
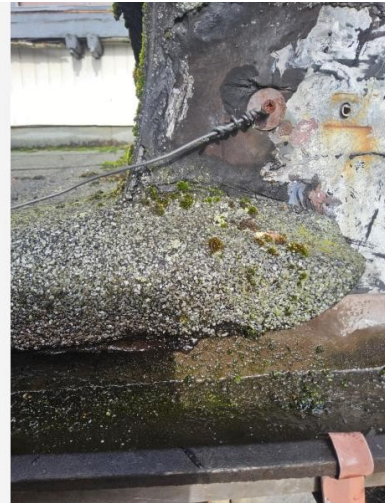
## Fiche 19: Roofing plat dak 4 en 5

Geen asbest

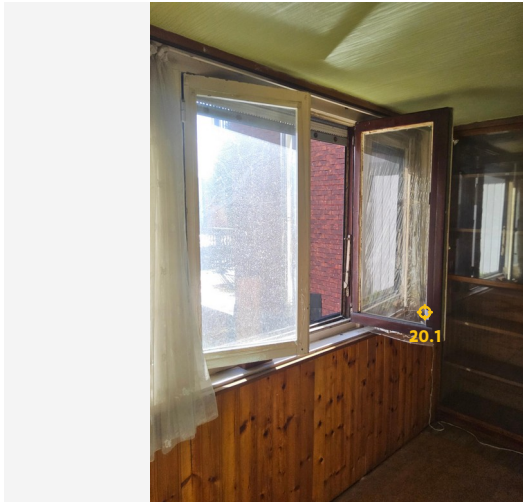
## Fiche 20: Stopverf tussen glas en kader raam slaapkamer 1

Geen asbest

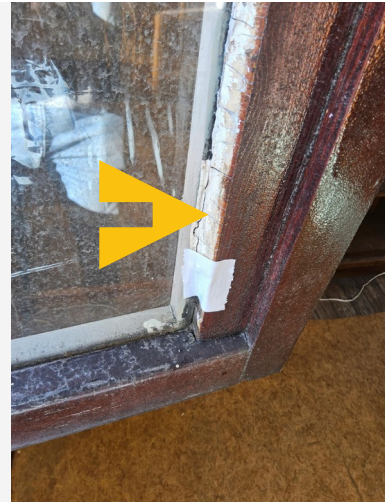
Detailfoto

Geen asbest

| # | Type | Referentie | Resultaat |
|---|---|---|---|
| 20.1 | Puntmonster | 8.2 | Geen asbest |

| Beschrijving | Stopverf tussen glas en kader raam slaapkamer 1 |

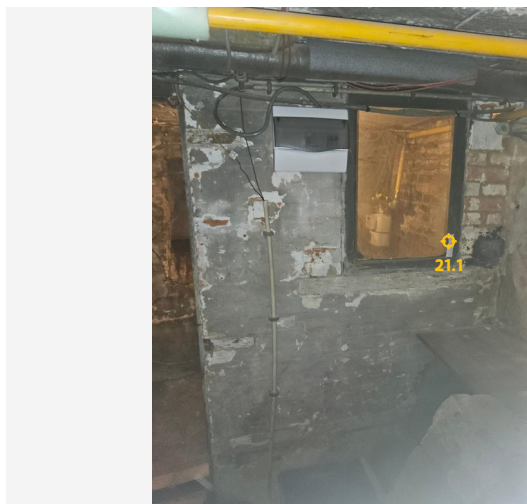
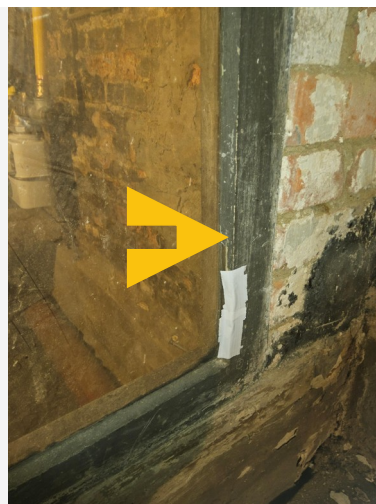
## Fiche 21: Stopverf tussen glas en kader raam kelder

Geen asbest

| # | Type | Referentie | Resultaat |
|---|---|---|---|
| 21.1 | Puntmonster | 8.1 | Geen asbest |
