# Asbestinventarisatetest

Niellonstraat 28, 2600 Antwerpen

Attestnummer : 20260227-000393.000

Uitgegeven op : 27.02.2026

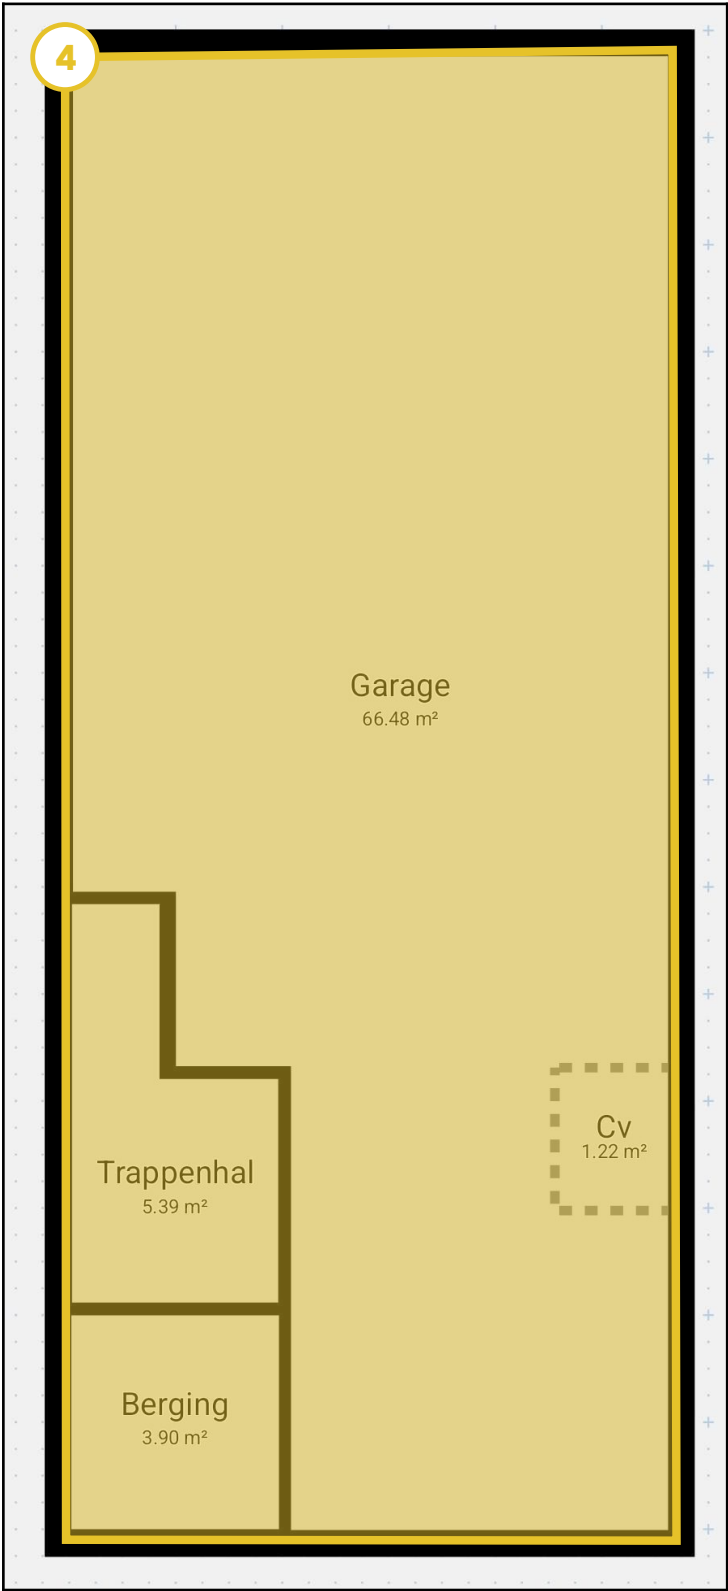
# Plan 1.2: Kelder

| 4. Bakeliet oude elektrische installaties woning | Asbestmateriaal | Zorgvuldig beheren |

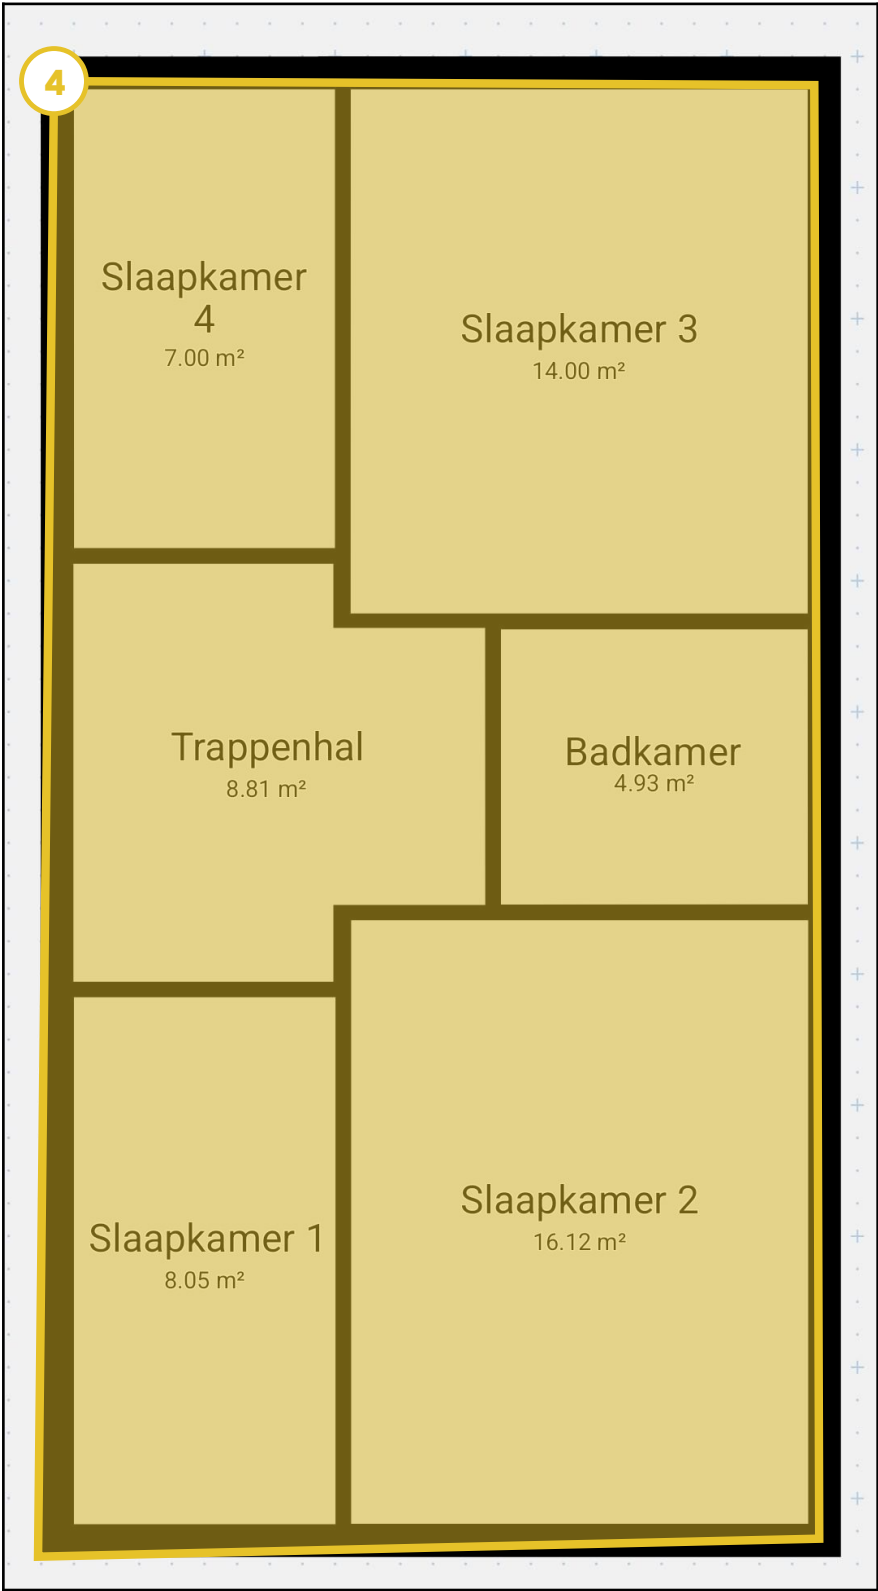
# Plan 1.10: Eerste verdieping

| 4. Bakeliet oude elektrische installaties woning | Asbestmateriaal | Zorgvuldig beheren |

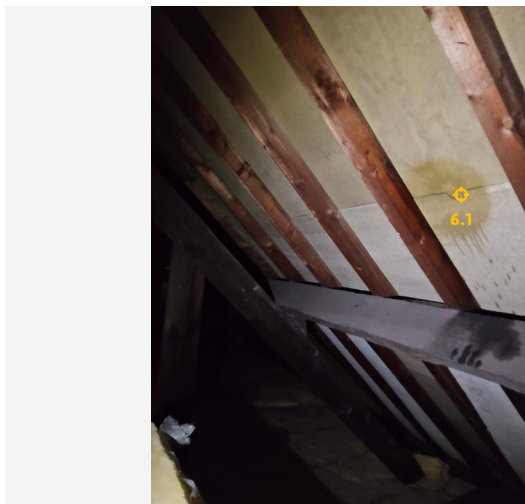
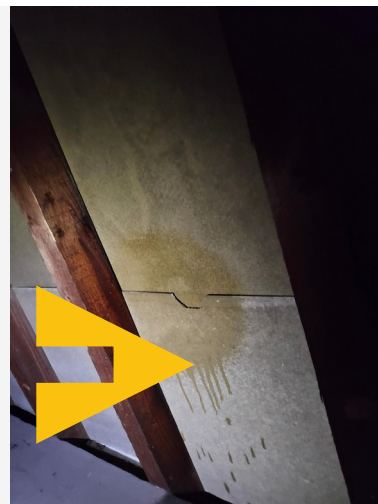
| Opmerking | Omvang niet vast te stellen binnen het kader van het niet-destructief onderzoek. Waarschijnlijk loopt deze koker verder door tot aan de straat. Meestal eigendom van een nutsbedrijf. |

- Eenvoudige handelingen: mag via doe-het-zelf of door werknemer(s) met opleidingsattest eenvoudige handelingen  
Indien het materiaal niet beschadigd geraakt en men stofvorming vermijdt mag dit eventueel door een doe-het-zelver of werknemer(s) met opleidingsattest eenvoudige handelingen verwijderd worden. Dit is enkel mogelijk mits het nemen van de juiste voorzorgsmaatregelen, het gebruik van de nodige PBM's (een aansluitend stofmasker beschermingsklasse FFP3, wegwerphandschoenen, een wegwerpoverall (Cat. III, Type 5 en 6) en afspoelbare schoenen) en mits het materiaal goed bevochtigd of gefixeerd wordt tijdens de verwijdering.

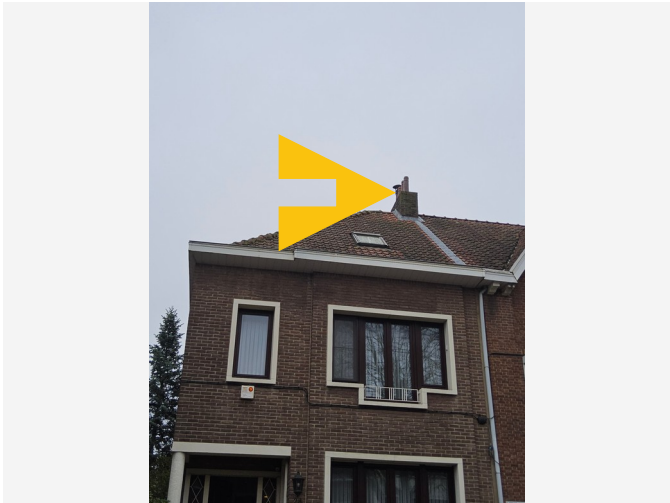
Situeringsfoto

- Plan 1.15: Daken

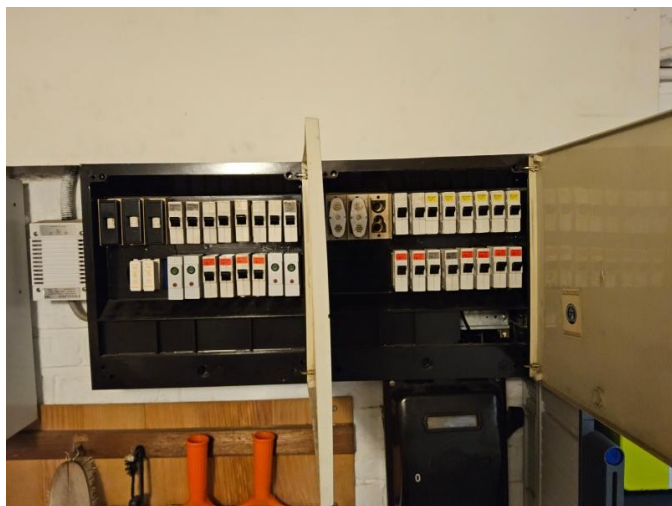
Detailfoto

| Basis voor advies | De asbestdeskundige beoordeelt het materiaal als asbesthoudend op basis van een beoordeling met het blote oog. |

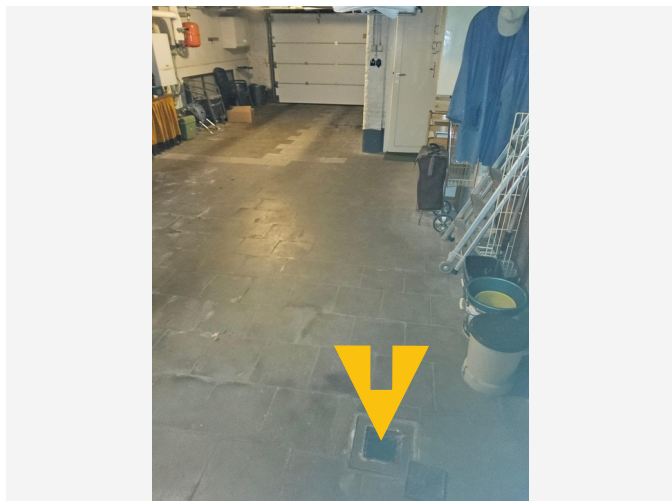
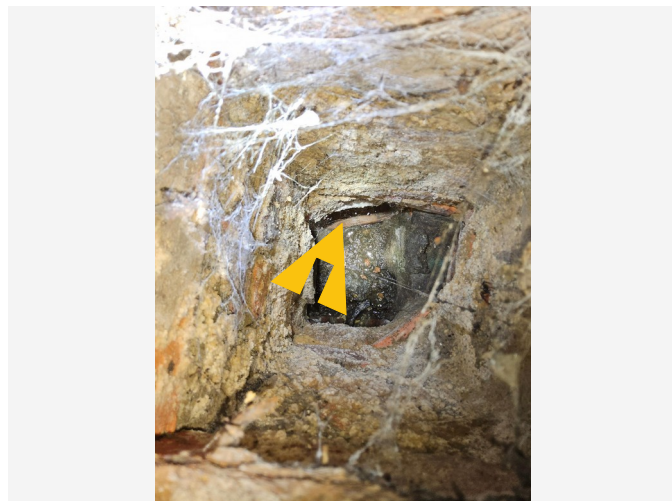
## Fiche 11: Waarneembare ondergrondse afvoerleidingen garage en buitenomgeving

| Basis voor advies | De asbestdeskundige beoordeelt het materiaal als niet-asbestverdacht. |

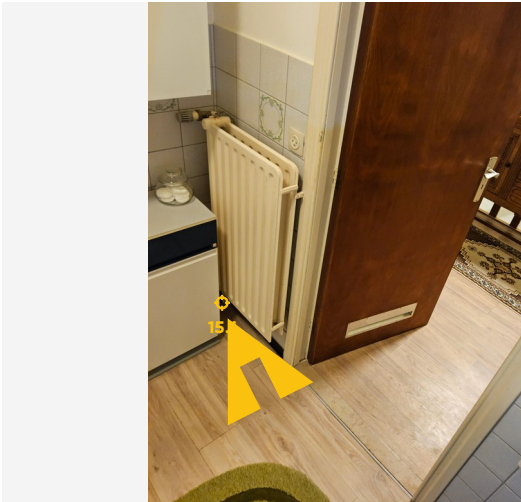
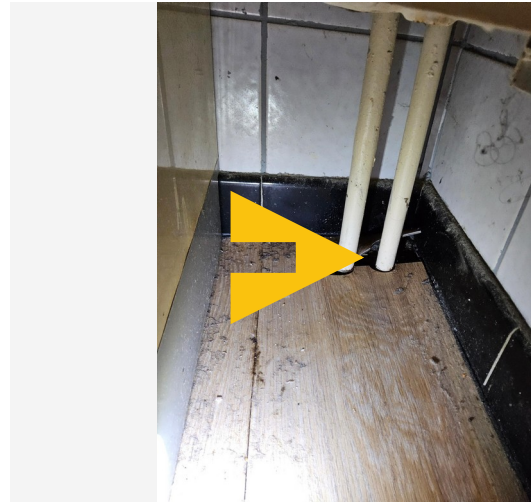
## Fiche 15: Oud vloerzeil onder vloerbekleding badkamer

Geen asbest

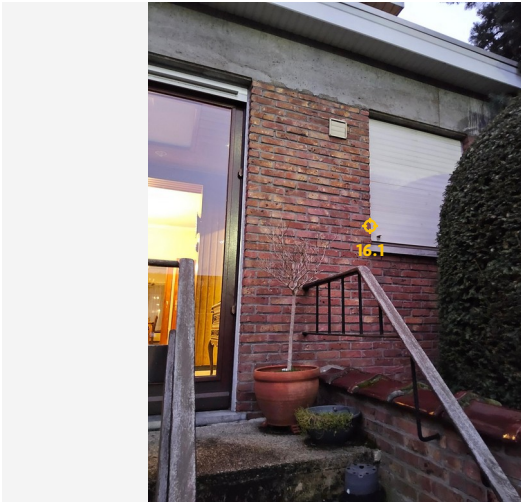
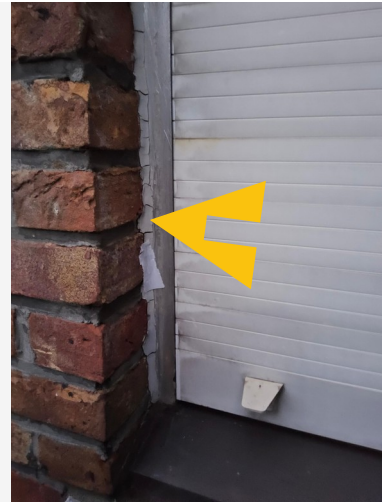
## Fiche 16: Mastiek tussen kader schrijnwerk en metselwerk uitbouw woning

Geen asbest

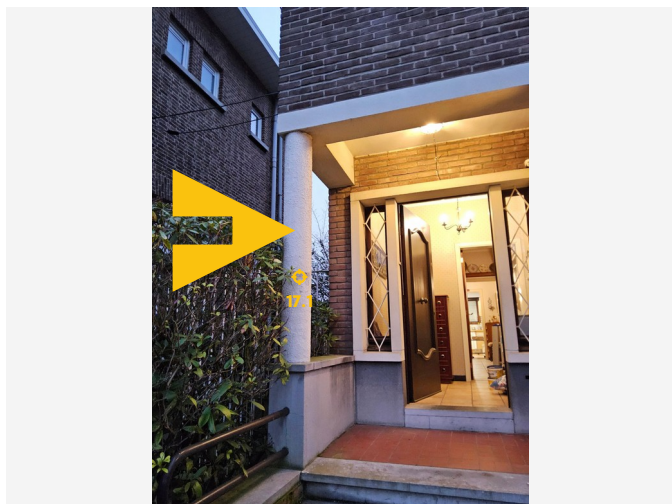
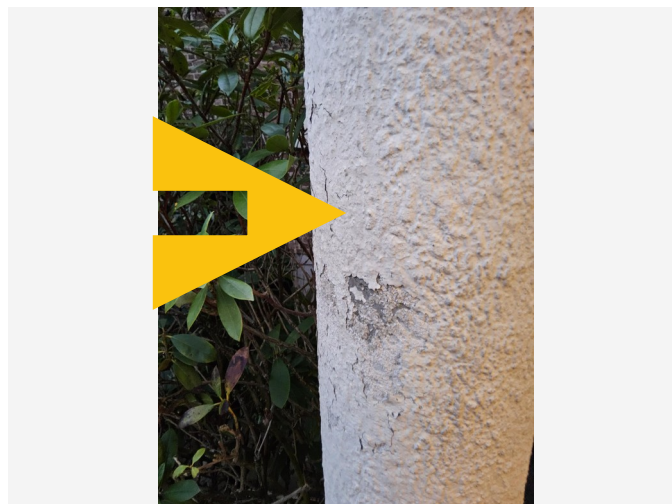
## Fiche 17: Zuil voorgevel woning

Geen asbest

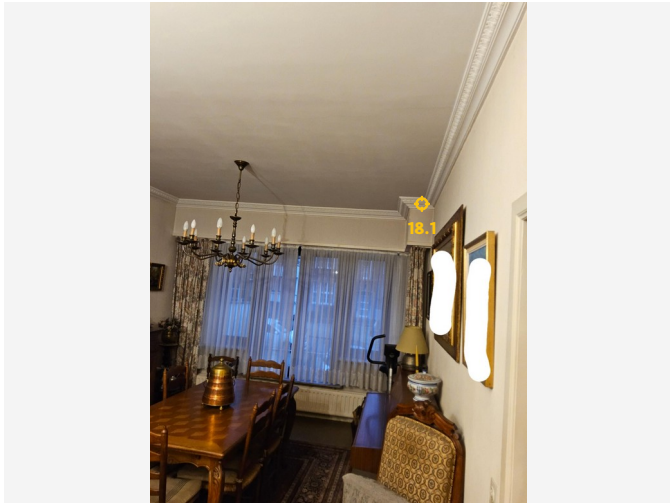
## Fiche 18: Kroonlijsten woonkamer

Geen asbest

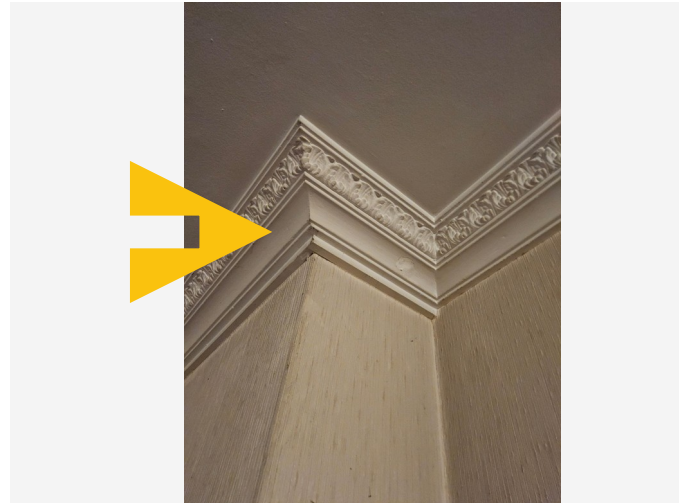
Detailfoto

Geen asbest

| Beschrijving | Kroonlijsten woonkamer |
| Opmerking | De kroonlijsten in de eetkamer zijn vervaardigd uit niet-asbestverdachte kunststof. |

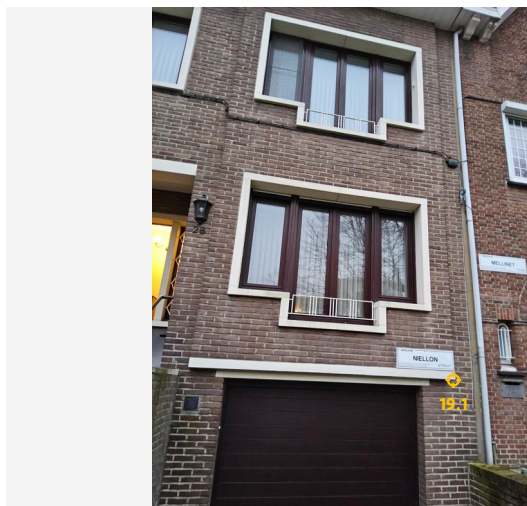
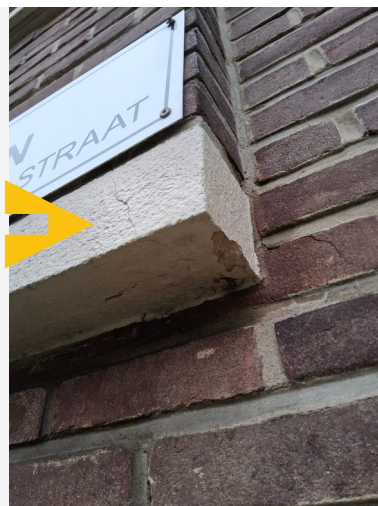
## Fiche 19: Crepi voorgevel woning

Geen asbest

| Beschrijving | Crepi voorgevel woning |

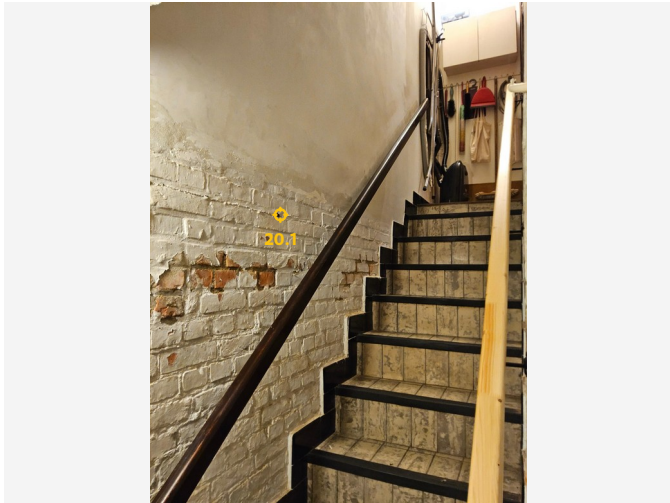
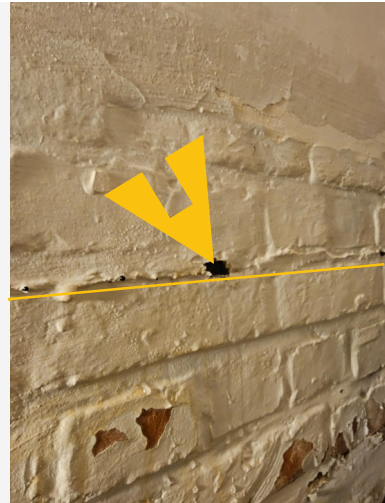
Geen asbest

| Beschrijving | Waterkering keldermuren |
| Opmerking | Omvang niet vast te stellen binnen het kader van het niet-destructief onderzoek. Mogelijks beschikken alle keldermuren over dit type waterkering. |

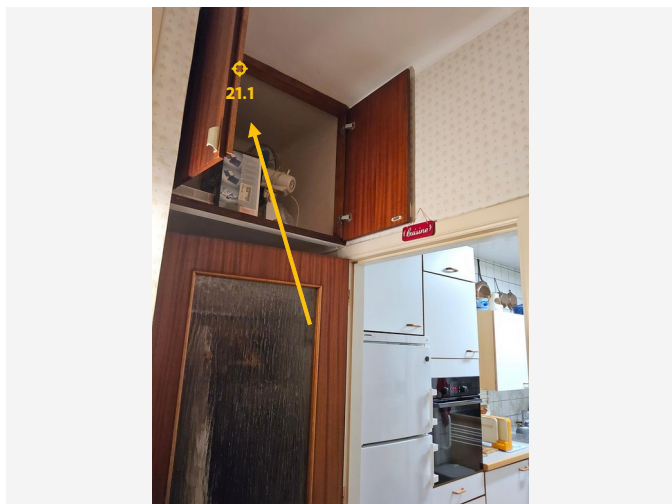
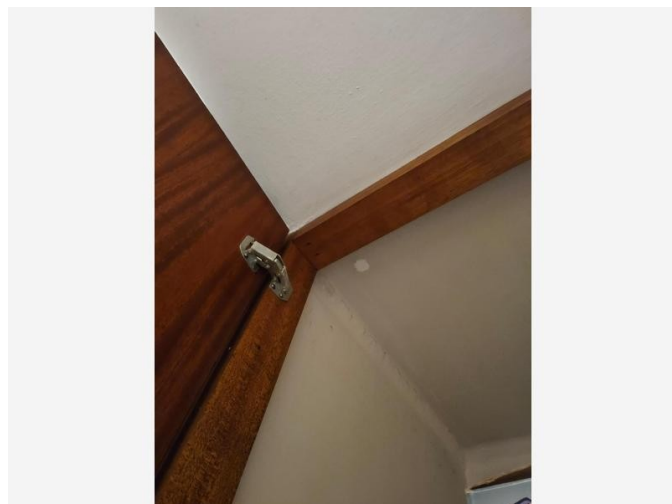
## Fiche 21: Pleisterwerk plafonds woning

Geen asbest

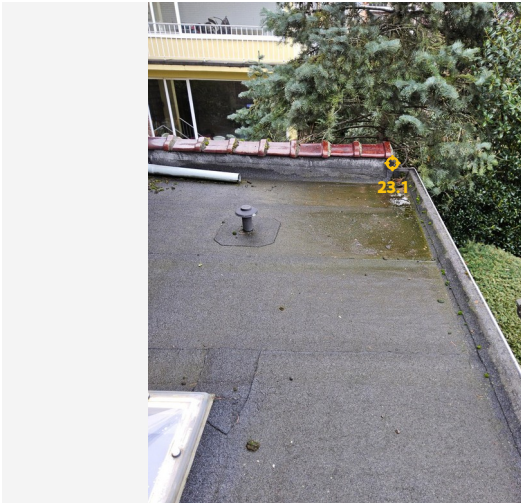
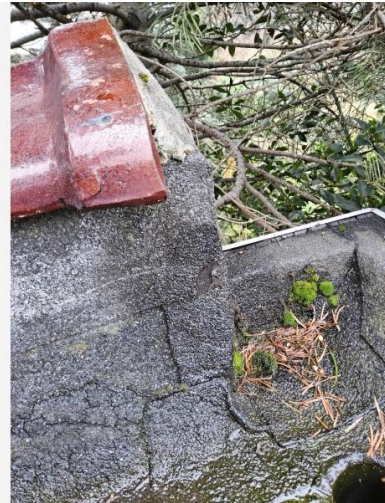
## Fiche 23: Roofing plat dak woning

Geen asbest

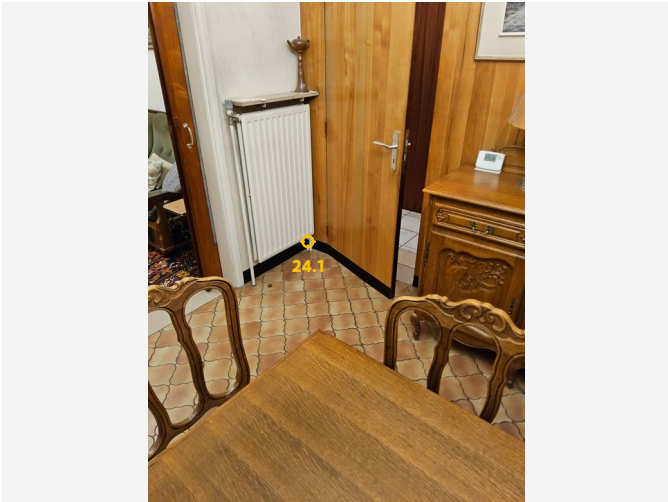
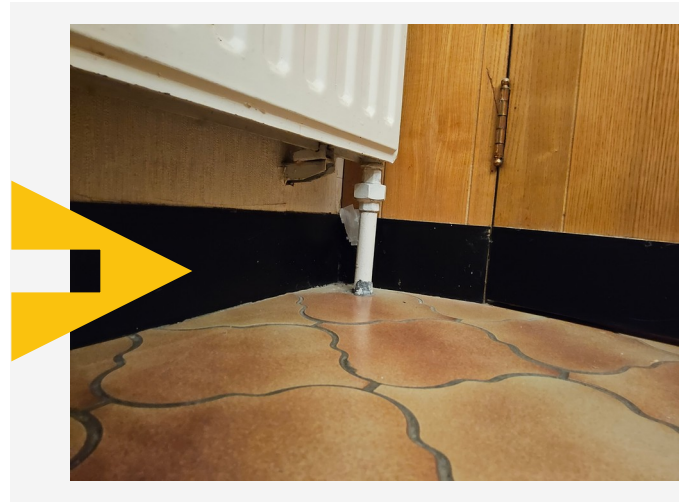
## Fiche 24: Plinten eetkamer en trappenhall gelijkvloers (vinyl)

Geen asbest

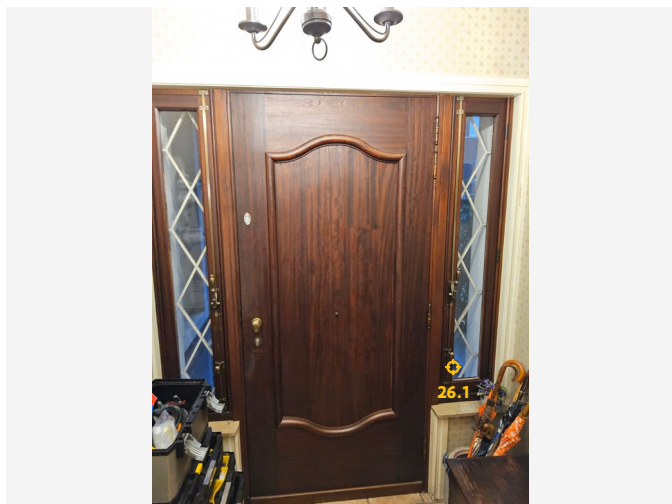
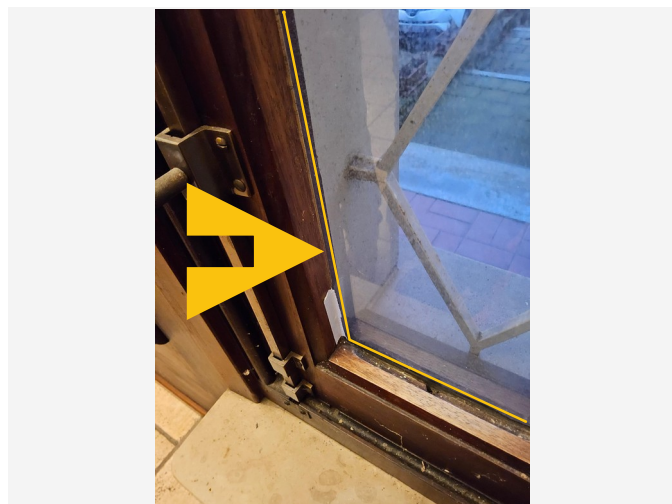
## Fiche 26: Mastiek tussen glas en kader ramen inkomhal

Geen asbest
