# Asbestinventarisatetest

Spoorweglei 2, 2860 Sint-Katelijne-Waver

Attestnummer : 20260104-000105.000

Uitgegeven op : 04.01.2026

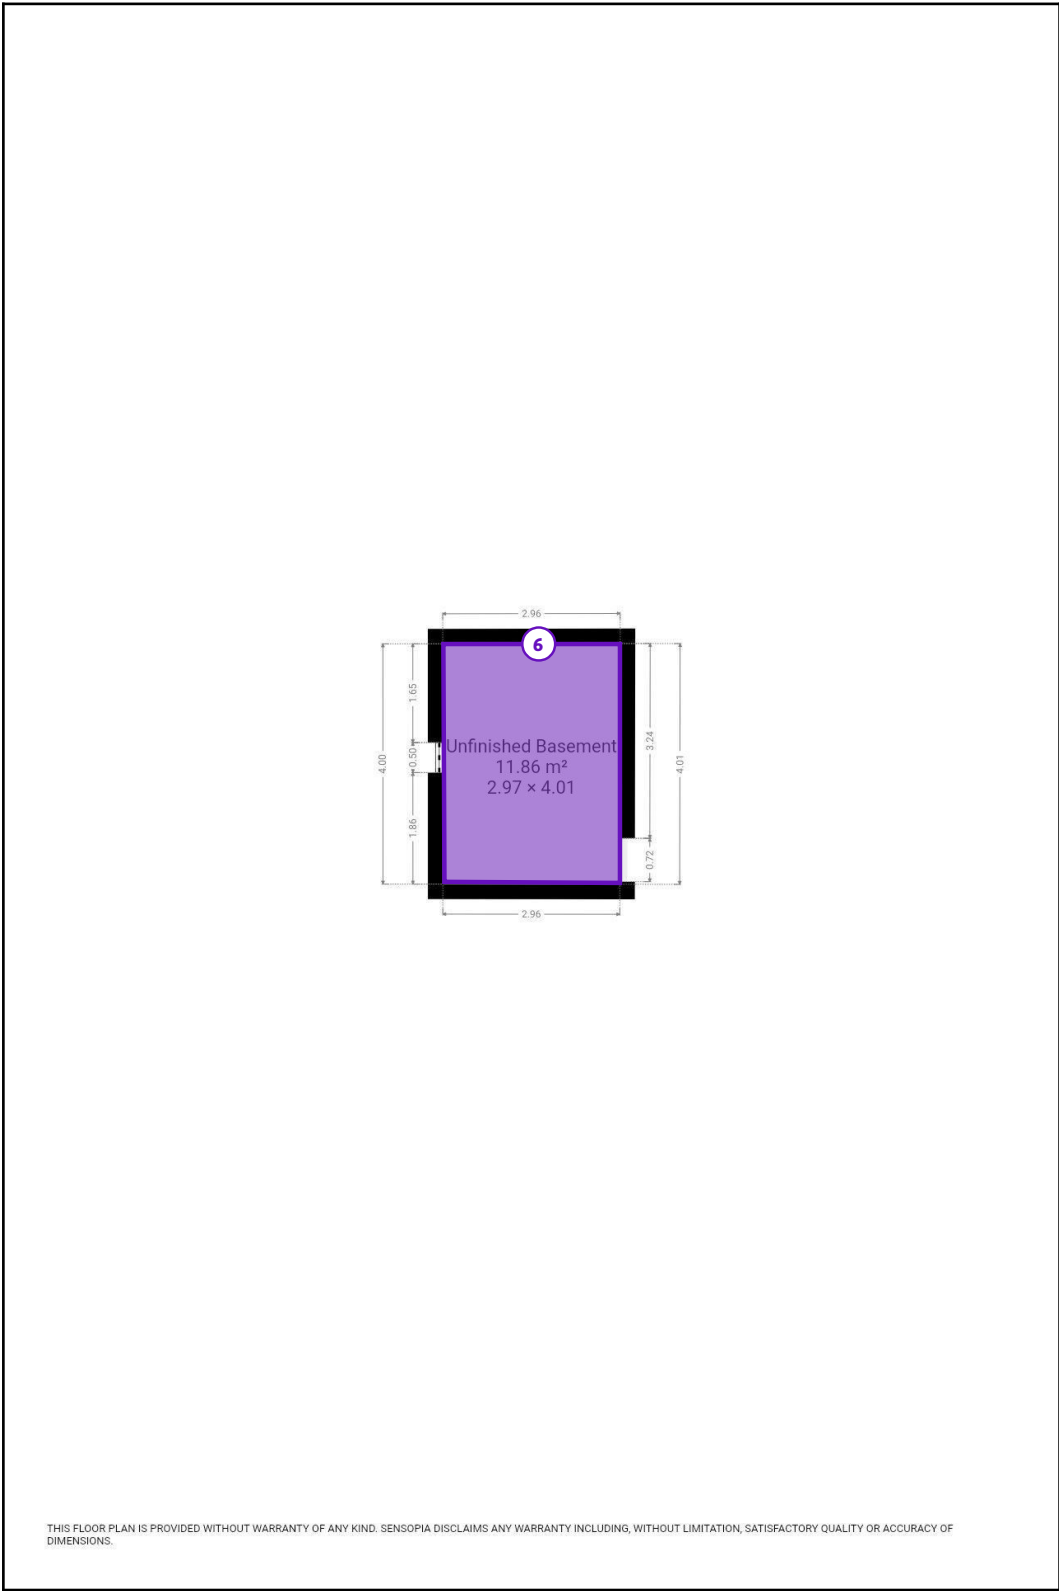
# Plan 1.2: V-1 Beperking

| 6. Kelder/slaapkamer | Beperking | - |

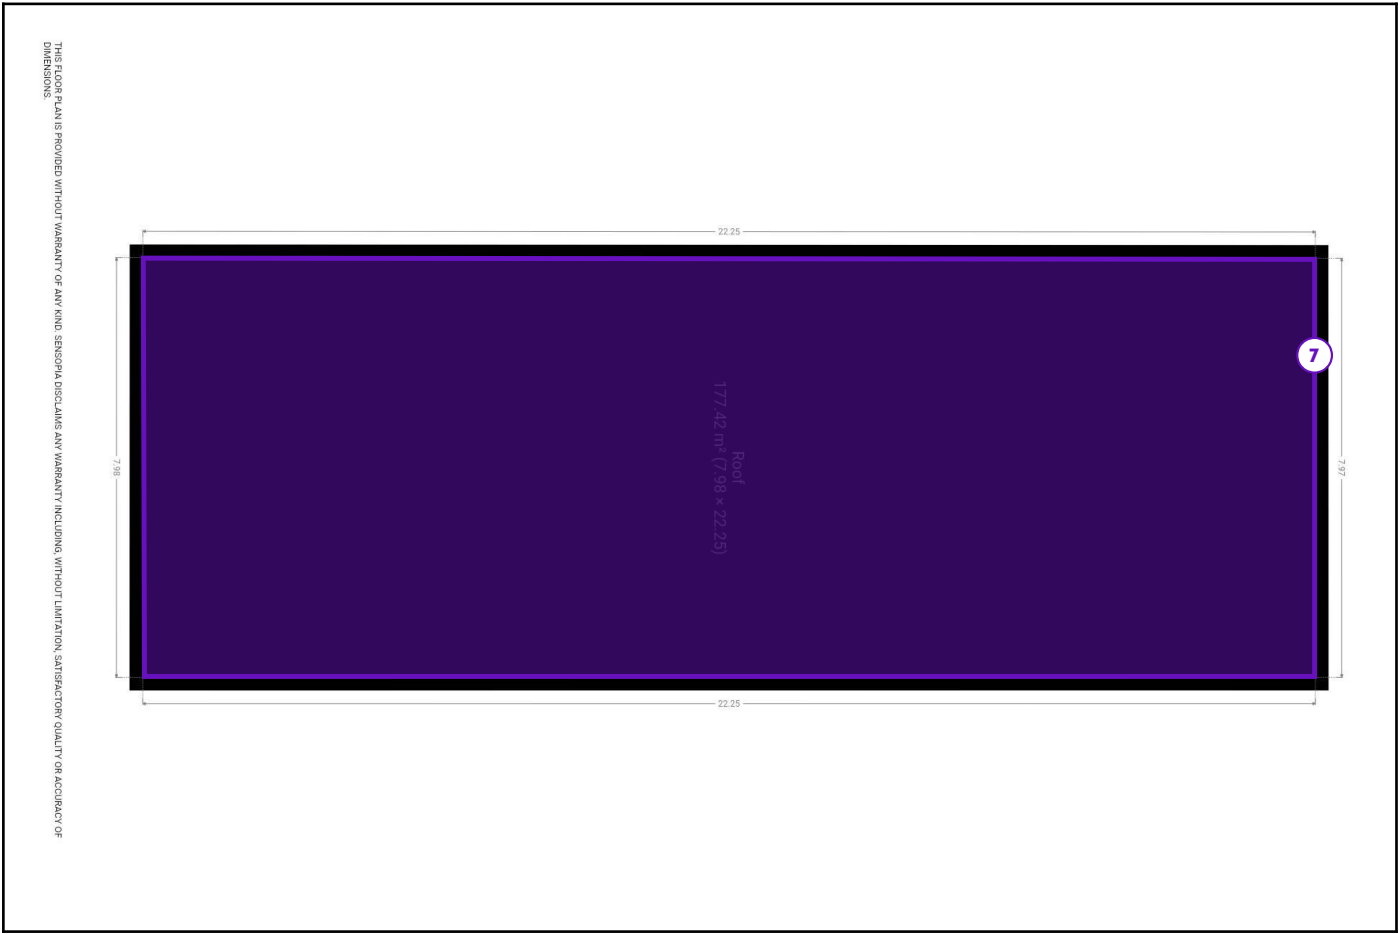
# Plan 1.11: Beperking rookgaskanalen

| Beschrijving | Type | Actie |
|---|---|---|
| 7. Materialen van rookgaskanalen | Beperking | - |

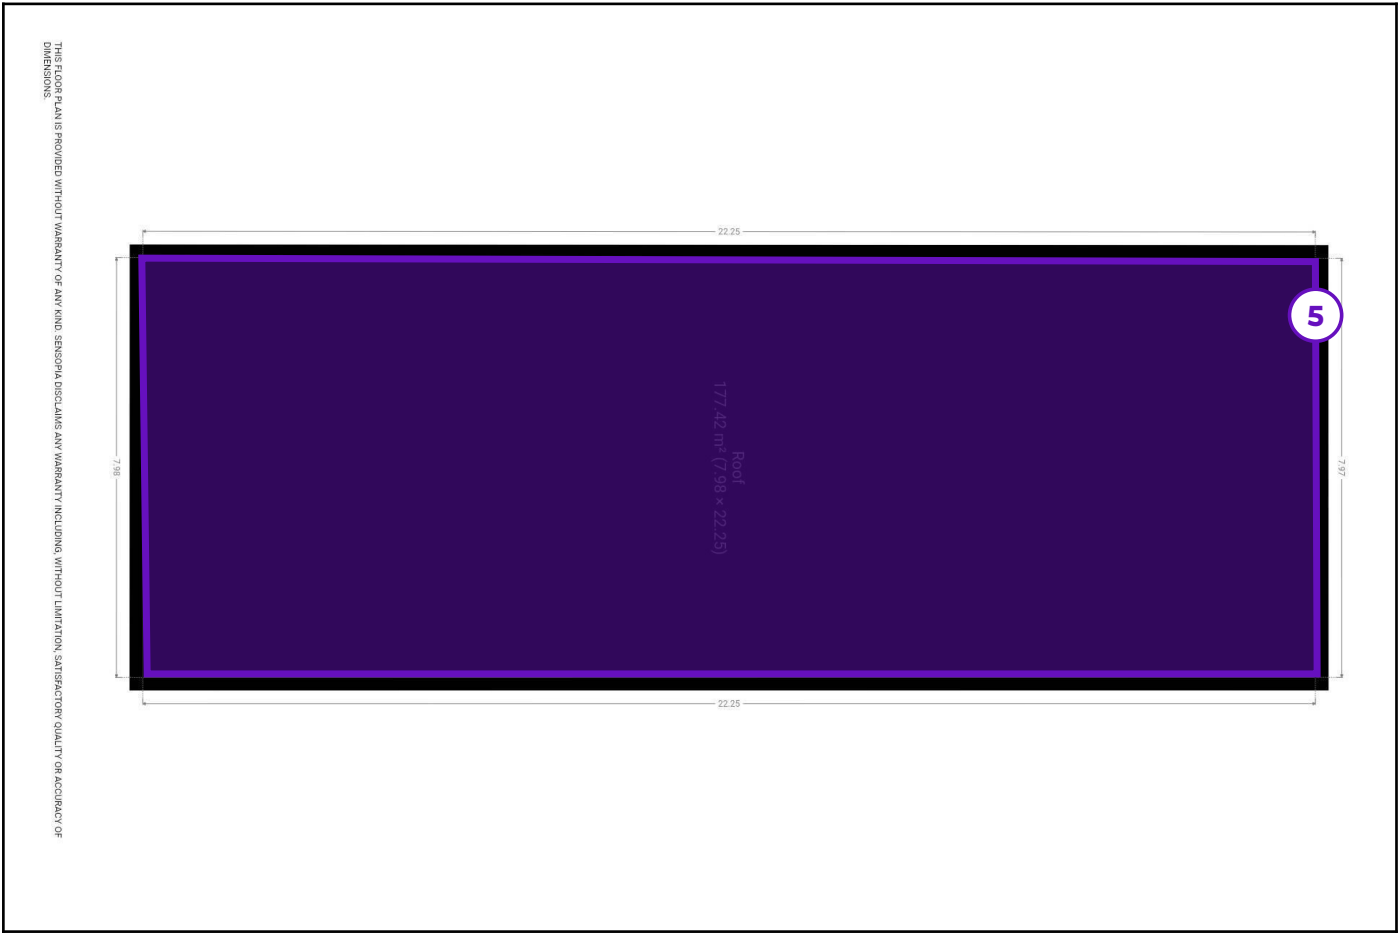
# Plan 1.12: Beperking onderdak

| Beschrijving | Type | Actie |
|---|---|---|
| 5. Materialen onder de dakbedekking (onderdak, ...) | Beperking | - |

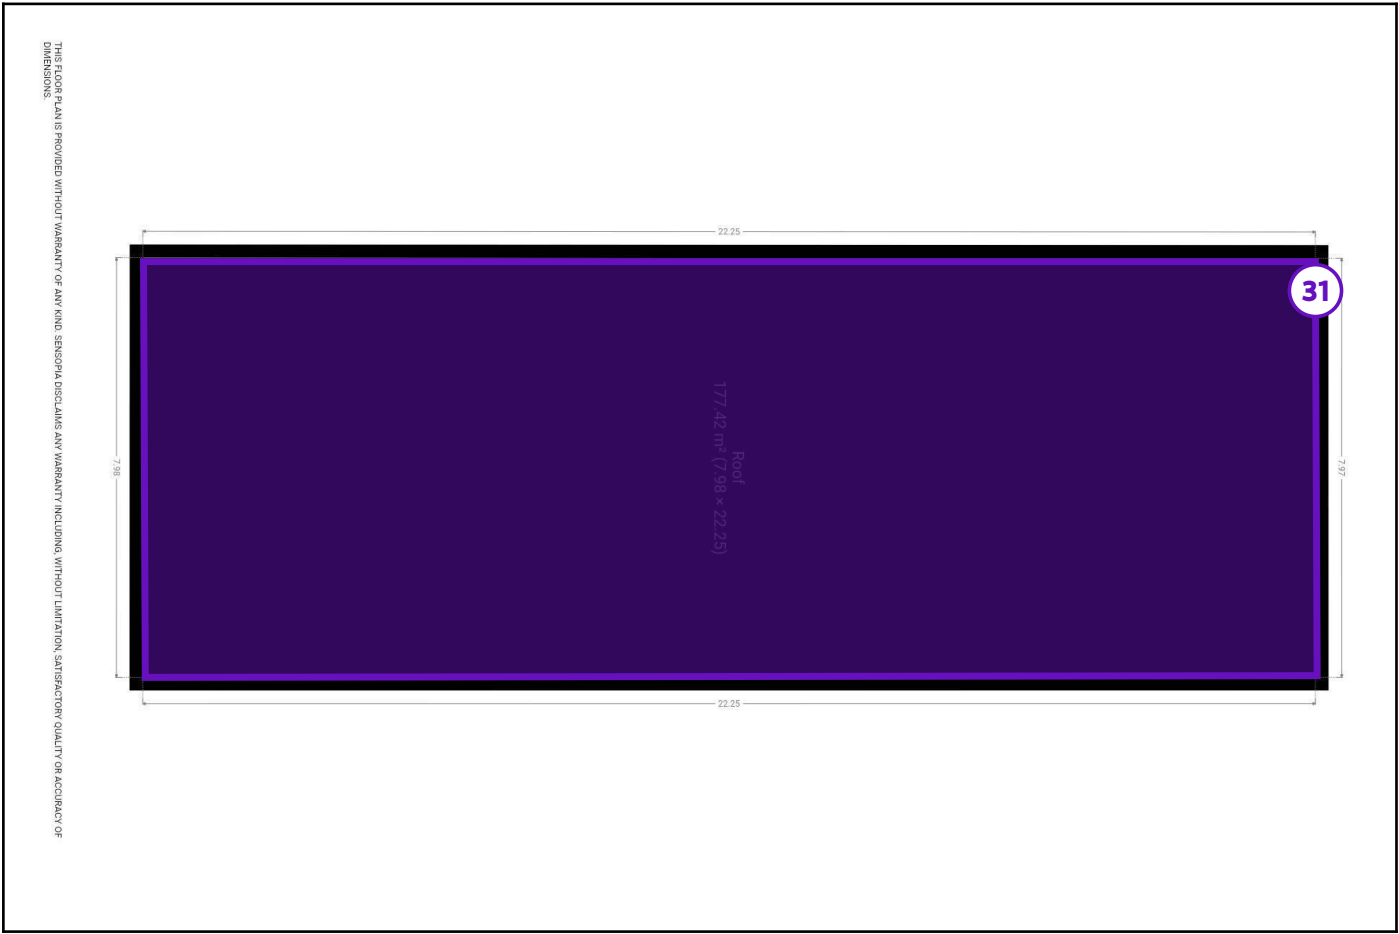
# Plan 1.13: Dakbekleding

| Beschrijving | Type | Actie |
|---|---|---|
| 2. Cementpleister (Schoorsteen) | Asbestmateriaal | Verwijderen |

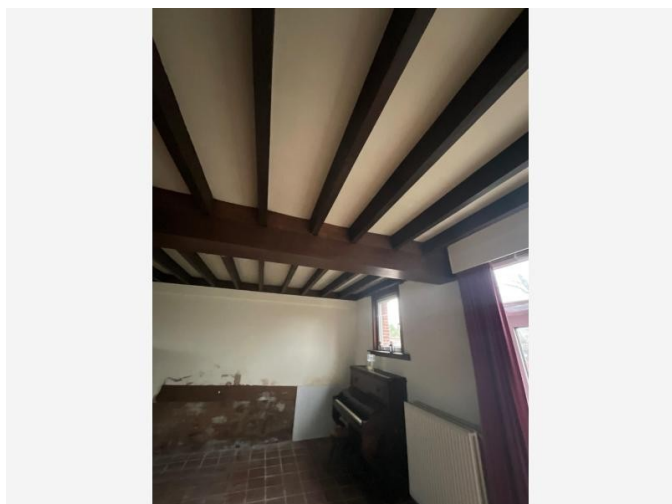
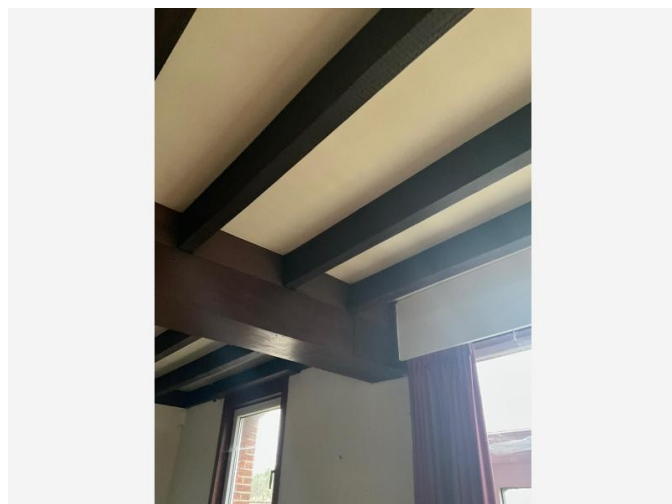
## Fiche 12: Mogelijks verdachte toepassing achter vals plafond

| Primaire drager | Plafond |

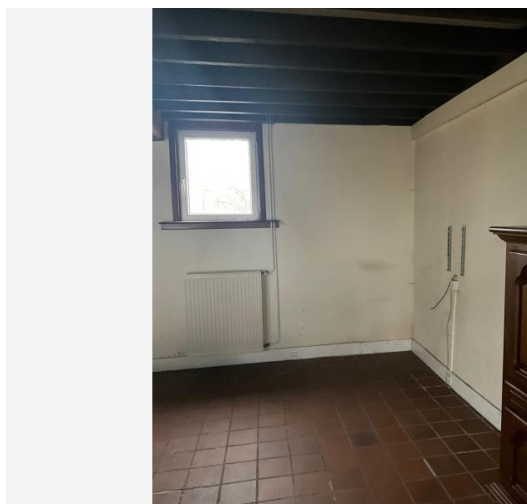
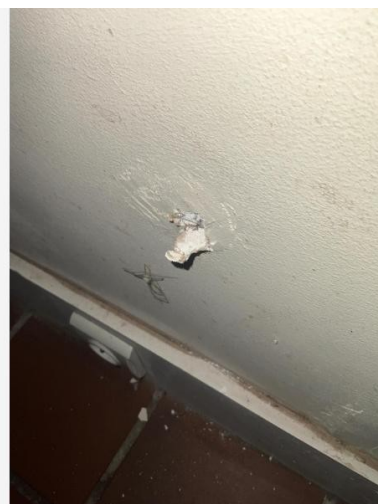
## Fiche 15: Mogelijks verdachte toepassing achter valse wand

| Basis voor advies | Beoordeling op basis van expertise met een vaststelling door de asbestdeskundige. |
| Primaire drager | Binnenwand |

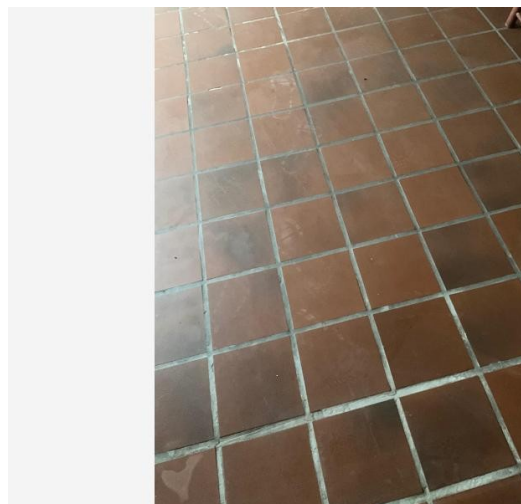
Detailfoto

Oude tegels/ vloeren kunnen mogelijk verlijmd zijn met asbesthoudende materialen.

Onder de huidige vloeren kunnen nog restanten aanwezig zijn van oude vloeren.

Bij verwijdering kan verder destructief of aanvullend onderzoek hierover uitsluitsel geven.

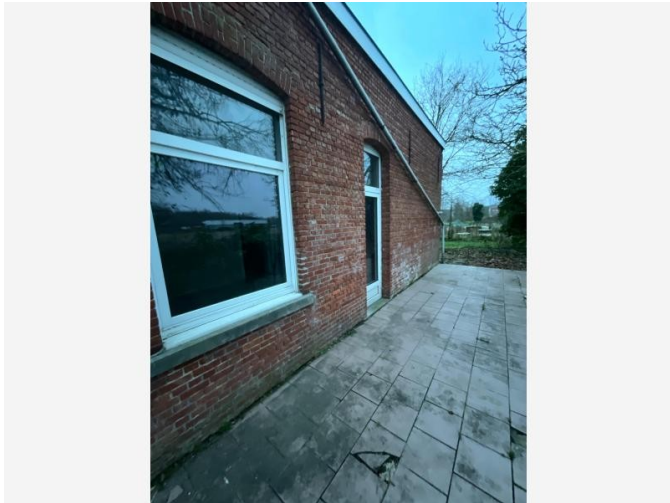
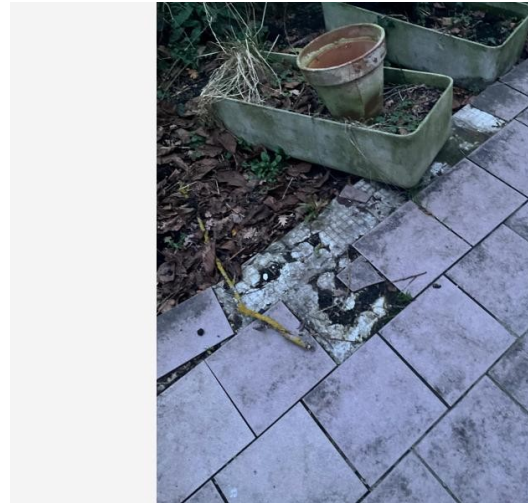
## Fiche 17: Lijm terrastegels

Geen asbest

| # | Type | Referentie | Resultaat |
|---|---|---|---|
| 17.1 | Mengmonster | MM08 | Geen asbest |

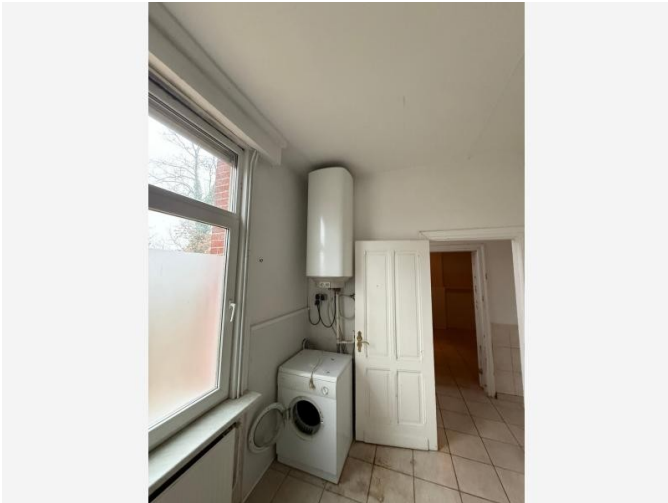
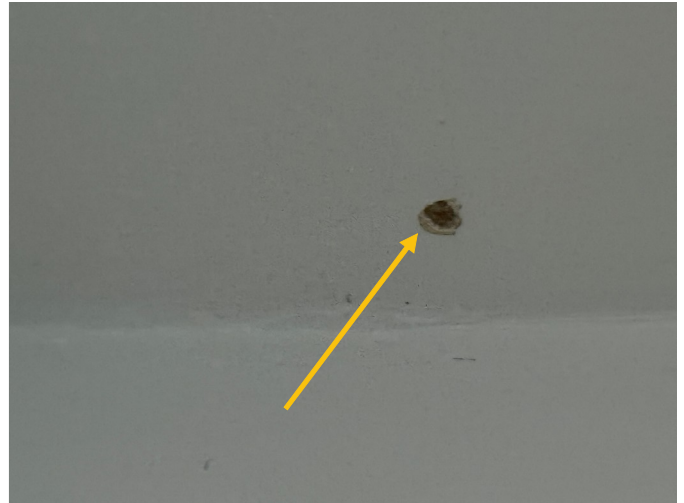
## Fiche 18: Pleisterwerk plafond

Geen asbest

| # | Type | Referentie | Resultaat |
|---|---|---|---|
| 18.1 | Mengmonster | MM07 | Geen asbest |

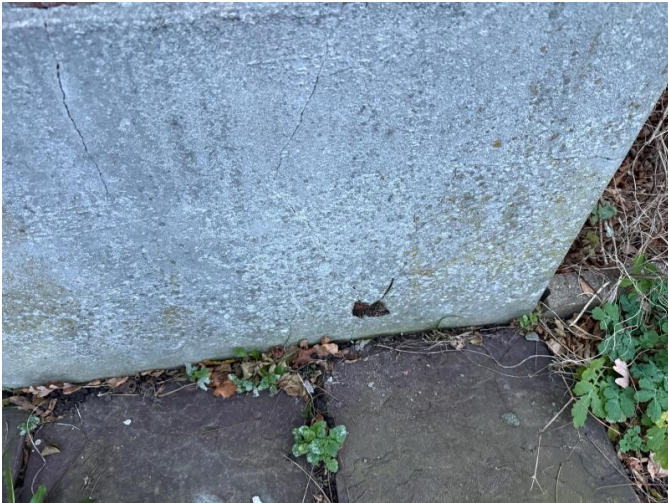
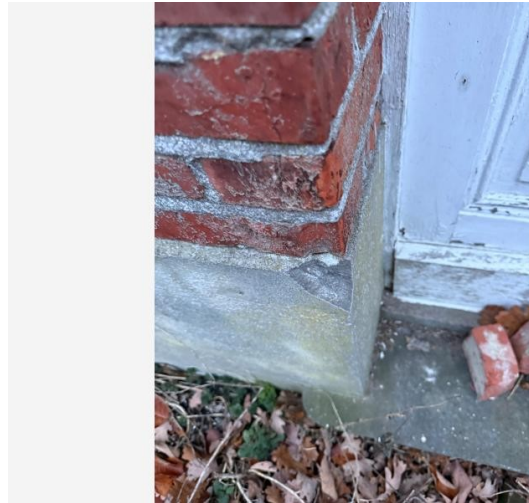
## Fiche 19: Cementpleister (Voorgevel)

Geen asbest

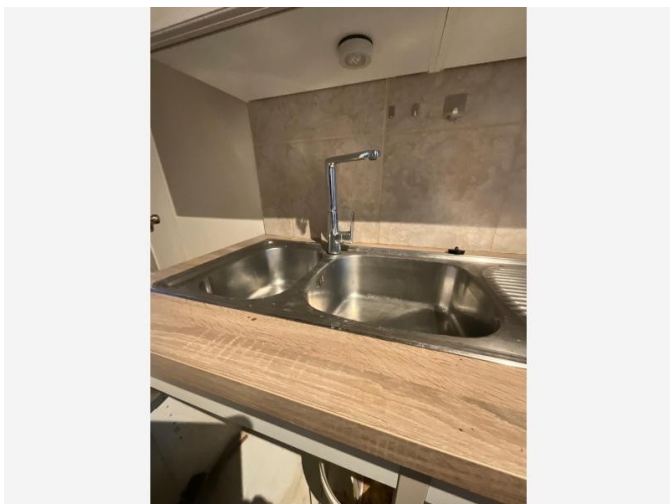
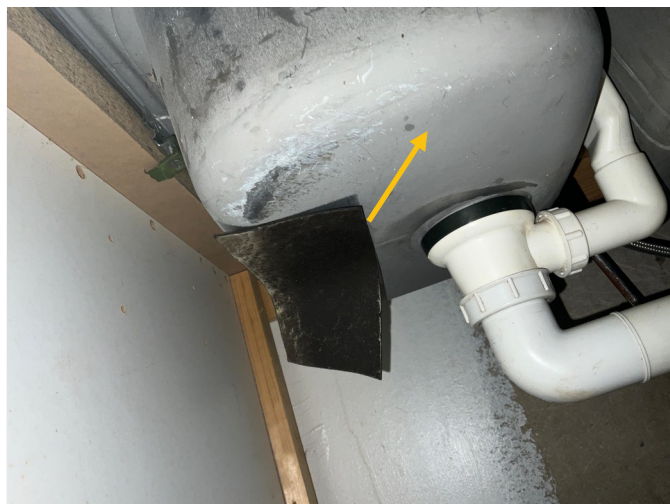
## Fiche 21: Coating gootsteen (Keuken)

Geen asbest

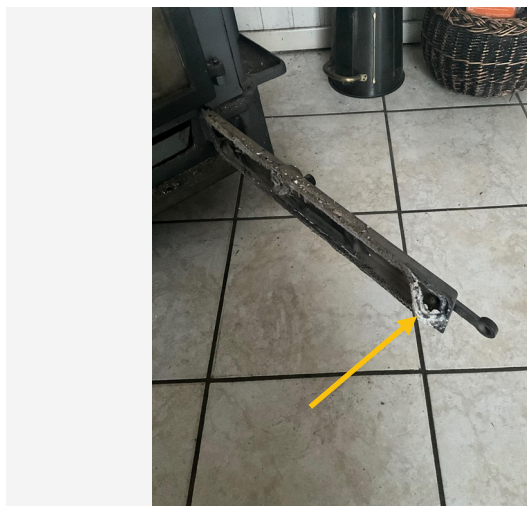
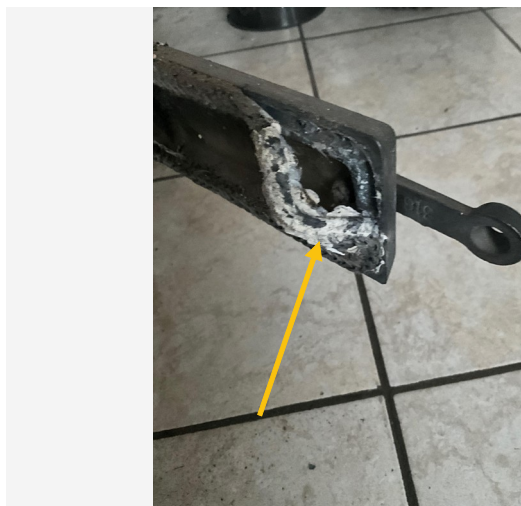
## Fiche 22: Kachelkoord aslade

Geen asbest

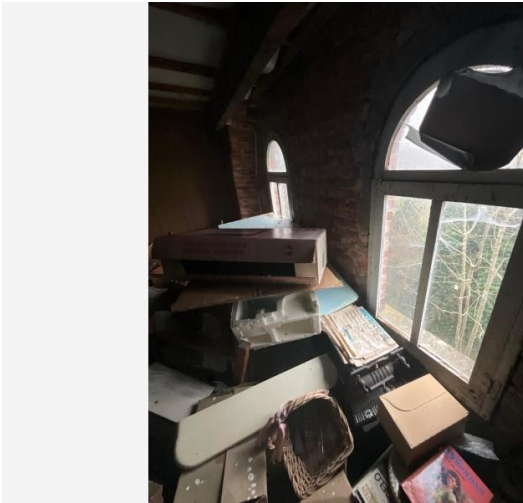
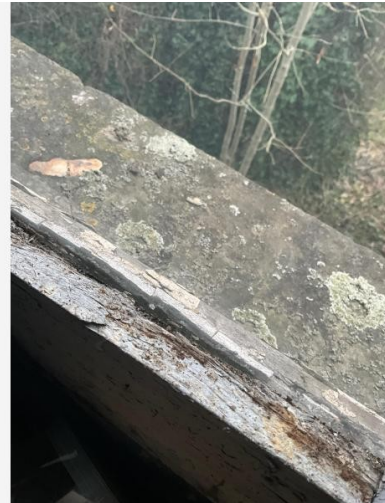
## Fiche 23: Kitwerk raam (Zijgevel)

Geen asbest

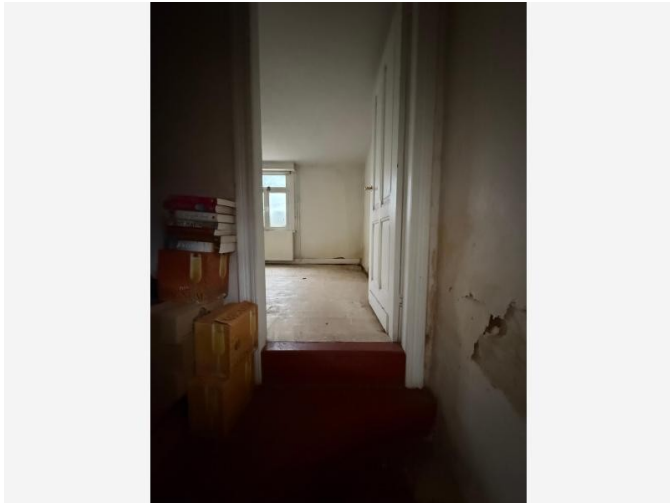
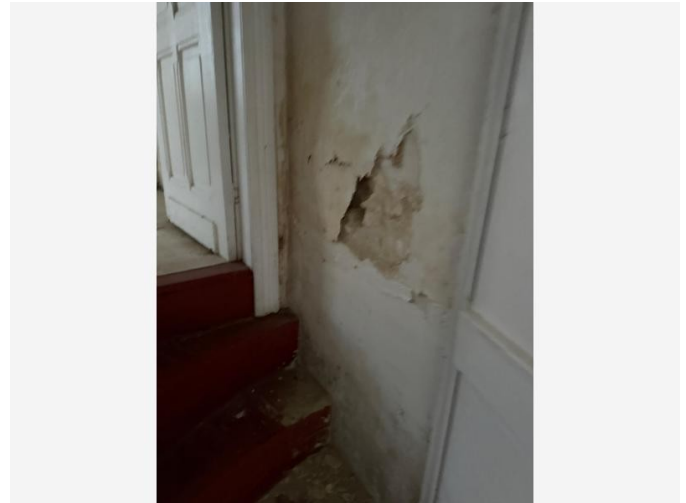
## Fiche 24: Pleisterwerk wand

Geen asbest

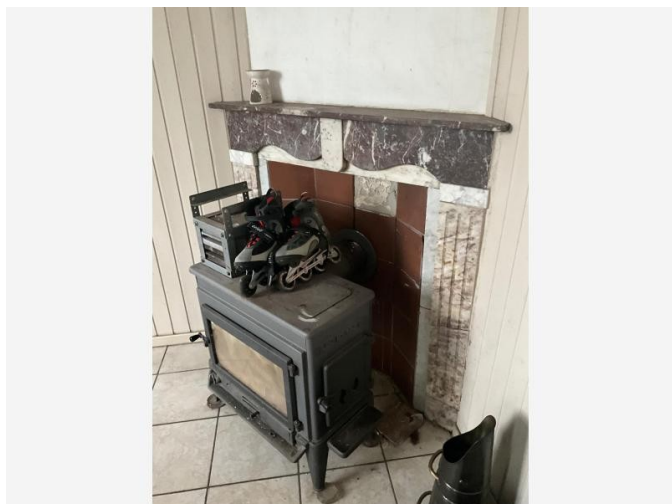
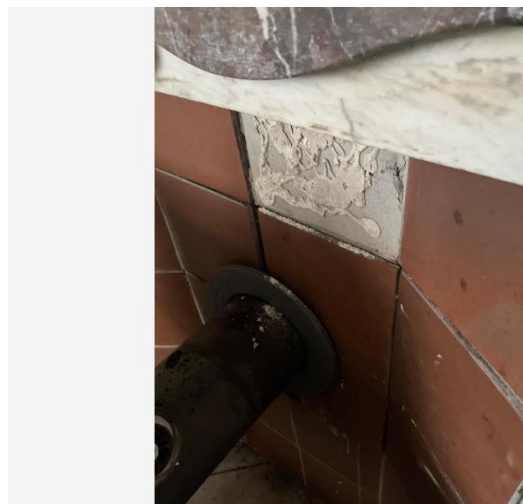
## Fiche 25: Lijm wandtegels (schouwmantel)

Geen asbest

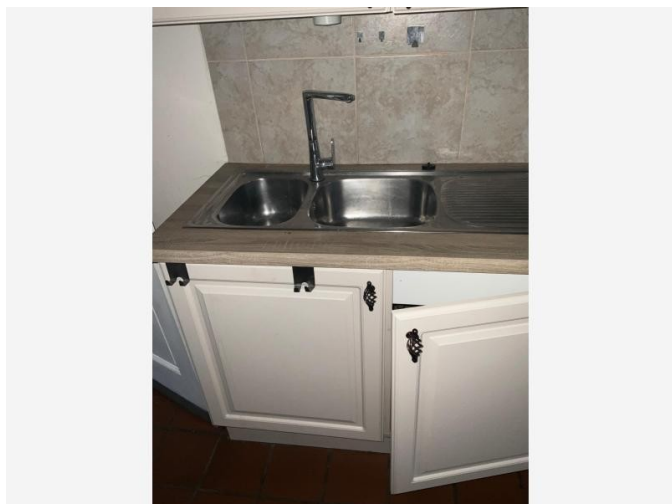
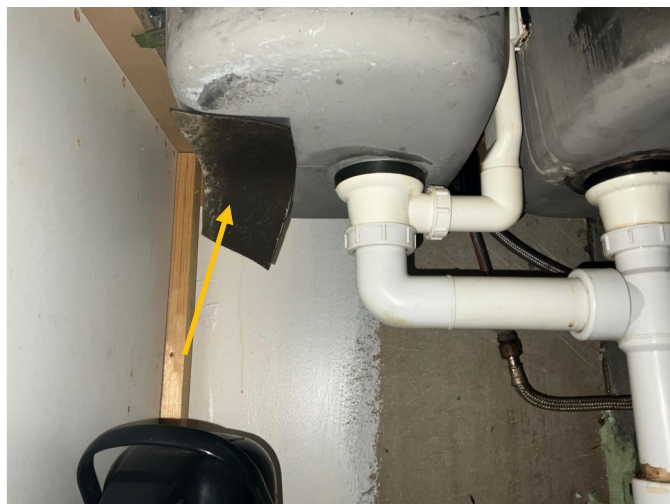
## Fiche 26: Ontdreunplaat gootsteen (Keuken)

Geen asbest
