# Asbestinventarisatetest

Damlaan 48, 1820 Steenokkerzeel

Attestnummer : 20260821-000011.000

Uitgegeven op : 21.08.2026

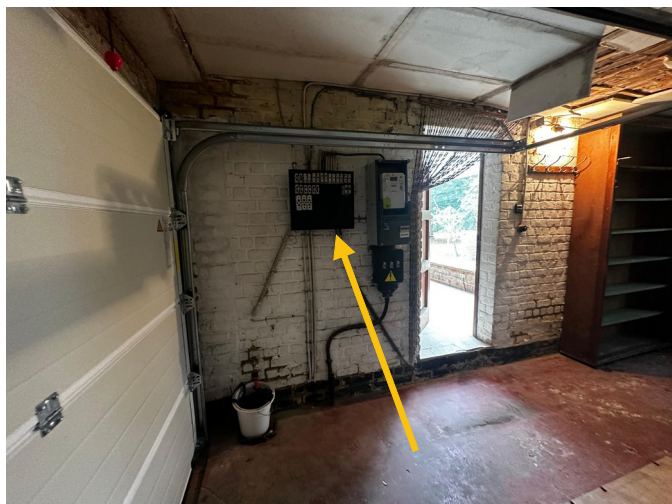
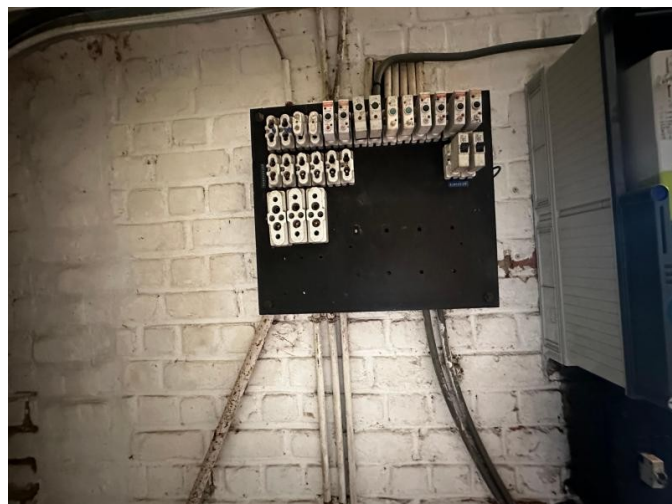
De plaat werd tijdens de rondgang onderzocht en werd als niet asbestverdacht beschouwd.

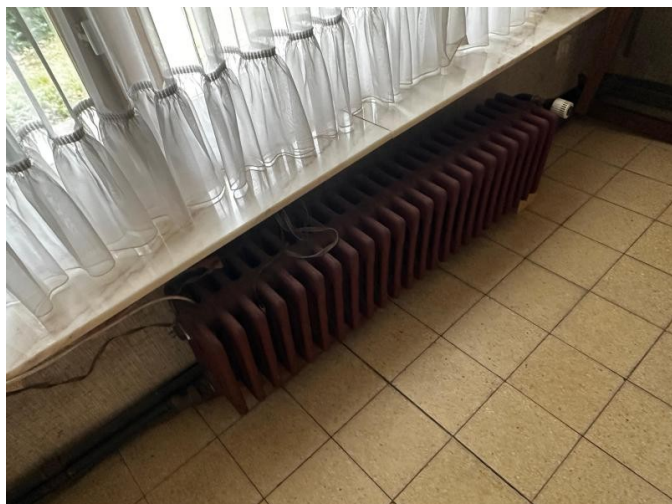
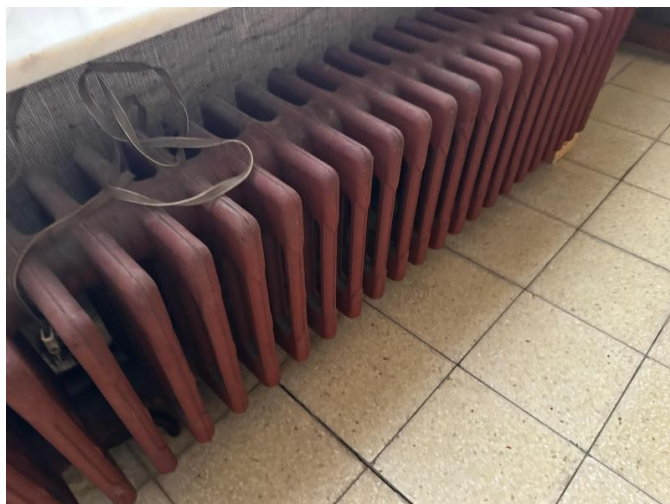
De oude radiatoren kunnen asbestverdachte materialen bevatten die langs buiten niet zichtbaar zijn.

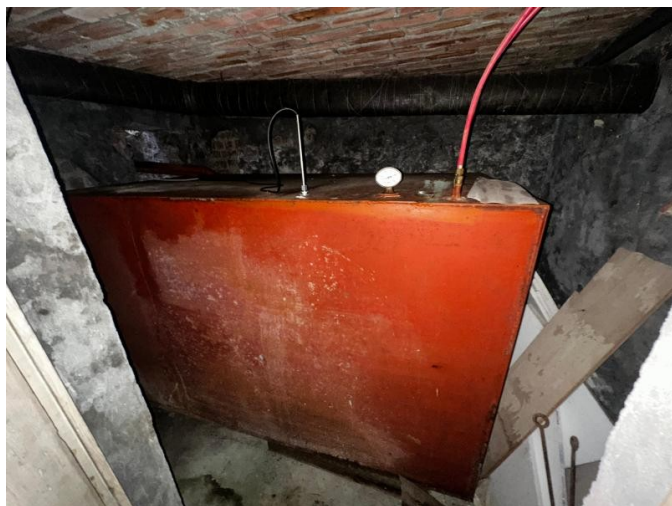
De Stookolie tank kan asbestverdachte materialen bevatten die langs buiten niet zichtbaar zijn.

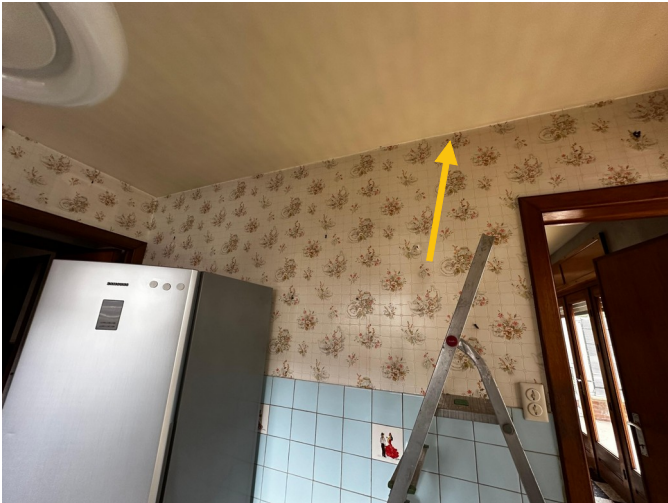
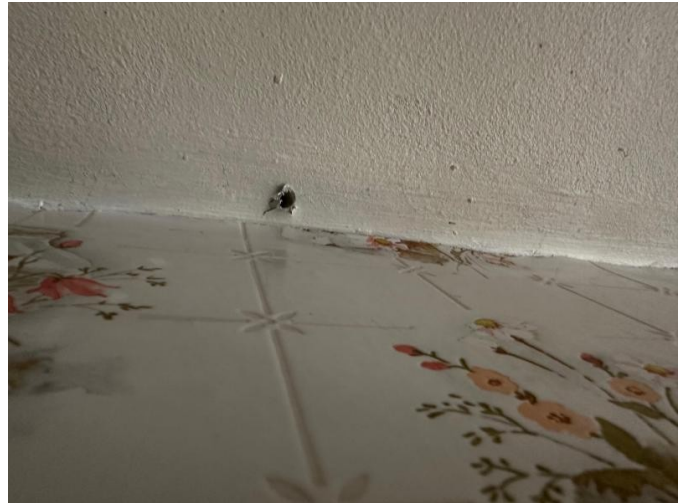
## Fiche 15: Pleisterwerk plafonds

Geen asbest

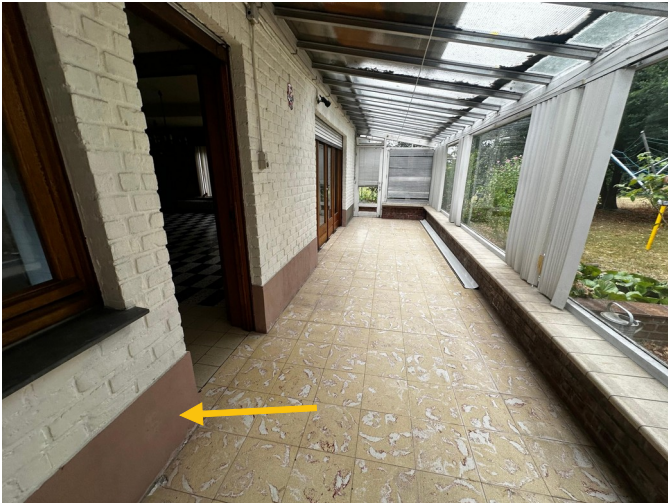
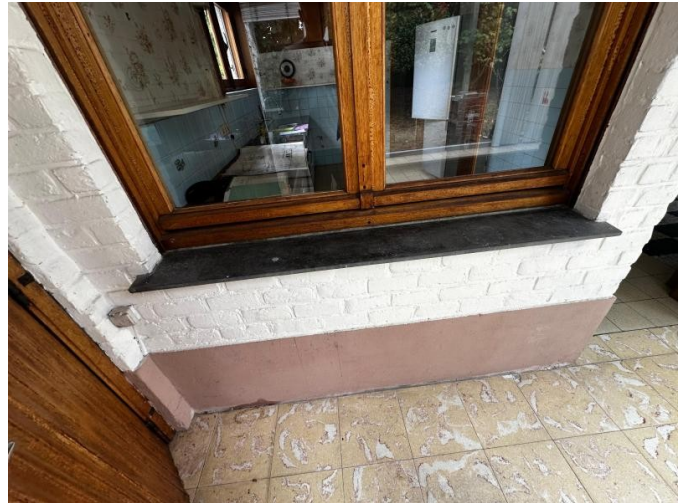
## Fiche 16: Cementen smeerlaag binnen

Geen asbest

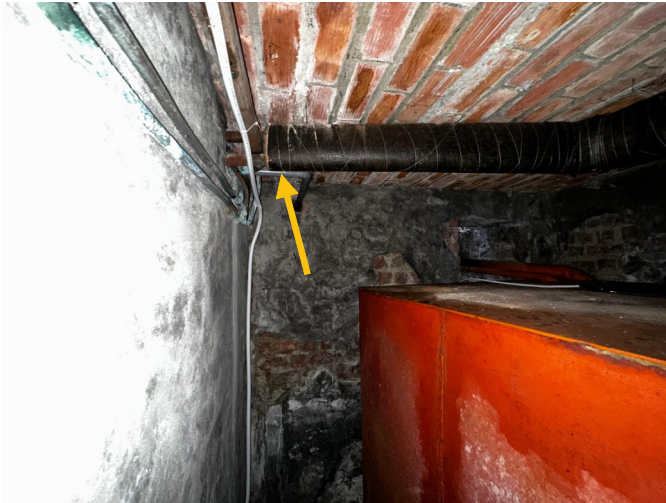
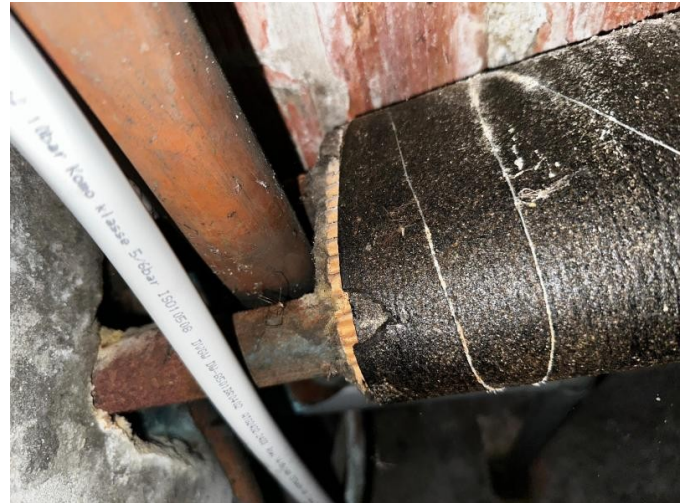
## Fiche 19: Leidingisolatie Bitumen

Geen asbest

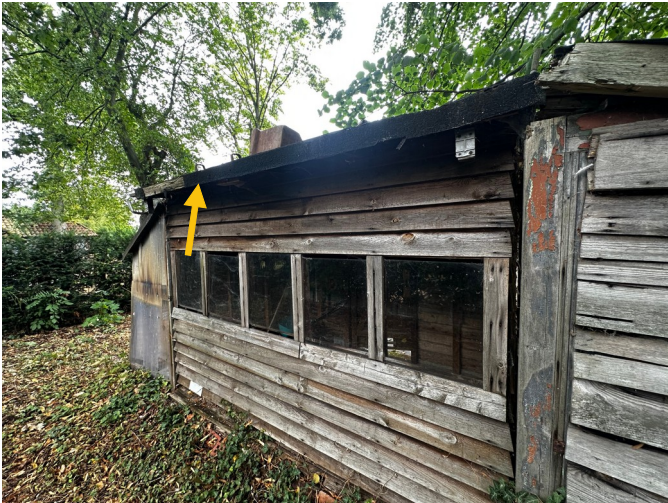
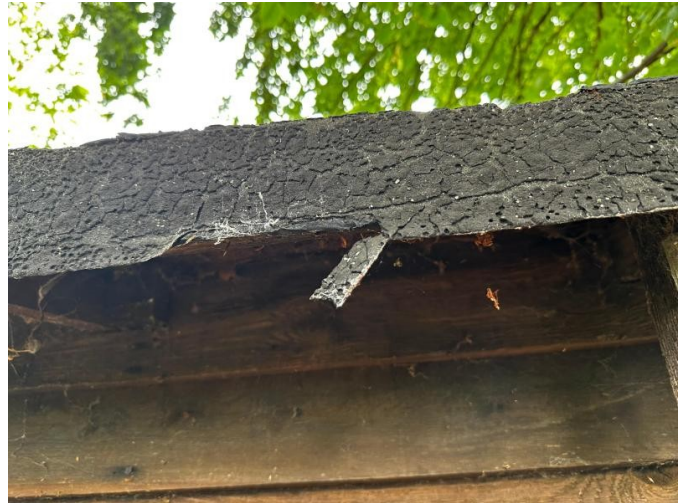
## Fiche 21: Roofing (dak tuinhuis)

Geen asbest

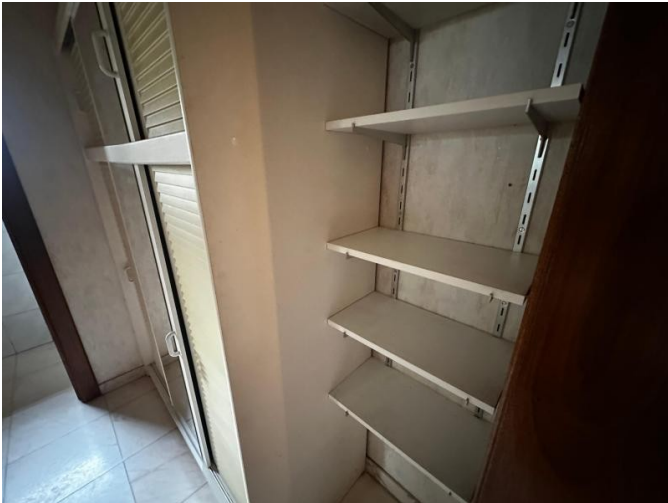
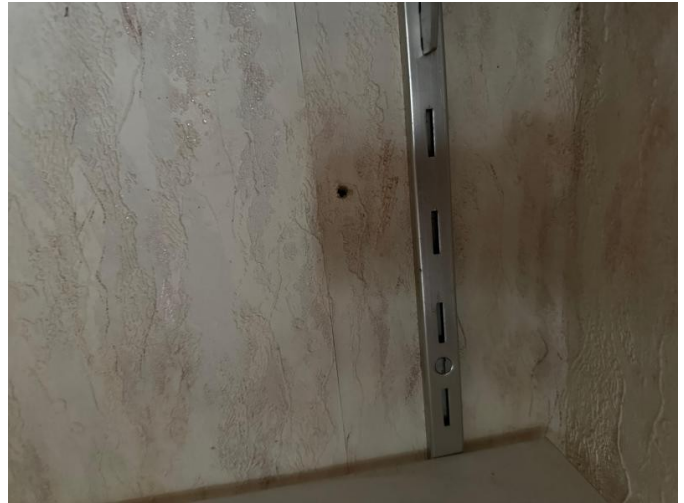
## Fiche 22: Pleisterwerk wanden

Geen asbest

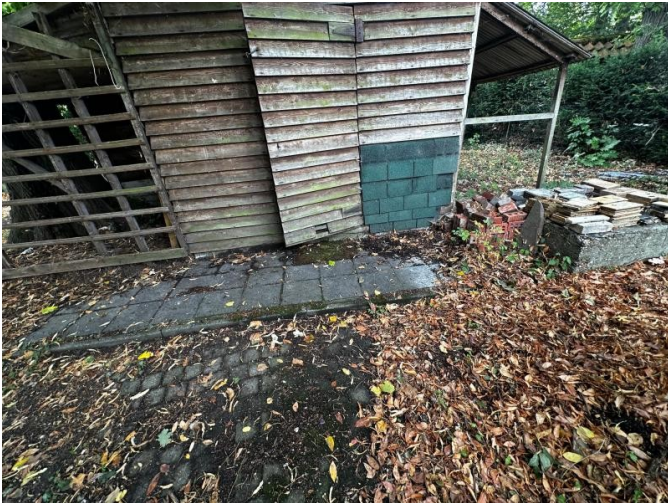
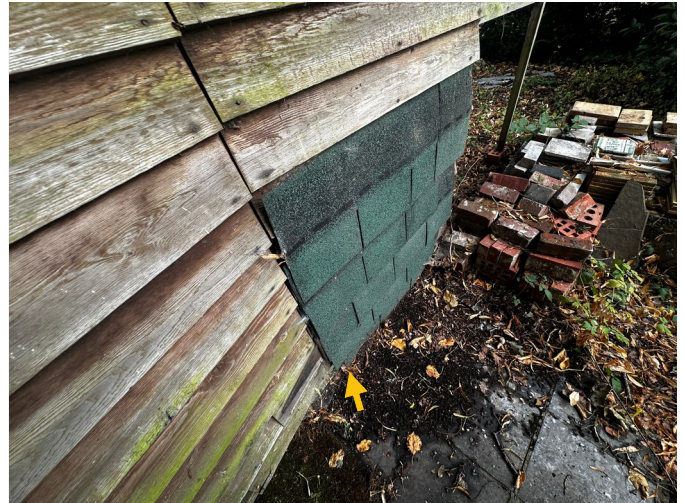
## Fiche 23: Roofing (tegels zijgevel tuinhuis)

Geen asbest

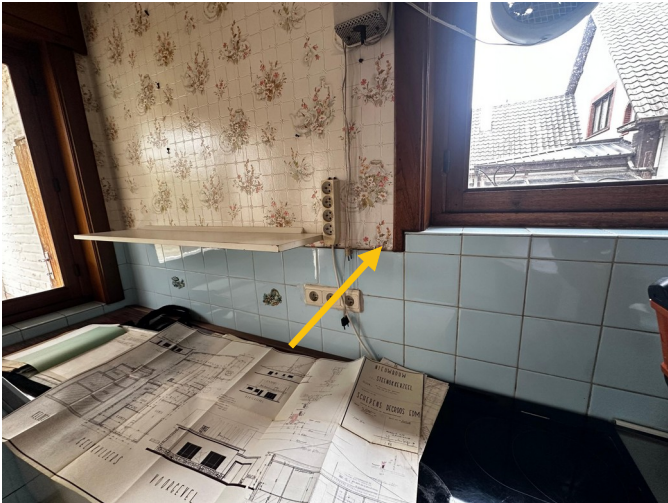
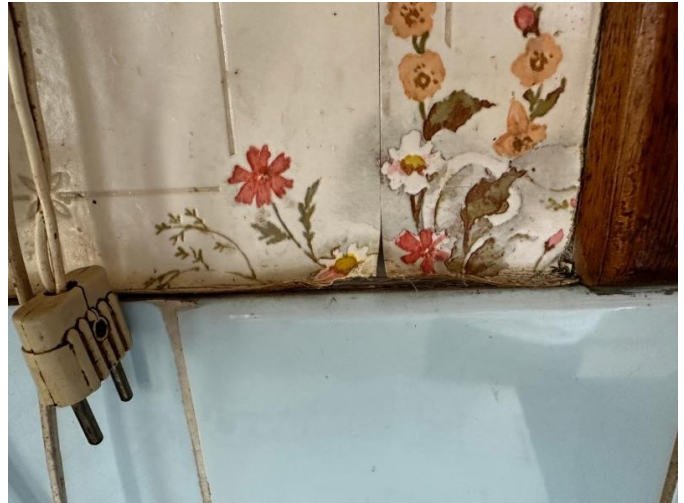
## Fiche 24: Wandzeil/behang

Geen asbest

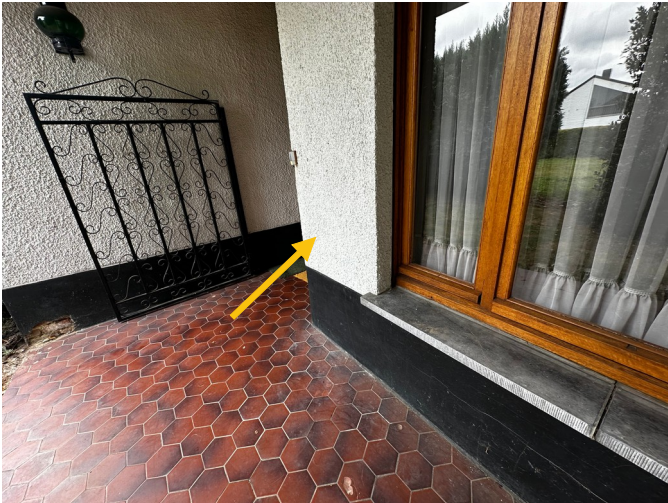
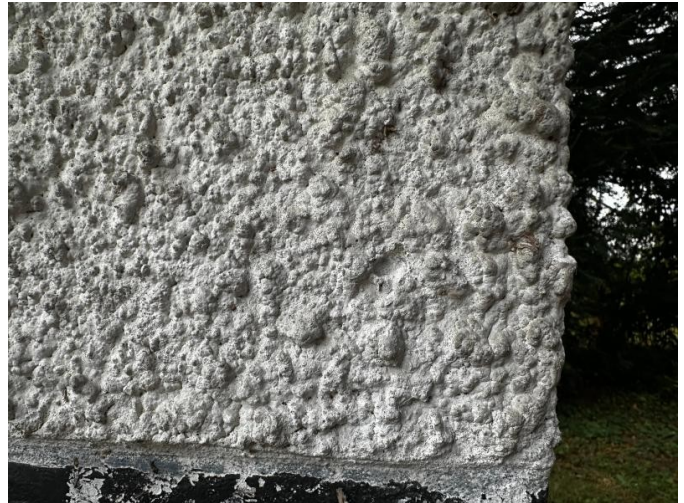
## Fiche 27: Crepi gevels

Geen asbest

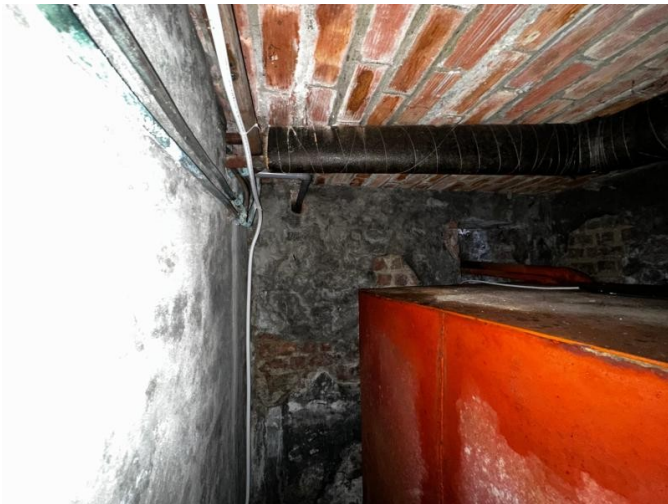
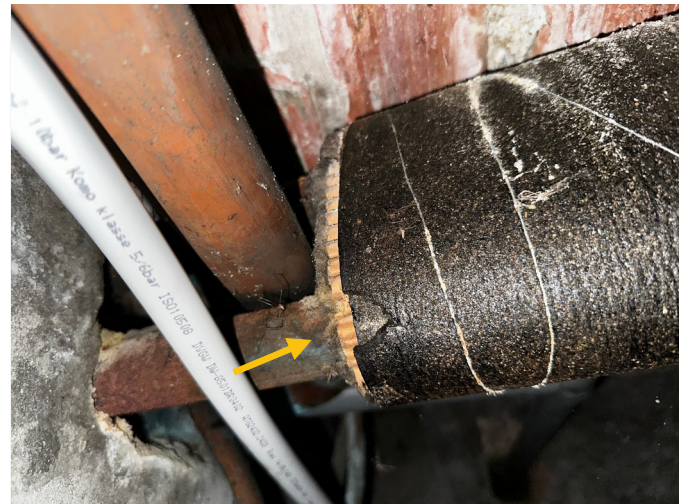
## Fiche 31: Leidingisolatie (niet verdacht)

| Beschrijving | Notitie | Terug te vinden op plannen |
|---|---|---|
| Fiche 31: Leidingisolatie (niet verdacht) | Onder de bitumen leidingisolatie is een kartonnen laag leidingisolatie aanwezig. Deze werd tijdens de rondgang onderzocht en als niet asbestverdacht beschouwd. | Plan 1.1: Grondplan kelder |

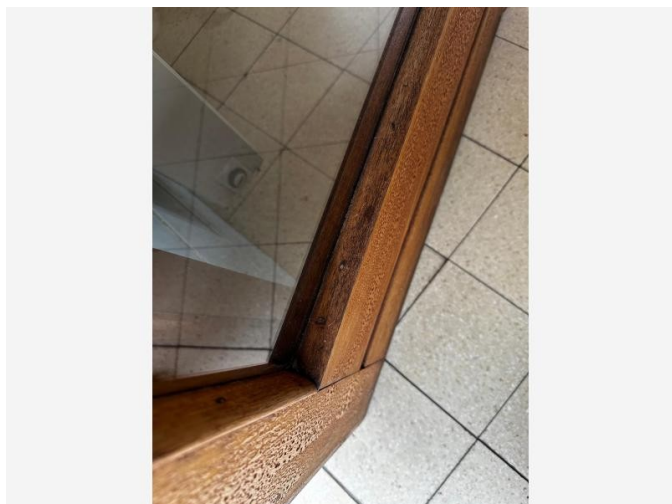
### Fiche 33: Mastiek (niet aanwezig)

| Beschrijving | Notitie | Terug te vinden op plannen |
|---|---|---|
| Fiche 33: Mastiek (niet aanwezig) | Er is geen asbestverdachte mastiek aanwezig. | - |
